710 - INSP
ISO/IEC 17020
Origineel verslag

Controlebezoek - Periodiek [Hfst 6.5]

Verslagnummer:
32/19052026/59143/69294/1

Inspectie adres: Mimosastraat 23, 9120

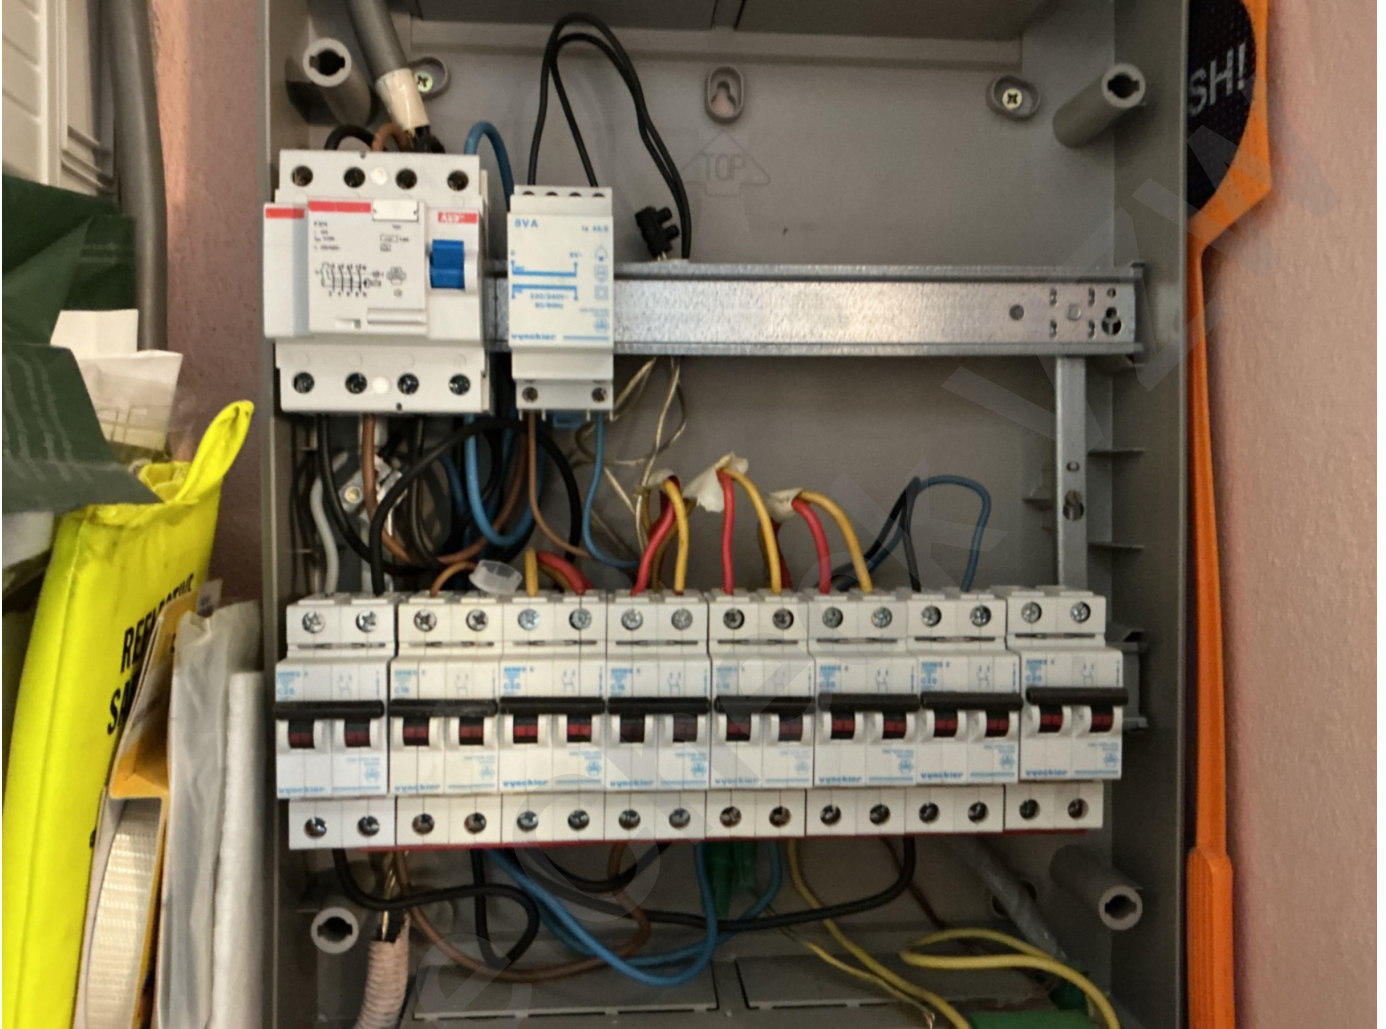
Elektrisch bord

- Extra opmerking: Oa living
- Het verdeelbord is onvoldoende gemarkeerd. Individuele markering, voedingsspanning en/of gevarendriehoek ontbreken. - oAfd 3.1.3.3; Afd 9.4.1

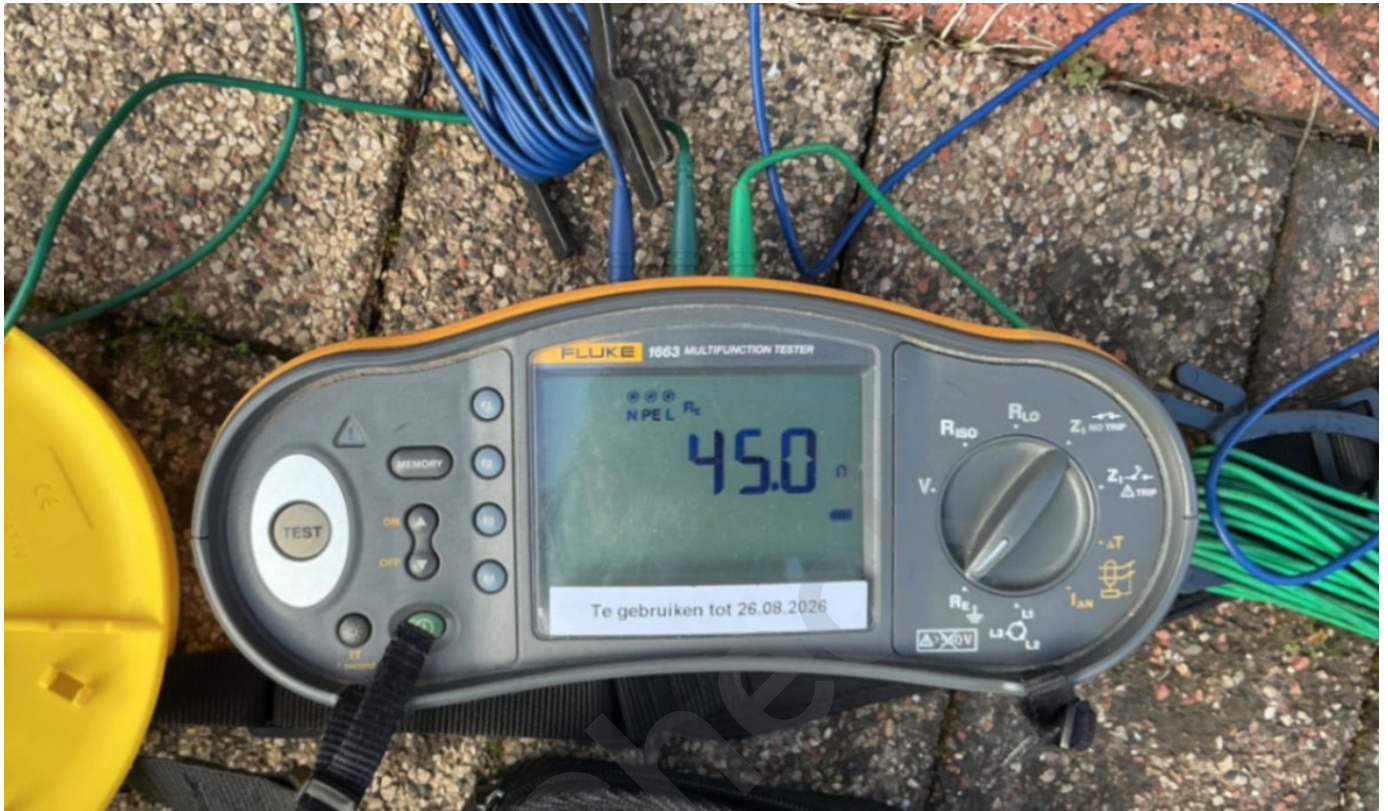
Metingen

Aardingsweerstand: 45,0 ohm(mli)

Minimale isolatieweerstand: 10,38 MΩ

- Een of meerdere stopcontacten zijn niet van kinderbeveiliging voorzien. - oAfd 4.2.2.3.b; Afd 8.2.1; Afd 8.2.2
- Extra opmerking: Oa keuken
- De spreidingsweerstand moet onder de 30ohm gebracht worden. Indien dit niet mogelijk is, en het is niet groter dan 100ohm, moet het elektrisch bord voorzien worden van differentiële met hoge gevoeligheid die de hoofddifferentieel aanvullen. - oAfd 4.2.4.3
