**Verslag huishoudelijke elektrische installatie op laagspanning en zeer lage spanning****Algemeen:**

| Referentie: 009-20260511-03 | Datum controle: 11/05/2026 |

| Adres installatie: Kleine Wouwer 40, 1860 - Meise | Nummer teller(s): 1sag3100834611 |

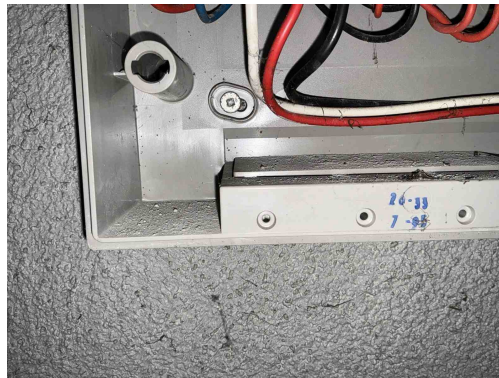
T21 - Het elektrisch materieel is niet geplaatst volgens de voorschriften van de fabrikant/ regels van goed vakmanschap . (Boek 1: 1.4.1.3)

Opmerking: Ophanging vijzen niet afgedekt, camaansluiting niet afgedekt,

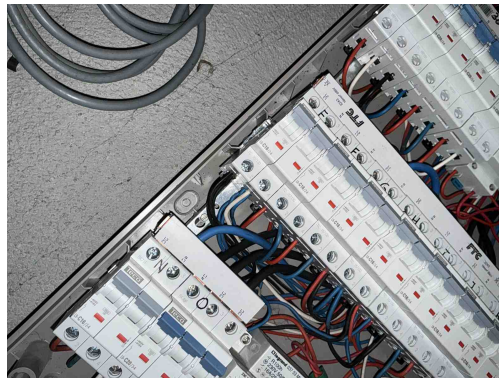
T21 - Het elektrisch materieel is niet geplaatst volgens de voorschriften van de fabrikant/ regels van goed vakmanschap . (Boek 1: 1.4.1.3)

Opmerking: Ophanging vijzen niet afgedekt, camaansluiting niet afgedekt,

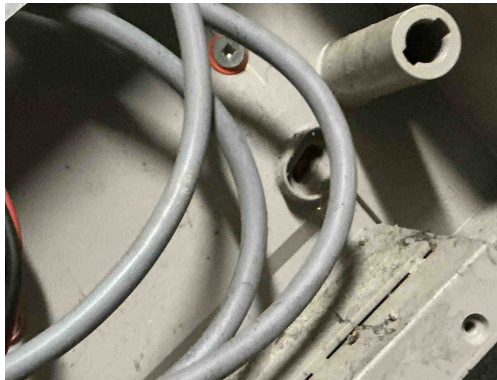
T21 - Het elektrisch materieel is niet geplaatst volgens de voorschriften van de fabrikant/ regels van goed vakmanschap . (Boek 1: 1.4.1.3)

Opmerking: Ophanging vijzen niet afgedekt, camaansluiting niet afgedekt,

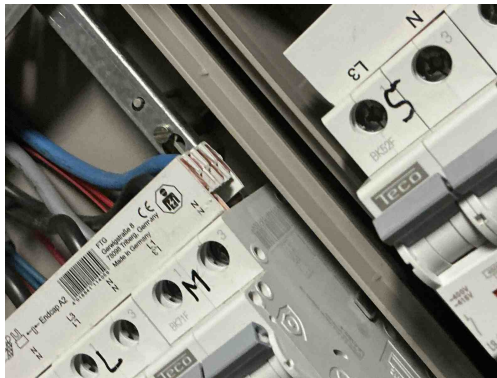
T21 - Het elektrisch materieel is niet geplaatst volgens de voorschriften van de fabrikant/ regels van goed vakmanschap . (Boek 1: 1.4.1.3)

Opmerking: Ophanging vijzen niet afgedekt, camaansluiting niet afgedekt,

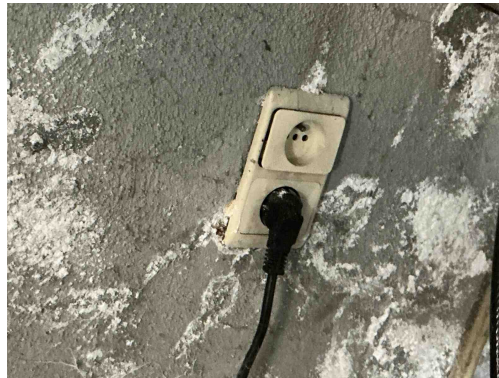
T23 - Het elektrisch materiaal is beschadigd. (Boek 1: 1.4.1.3).
Opmerking: Contactdoos garage,

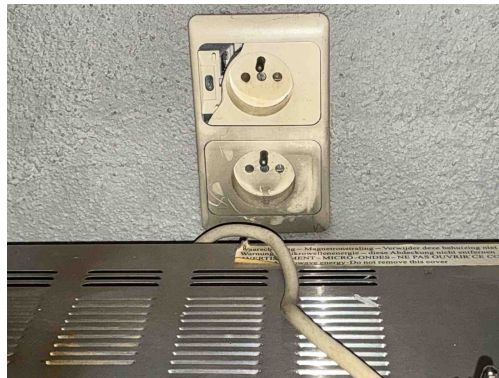
T23 - Het elektrisch materiaal is beschadigd. (Boek 1: 1.4.1.3).
Opmerking: Contactdoos garage,
