Asbestinventarisatetest

Leiebos 29/1305, 2170 Antwerpen

Attestnummer : **20260123-000090.000**

Uitgegeven op : **23.01.2026**

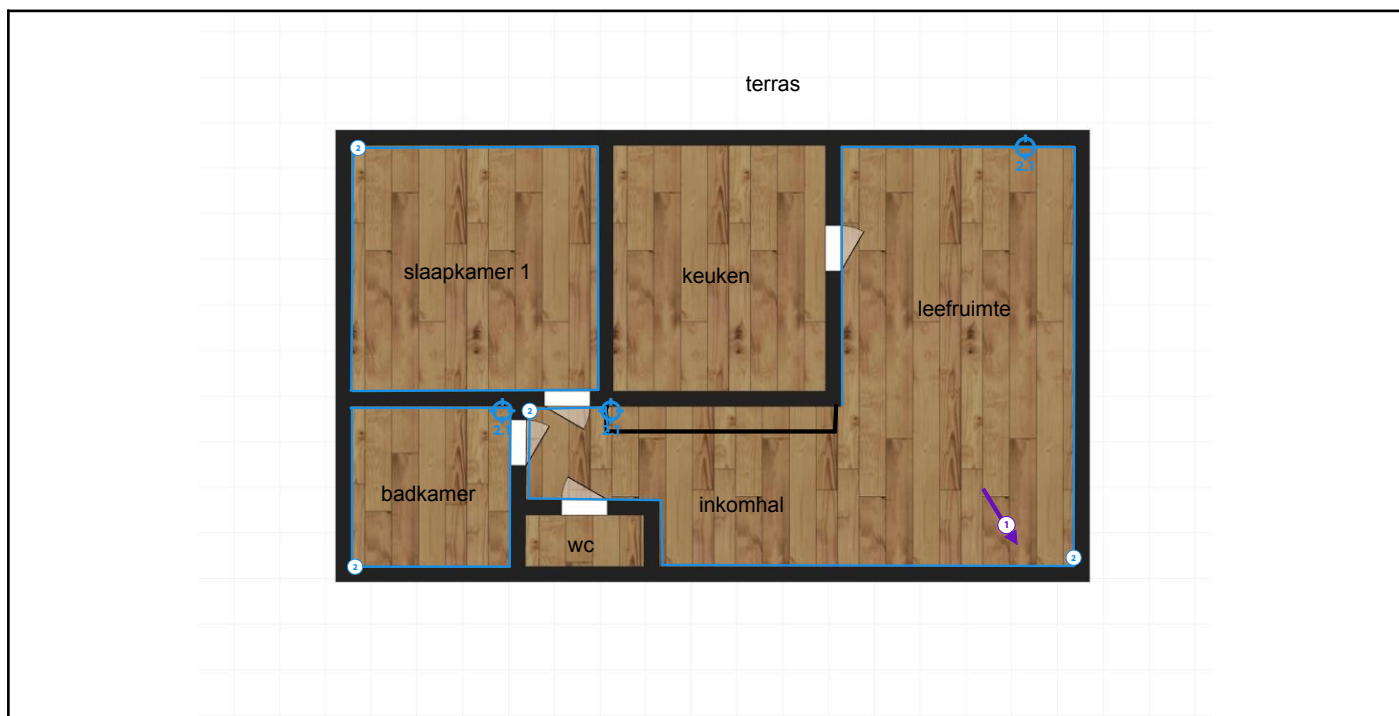
Plan 1.1: Hoofdgebouw plan 1305

Beschrijving	Type	Actie
1. niet inspecteerbaar zonder het te beschadigen	Advies	-
2. Pleisterwerk binnenwanden	Geen asbest	-
2.1 Code: 1	Mengmonster	-

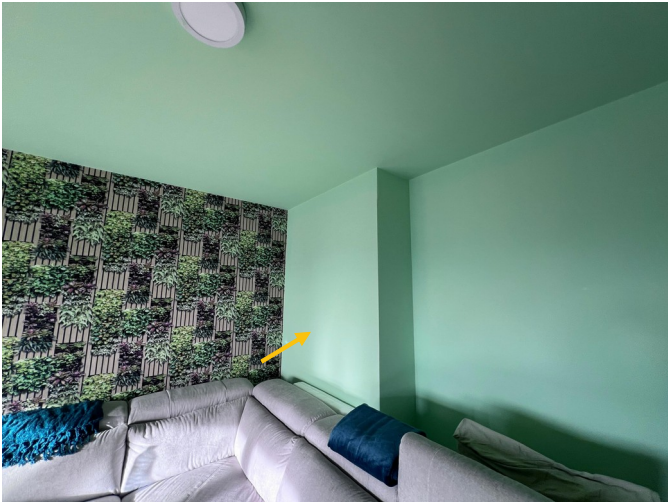
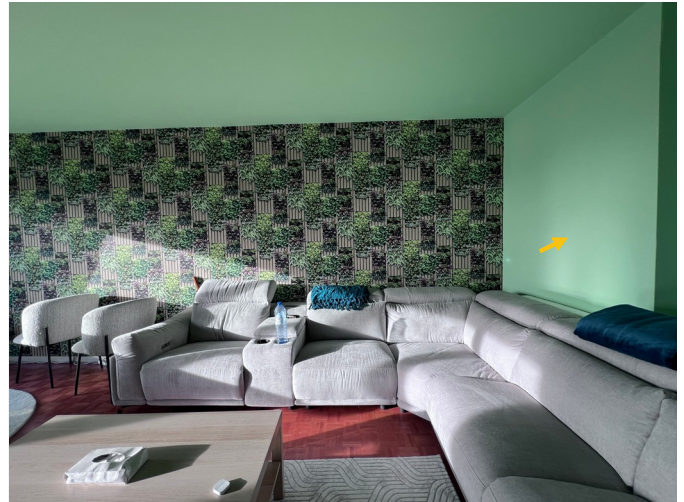
Fiche 1: niet inspecteerbaar zonder het te beschadigen

Situeringfoto

Detailfoto

Informatie over een materiaal dat de asbestdeskundige niet kan waarnemen of vaststellen

In de leefruimte is een afwerkingslaag in bezetting aangebracht. Wat zich hierachter bevindt, kan niet worden geïnspecteerd zonder deze afwerking te beschadigen.

Basis voor advies	Beoordeling op basis van expertise, zonder een vaststelling door de asbestdeskundige.
Primaire drager	Binnenwand

Advies

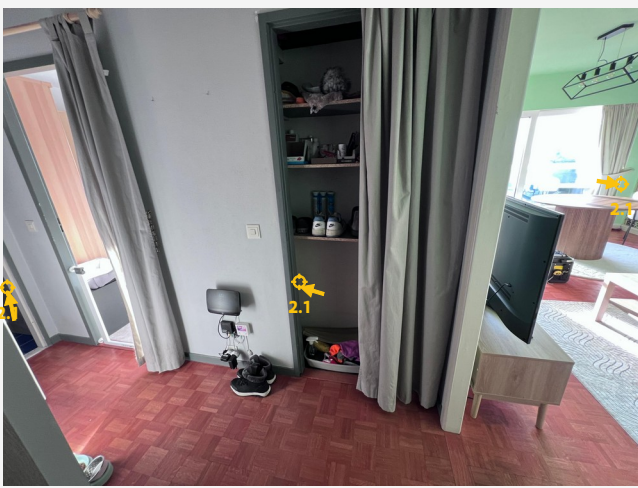
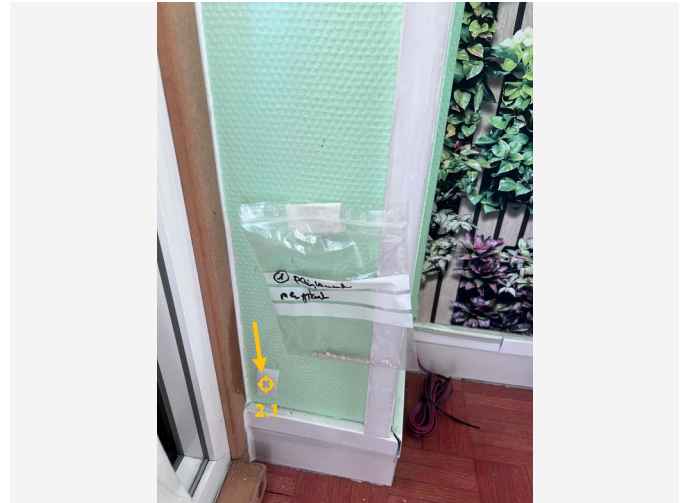
Fiche 2: Pleisterwerk binnenwanden

Geen asbest

Overzichtsfoto

Detailfoto

#	Type	Referentie	Resultaat
2.1	Mengmonster	1	Geen asbest

Beschrijving	Pleisterwerk binnenwanden
Omgeving	Binnen
Primaire drager	Binnenwand
Bindmiddel van materiaal	Gips - kalk
Gebondenheid op basis van bindmiddel	Niet-hechtgebonden
Hoeveelheid (oppervlakte - dikte - aantal)	• 150,00 m ² - 2,00 cm - 1 stuk
Totaal volume	3,00 m ³
Identificatiemethode	Een monstername door de asbestdeskundige met laboanalyse door een asbestlabo.
Destructieve handeling voor identificatie	Nee
Opmerking	De hoeveelheid is een zo nauwkeurig mogelijke opmeting. Hieraan kunnen evenwel geen rechten worden ontleend.
