**Verslag huishoudelijke elektrische installatie op laagspanning en zeer lage spanning****Algemeen:**

Referentie: <b>007-20260508-04</b>	Datum controle: <b>08/05/2026</b>
Keurder: <b>007</b>

Eigenaar: <b>Onbekend</b>	EAN-code: <b>541449206000204483</b>
Adres installatie: <b>Dorpsstraat 44, 3940 - Hechtel-Eksel</b>	Nummer teller(s): <b>1sag3200410256</b>
	Distributienetbeheerder installatie: <b>Fluvius</b>
Datum uitvoering installatie:	<input checked="" type="checkbox"/> Vóór 01/10/1981 <input type="checkbox"/> Tussen 01/10/1981 en 01/06/2020 <input type="checkbox"/> Vanaf 01/06/2020
Type:	<input checked="" type="checkbox"/> Wooneenheid <input type="checkbox"/> Niet-huishoudelijk <input type="checkbox"/> PV <input type="checkbox"/> Batterij <input type="checkbox"/> Laadpaal

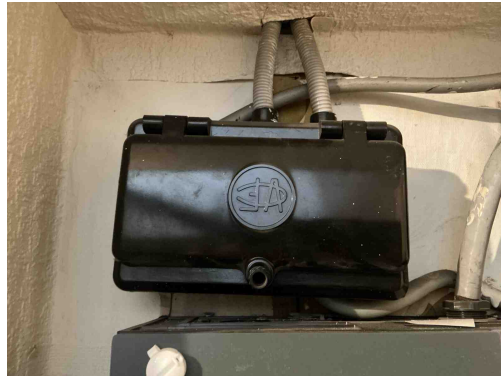
**B17** - De voedingsspanning is niet op elk bord vermeld (Boek 1: 3.1.3.3).

**B18** - Het volgnummer is niet op elk bord vermeld (Boek 1: 3.1.3.3).

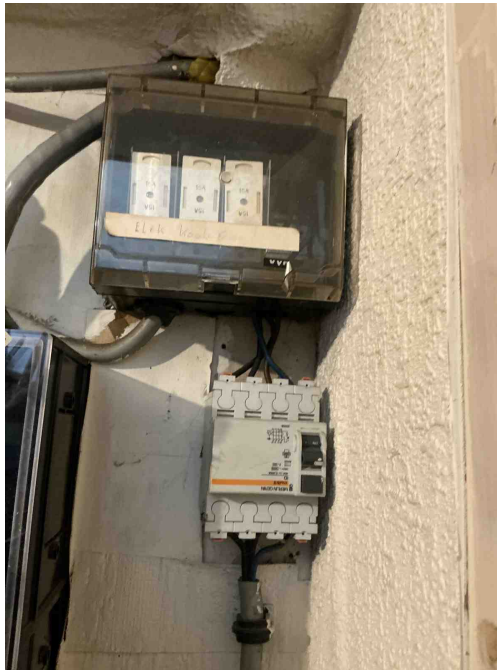
**B17** - De voedingsspanning is niet op elk bord vermeld (Boek 1: 3.1.3.3).

**B18** - Het volgnummer is niet op elk bord vermeld (Boek 1: 3.1.3.3).

**D25** - De verbindinginstallaties en/of de beveiligingstoestellen (veiligheden, vermogensschakelaars, differentieelstroombeveiligingsinrichtingen...) moeten op steunpanelen gegroepeerd en gemonteerd zijn in één of meer schakel- en verdeelborden. (Boek 1: 5.3.5.1)

*Opmerking: Oa diff*

**C21** - Het gebruik van geleiders van het type VOB, zonder bijkomende afscherming is niet toegestaan (Boek 1: 5.2.9.6).

*Opmerking: Oa bij hoofddiff, bord 1*

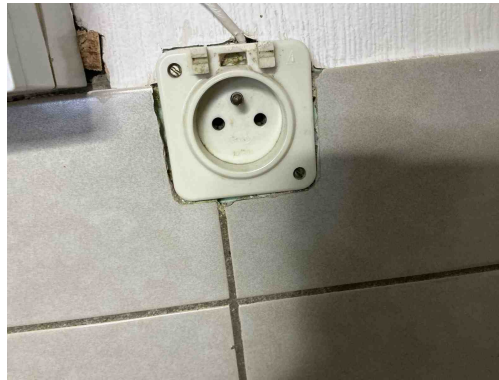
**T11** - De contactdozen waarvan de toegekende stroomsterkte maximaal 16A en de toegekende spanning maximaal 250V bedraagt en niet bedoeld zijn voor de voeding van een of meerdere verbruikstoestellen voor een specifiek doel en niet geplaatst zijn in of op schakel- en verdeelborden, beschikken niet of IPXX-D (incl. gemeenschappelijke delen residentieel geheel) (Boek 1: 4.2.2.3/5.3.5.2).

*Opmerking: Oa slaapkamer, keuken, wasplaats*

**T09** - Bepaalde contactdozen en/of schakelaars zijn beschadigd (Boek 1: 1.4.1.3).

*Opmerking: Oa cv ruimte*

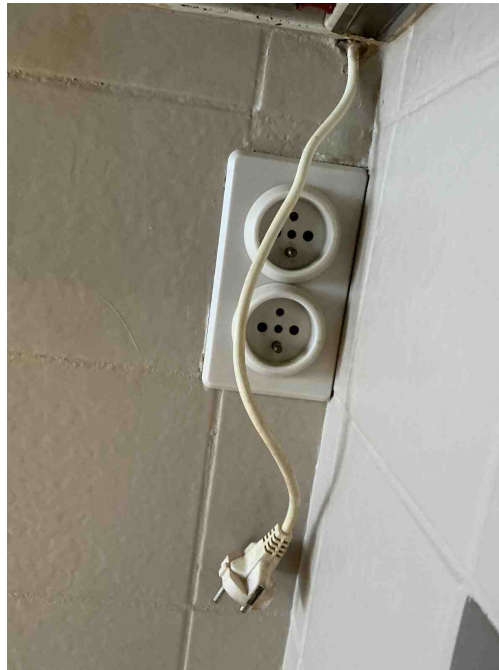
**T11** - De contactdozen waarvan de toegekende stroomsterkte maximaal 16A en de toegekende spanning maximaal 250V bedraagt en niet bedoeld zijn voor de voeding van een of meerdere verbruikstoestellen voor een specifiek doel en niet geplaatst zijn in of op schakel- en verdeelborden, beschikken niet of IPXX-D (incl. gemeenschappelijke delen residentieel geheel) (Boek 1: 4.2.2.3/5.3.5.2).

*Opmerking: Oa slaapkamer, keuken, wasplaats*

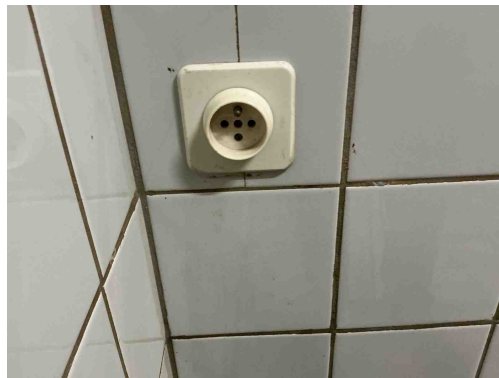
**T11** - De contactdozen waarvan de toegekende stroomsterkte maximaal 16A en de toegekende spanning maximaal 250V bedraagt en niet bedoeld zijn voor de voeding van een of meerdere verbruikstoestellen voor een specifiek doel en niet geplaatst zijn in of op schakel- en verdeelborden, beschikken niet of IPXX-D (incl. gemeenschappelijke delen residentieel geheel) (Boek 1: 4.2.2.3/5.3.5.2).

*Opmerking: Oa slaapkamer, keuken, wasplaats*

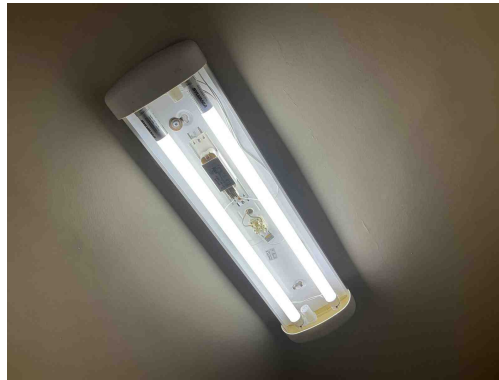
**T23** - Het elektrisch materiaal is beschadigd. (Boek 1: 1.4.1.3).  
*Opmerking: Oa verlichting badkamer*

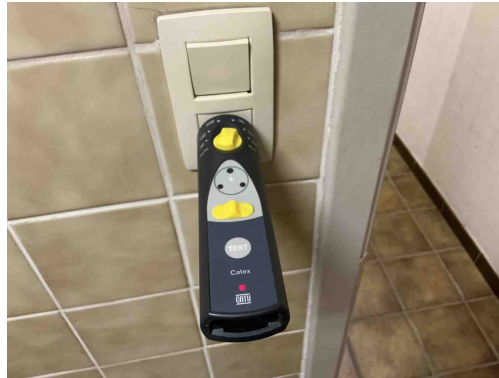
**A16** - Er is geen continuïteit van de beschermingsgeleider van de contactdoos (Boek 1: 5.4.3.4).  
*Opmerking: Oa badkamer*
