# Asbestinventarisatetest

Pleinstraat 1, 1731 Asse

Attestnummer : 20260225-000348.000

Uitgegeven op : 25.02.2026

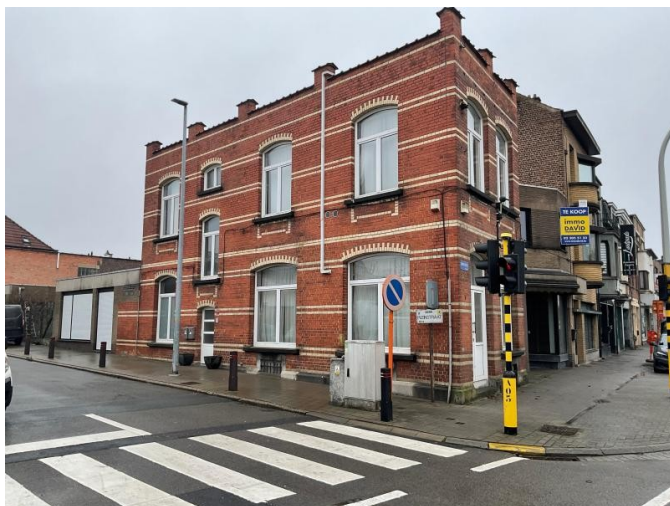
*Situeringfoto*

**Reden:** Het te onderzoeken materiaal situeert zich hoger dan 3,50 m te rekenen vanaf een veilige ondergrond

**Uitleg van de asbestdeskundige:** Er is geen visuele inspectie mogelijk zonder lift.

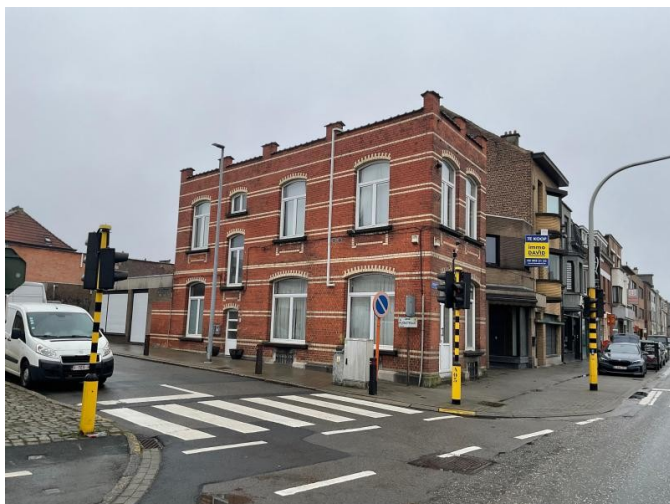
*Situeringfoto*

**Reden:** Het te onderzoeken materiaal situeert zich hoger dan 3,50 m te rekenen vanaf een veilige ondergrond

**Uitleg van de asbestdeskundige:** Er is geen visuele inspectie mogelijk zonder lift.

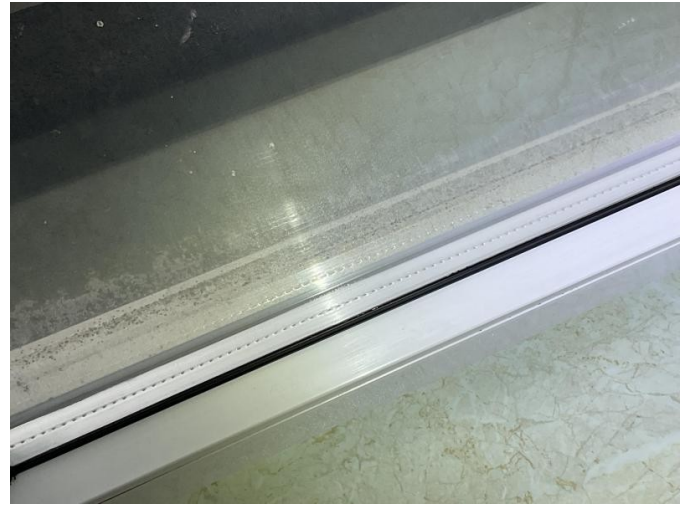
Na grondige visuele controle werden er geen asbestverdachte toepassingen aangetroffen binnen de op plan aangeduide locaties.

Gebruikte materialen: beton-blauwe steen- hout -natuursteen

De asbestdeskundige beoordeelt het materiaal als niet-asbestverdacht.

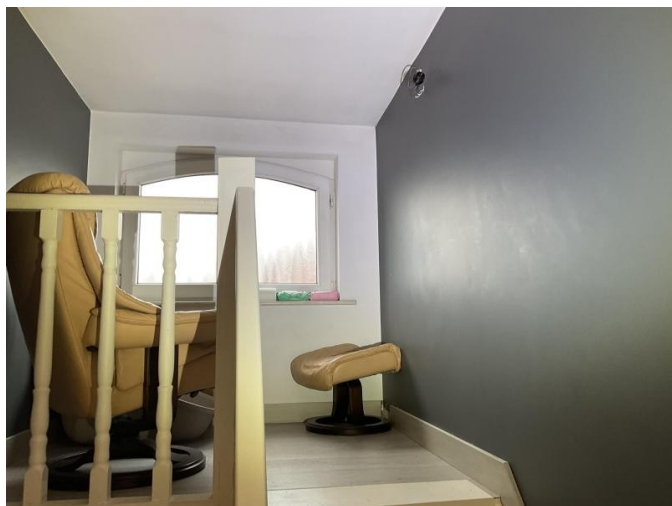
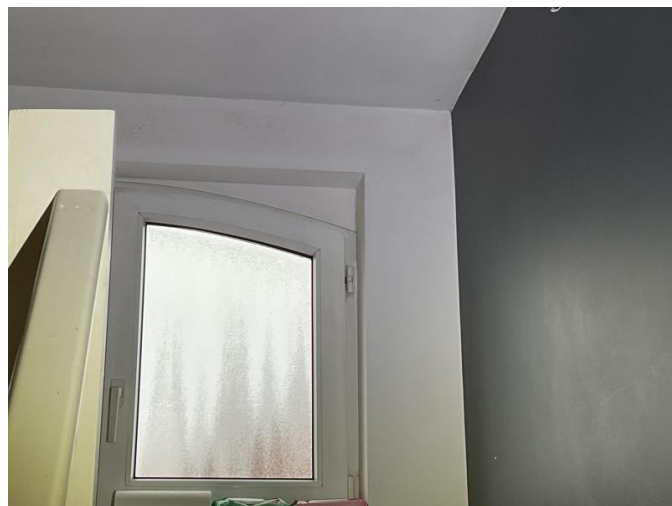
## Fiche 4: Plafond

Geen asbest

#	Type	Referentie	Resultaat
4.1	Mengmonster	M02	Geen asbest

<b>Beschrijving</b>	Plafond
<b>Omgeving</b>	Binnen
<b>Primaire drager</b>	Plafond
<b>Bindmiddel van materiaal</b>	Gips - kalk
<b>Gebondenheid op basis van bindmiddel</b>	Niet-hechtgebonden
<b>Hoeveelheid (oppervlakte - dikte - aantal)</b>	• 220,00 m <sup>2</sup> - 2,00 cm - 1 stuk
<b>Totaal volume</b>	4,40 m <sup>3</sup>
<b>Identificatiemethode</b>	Een monstername door de asbestdeskundige met laboanalyse door een asbestlabo.
<b>Destructieve handeling voor identificatie</b>	Nee

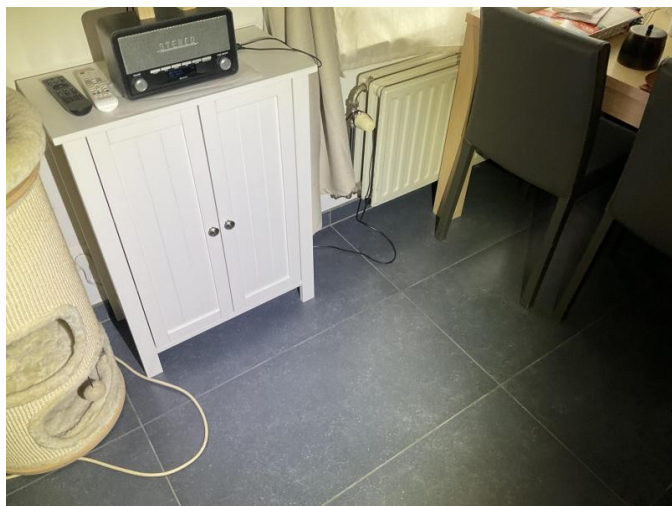
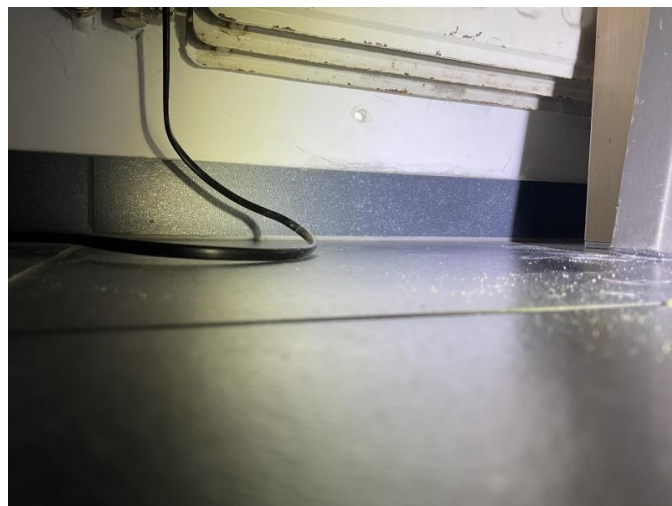
Geen asbest

#	Type	Referentie	Resultaat
5.1	Mengmonster	M01	Geen asbest

<b>Beschrijving</b>	Pleisterwerk
<b>Omgeving</b>	Binnen
<b>Primaire drager</b>	Binnenwand
<b>Bindmiddel van materiaal</b>	Gips - kalk
<b>Gebondenheid op basis van bindmiddel</b>	Niet-hechtgebonden
<b>Hoeveelheid (oppervlakte - dikte - aantal)</b>	• 255,00 m <sup>2</sup> - 2,00 cm - 1 stuk
<b>Totaal volume</b>	5,10 m <sup>3</sup>
<b>Identificatiemethode</b>	Een monstername door de asbestdeskundige met laboanalyse door een asbestlabo.
<b>Destructieve handeling voor identificatie</b>	Nee

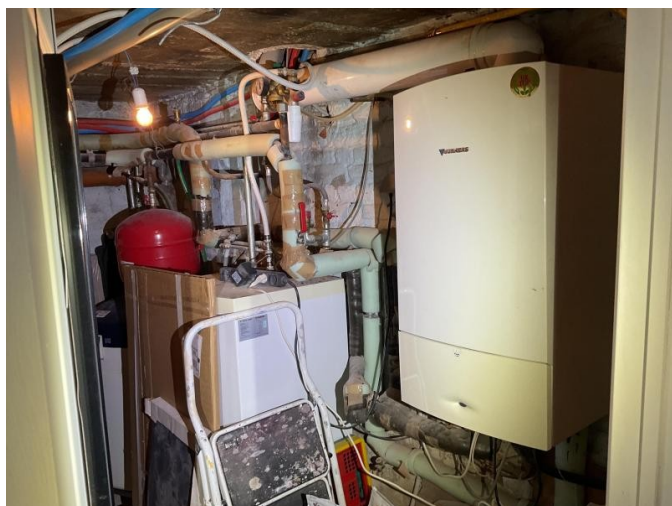
### Fiche 6: stookketel-installatie

Beschrijving	Notitie	Terug te vinden op plannen
Fiche 6: stookketel-installatie	condensatieketel 2015	-
Fiche 7: leidingisolatie	neopreen-toepassingen	-
Fiche 8: afdichtingsmateriaal buitenschrijnwerk	toepassing in siliconen	-
