Keuringsverslag van een elektrische laagspanning- en zeer lage spanningsinstallatie

NIET CONFORM

Straatnaam Elewijtsesteenweg
Huisnummer 101
Busnummer
Postcode 1980
Gemeente Zemst
Land België

Controlebezoek van een oude huishoudelijke elektrische installatie van een wooneenheid bij verkoop op vraag van de verkoper volgens (KB 08/09/2019) - AREI Boek 1- 8.4.2. en 8.2.1. en 4.2.4.3.

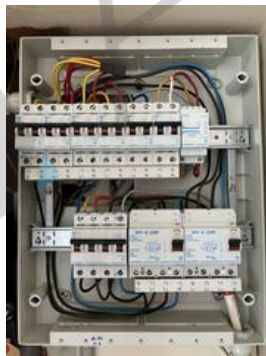
Afbeelding schakel- en verdeelbord:

I5.10 De genaakbare, naakte onder spanning staande delen zijn onvoldoende afgeschermd. (Boek 1 Afdeling 5.1.4. en 4.2.2.3.)

I9.13 Elektrisch materieel zonder bodem mag niet rechtstreeks op brandbaar materiaal geplaatst worden. (Boek 1 Onderafdeling 5.1.1.2.)

N22 De elektrische installatie is grondig na te zien en conform te maken volgens de voorschriften van het AREI boek 1.

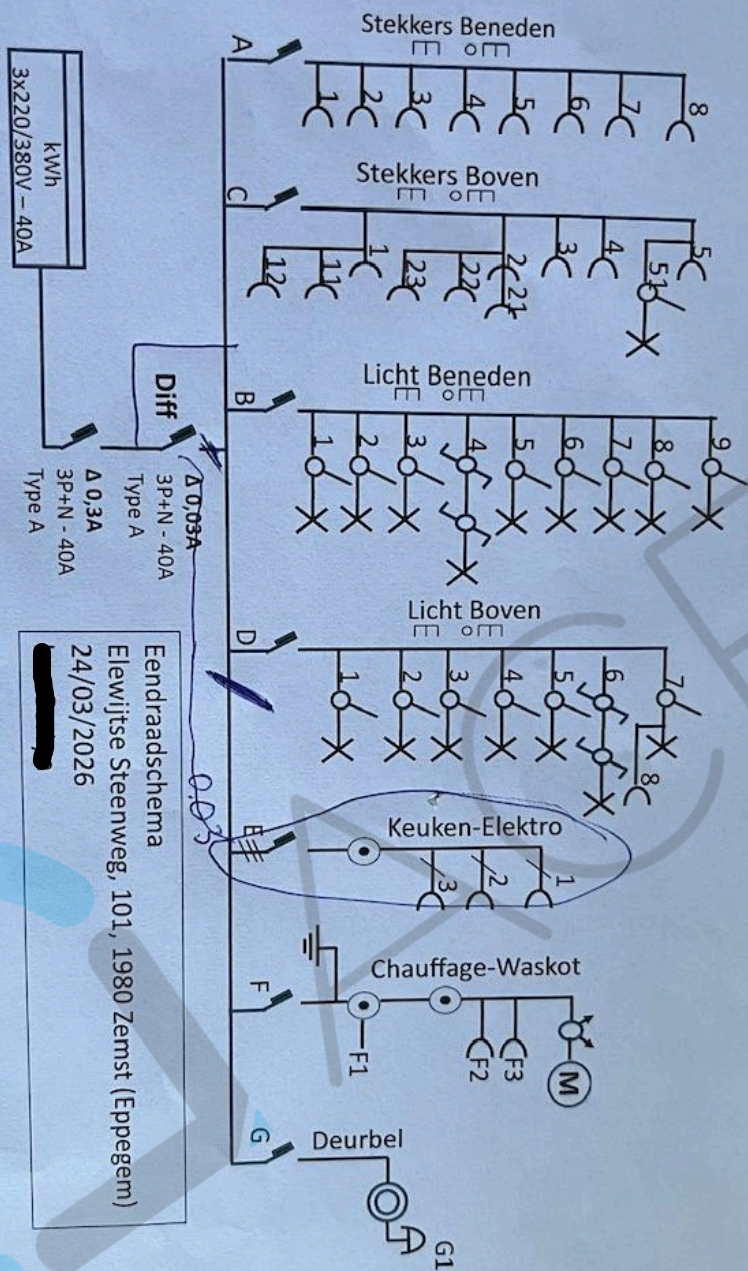
Eendraadschema
Elewiltse Steenweg, 101, 1980 Zemst (Eppegem)
24/03/2026
[Redacted]

I1.02 Eéndraadschema van de installatie komt niet overeen met de werkelijkheid. (Boek 1 Afdeling 2.12 - 2.13 en 3.1.2)

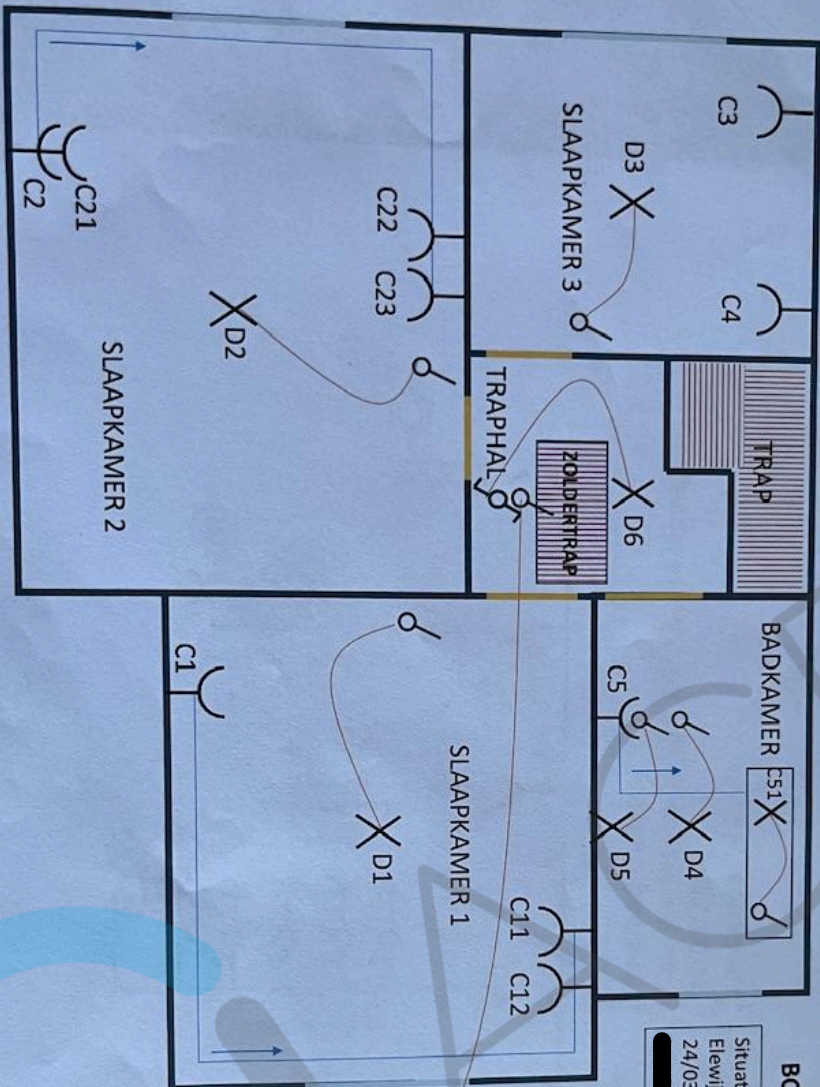
Situatieschema (Bovenverdieping-Zolder)
 Elewijtse Steenweg, 101, 1980 Zemst (Eppegem)
 24/03/2026

I1.04 Situatieschema van de installatie komt niet overeen met de werkelijkheid. (Boek 1 Afdeling 2.12 - 2.13 en 3.1.2)
