**Verslag huishoudelijke elektrische installatie op laagspanning en zeer lage spanning****Algemeen:**

Referentie: <b>006-20260520-02</b>	Datum controle: <b>20/05/2026</b>
Keurder: <b>006</b>

Eigenaar: <b>Verschoren</b>	EAN-code: <b>541448820056723616</b>
Adres installatie: <b>Lindestraat 35, 2400 - Mol</b>	Nummer teller(s): <b>1sag1100892004</b>
	Distributienetbeheerder installatie: <b>Fluvius</b>
Datum uitvoering installatie: <input type="checkbox"/> Vóór 01/10/1981 <input checked="" type="checkbox"/> Tussen 01/10/1981 en 01/06/2020 <input type="checkbox"/> Vanaf 01/06/2020	
Type: <input checked="" type="checkbox"/> Wooneenheid <input type="checkbox"/> Niet-huishoudelijk <input type="checkbox"/> PV <input type="checkbox"/> Batterij <input type="checkbox"/> Laadpaal

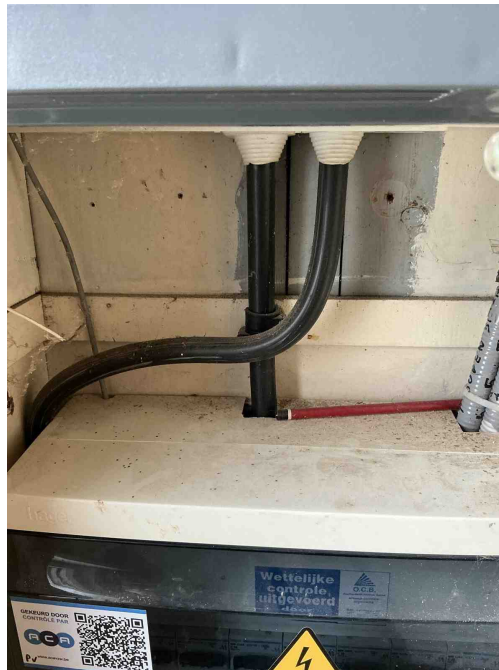
**B34** - Het kabeltype van de meterbord verbinding aan de oorsprong van de installatie beantwoord niet aan de minimale vereisten vastgelegd door de distributienet beheerder. (Boek1: 1.5 + SYNERGRID C1/107)

*Opmerking: Exvb*

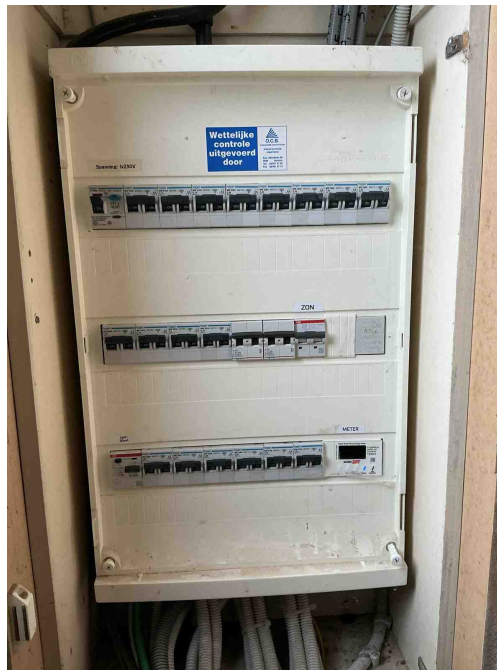
- B04** - De aanduiding van de kringen, klemmen en/of schakelapparatuur ontbreekt, is onjuist of is onvolledig (Boek 1: 3.1.3.1/5.1.6.1).  
*Opmerking: Bord1*

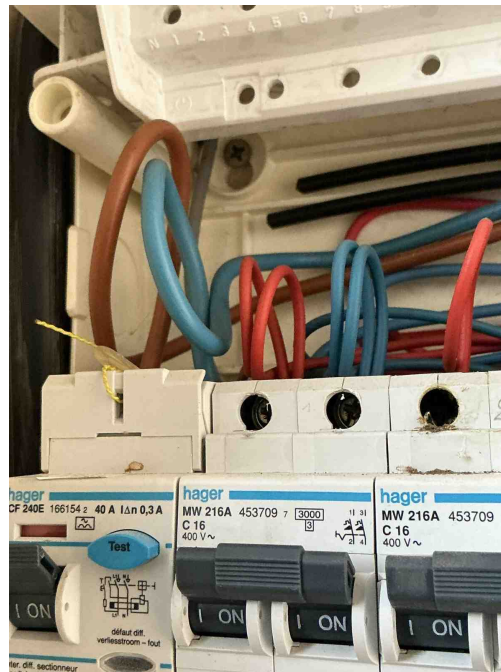
**T21** - Het elektrisch materieel is niet geplaatst volgens de voorschriften van de fabrikant/ regels van goed vakmanschap . (Boek 1: 1.4.1.3)

*Opmerking: Schroeven bord1*

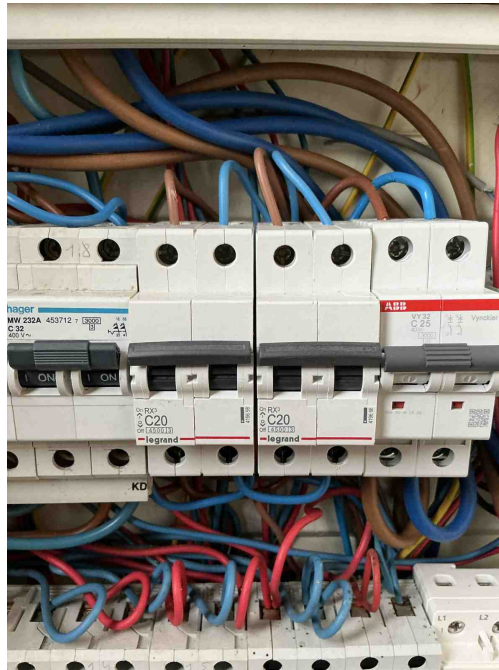
**S02** - Het ééndraadsschema strookt niet met de werkelijkheid (Boek 1: 3.1.2.1).  
*Opmerking: Alle leidingen zijn 3g ipv 3x, kring 11 is 1,5mm<sup>2</sup>, niet alle kringen staan op het schema*

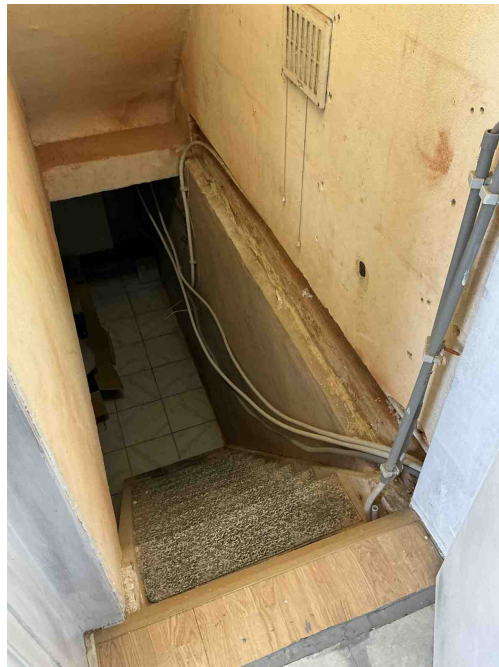
**C13** - Onvoldoende bevestiging van de leiding(en) (Boek 1: 5.2.9.5).  
*Opmerking: Kelder*

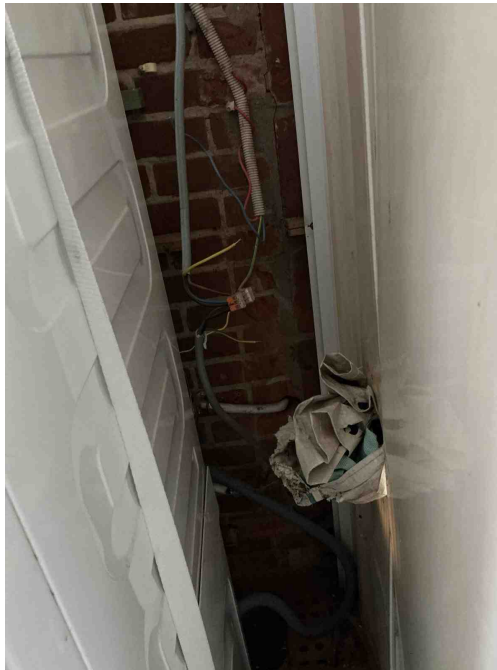
**C26** - De verbindingen zijn niet gebeurd in borden, in aftakdozen, aan de klemmen van contactdozen, schakelaars of in de verlichtingstoestellen (Boek 1: 5.2.6.1).

*Opmerking: Wasplaats*

**C21** - Het gebruik van geleiders van het type VOB, zonder bijkomende afscherming is niet toegestaan (Boek 1: 5.2.9.6).
