# Asbestinventarisatetest

Prosper Pouletlaan 5/0503, 3000 Leuven

Attestnummer : 20260331-000552.000

# Zone 1: Appartement

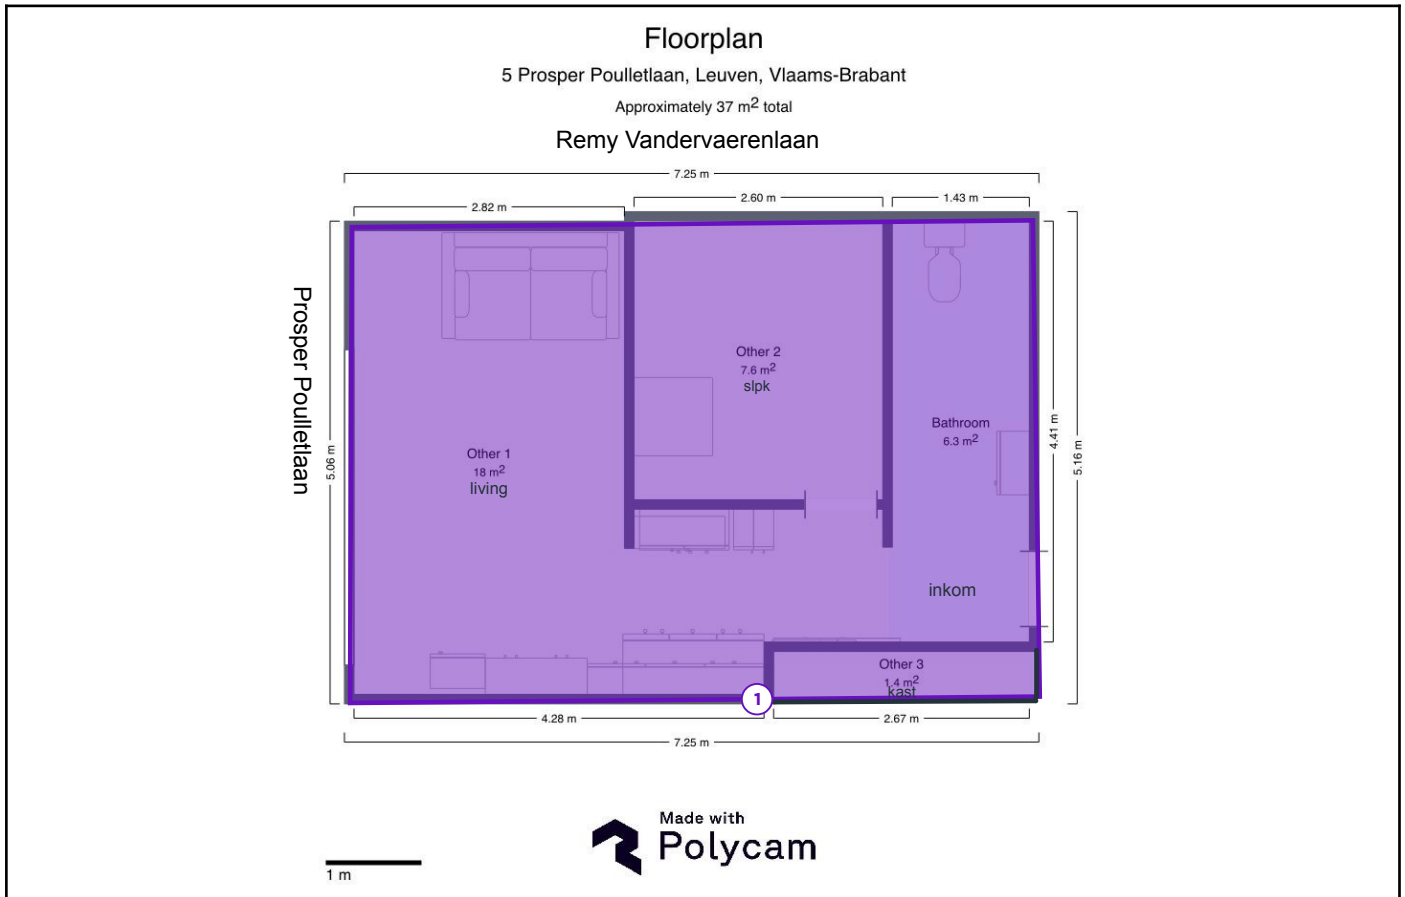
# Plan 1.3: Plan

Beschrijving	Type	Actie
1. Dak (beperking)	Beperking	-

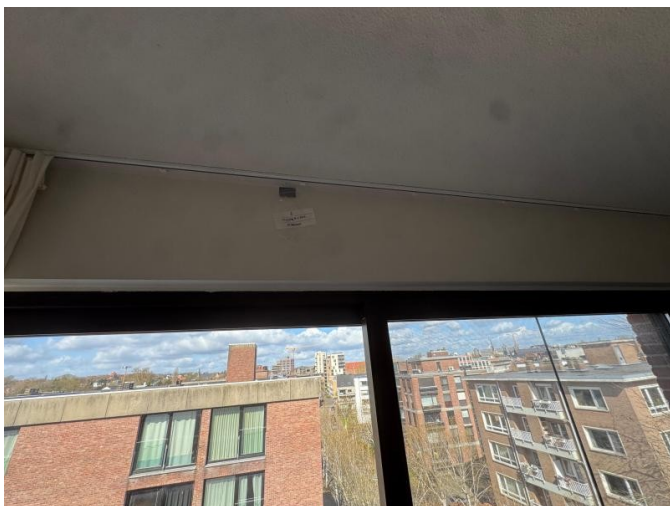
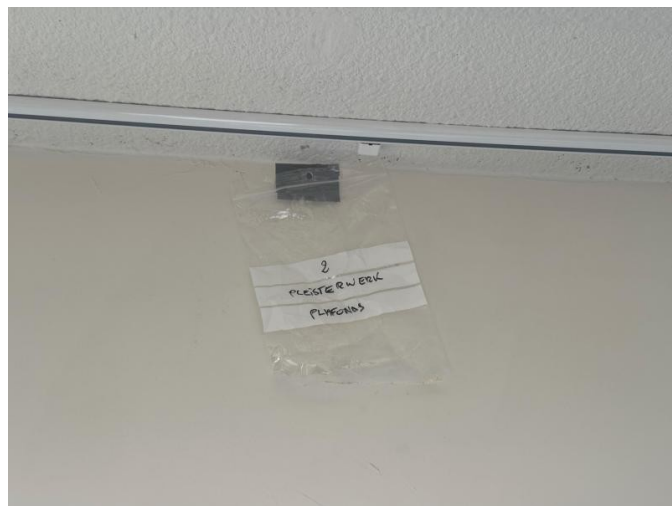
## Fiche 2: Pleisterwerk plafonds

Geen asbest

#	Type	Referentie	Resultaat
2.1	Mengmonster	2	Geen asbest

<b>Beschrijving</b>	Pleisterwerk plafonds
<b>Omgeving</b>	Binnen
<b>Primaire drager</b>	Plafond
<b>Bindmiddel van materiaal</b>	Gips - kalk
<b>Gebondenheid op basis van bindmiddel</b>	Niet-hechtgebonden
<b>Hoeveelheid (oppervlakte - dikte - aantal)</b>	• 200,00 m <sup>2</sup> - 1,00 cm - 1 stuk
<b>Totaal volume</b>	2,00 m <sup>3</sup>
<b>Identificatiemethode</b>	Een monstername door de asbestdeskundige met laboanalyse door een asbestlabo.
<b>Destructieve handeling voor identificatie</b>	Nee
<b>Opmerking</b>	De hoeveelheid is een zo nauwkeurig mogelijke opmeting. Hieraan kunnen evenwel geen rechten worden ontleend. Waar mogelijk, wordt staalname uitgevoerd conform het inspectieprotocol: in een droge ruimte zoals een slaapkamer, in een natte ruimte zoals een keuken of badkamer, in een traphal en in een stookruimte.

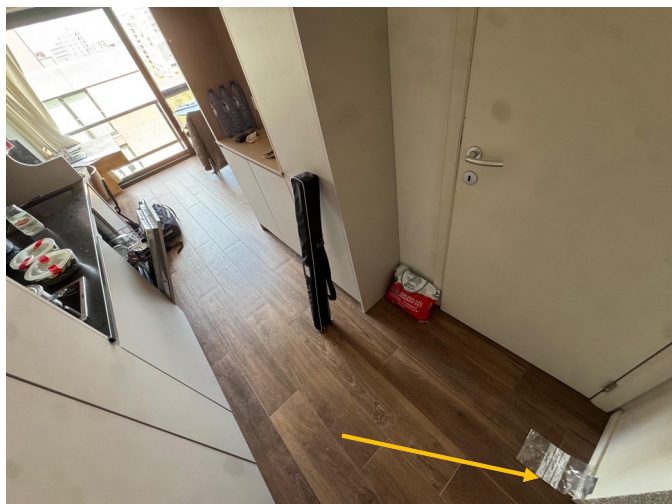
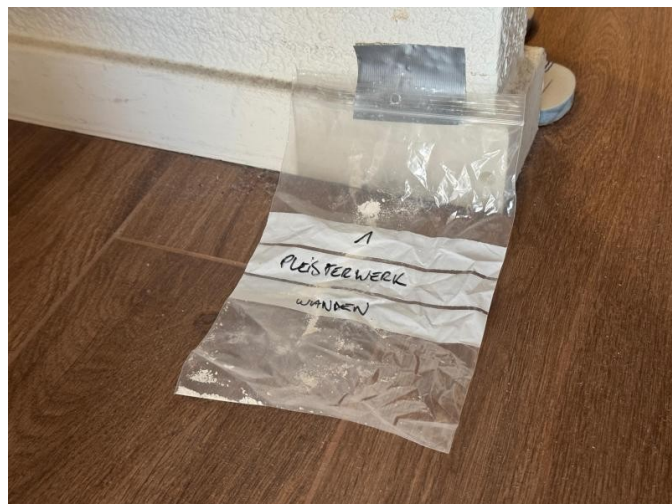
## Fiche 3: Pleisterwerk wanden

Geen asbest

#	Type	Referentie	Resultaat
3.1	Mengmonster	1	Geen asbest

<b>Beschrijving</b>	Pleisterwerk wanden
<b>Omgeving</b>	Binnen
<b>Primaire drager</b>	Binnenwand
<b>Bindmiddel van materiaal</b>	Gips - kalk
<b>Gebondenheid op basis van bindmiddel</b>	Niet-hechtgebonden
<b>Hoeveelheid (oppervlakte - dikte - aantal)</b>	• 200,00 m <sup>2</sup> - 1,00 cm - 1 stuk
<b>Totaal volume</b>	2,00 m <sup>3</sup>
<b>Identificatiemethode</b>	Een monstername door de asbestdeskundige met laboanalyse door een asbestlabo.
<b>Destructieve handeling voor identificatie</b>	Nee
<b>Opmerking</b>	De hoeveelheid is een zo nauwkeurig mogelijke opmeting. Hieraan kunnen evenwel geen rechten worden ontleend. Waar mogelijk, wordt staalname uitgevoerd conform het inspectieprotocol: in een droge ruimte zoals een slaapkamer, in een natte ruimte zoals een keuken of badkamer, in een traphal en in een stookruimte.
