# Asbestinventarisatetest

Watersportlaan 75/0208, 8620 Nieuwpoort

Attestnummer : 20260409-000293.000

Uitgegeven op : 09.04.2026

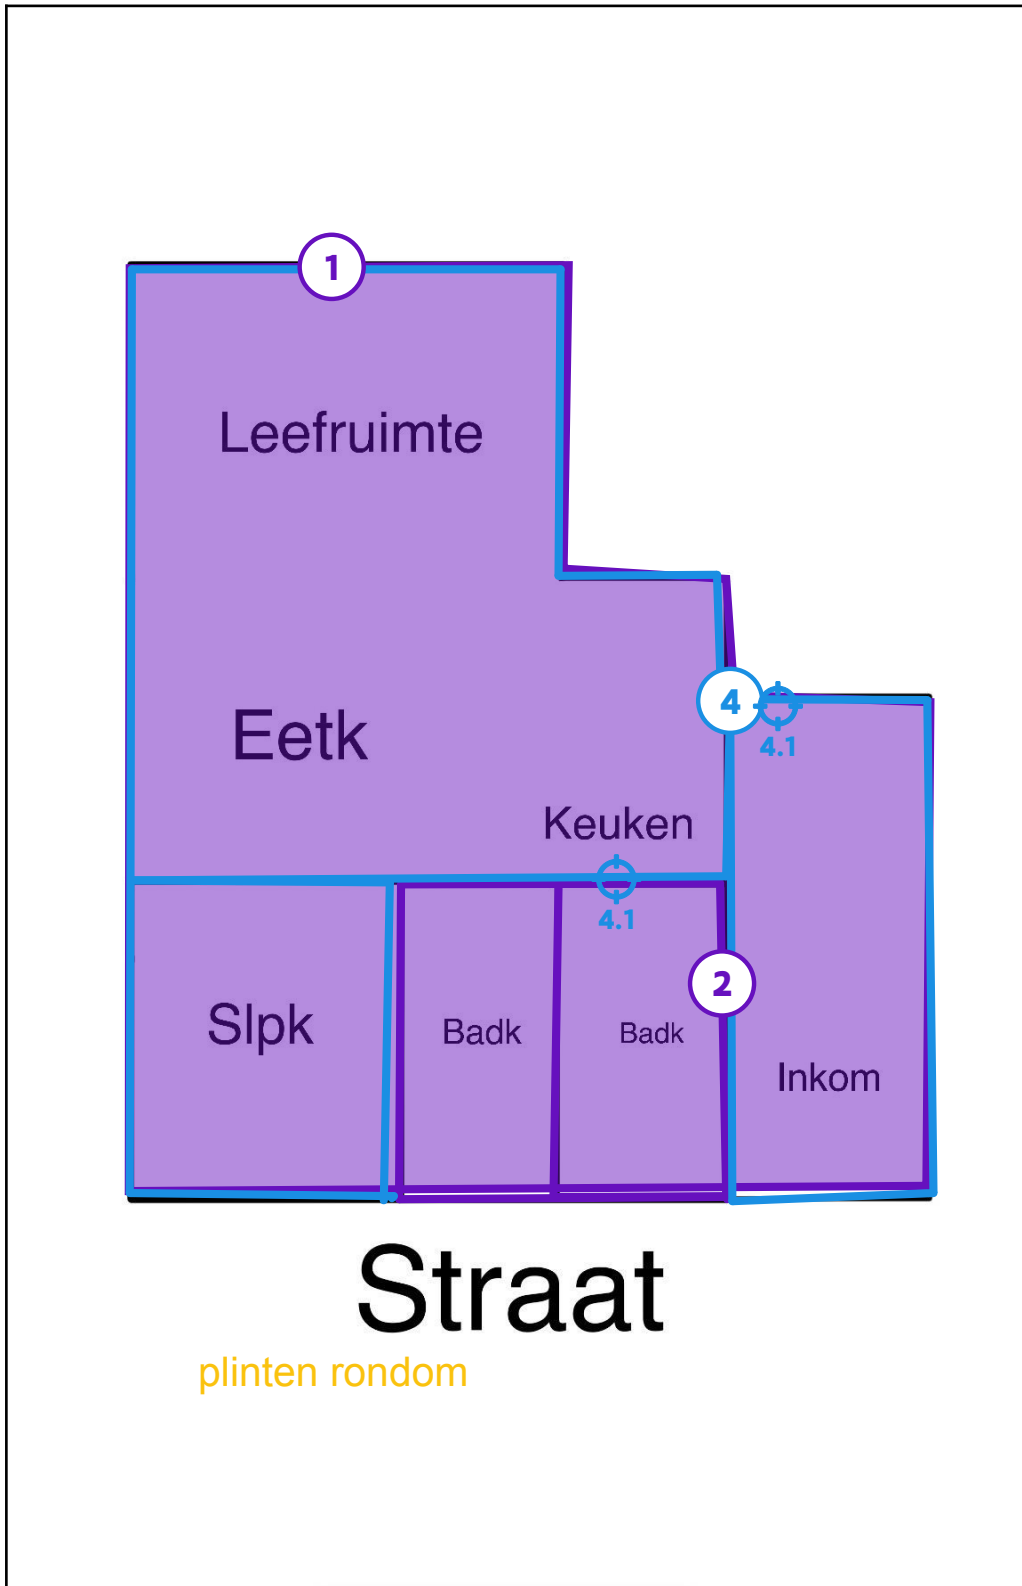
## Plan 1.1: Niv2

1. Verlaagd plafond (gyproc/hout)	Advies	-
2. Advies intacte wandtegels	Advies	-
3. Advies lijmlaag intacte plinten	Advies	-
4. Pleisterwerk wanden	Geen asbest	-
4.1 Code: MM01	Mengmonster	-
