# Asbestinventarisatetest

Van Stralenstraat 118/301, 2060 Antwerpen

Attestnummer : **20260130-000195.000**

Uitgegeven op : **30.01.2026**

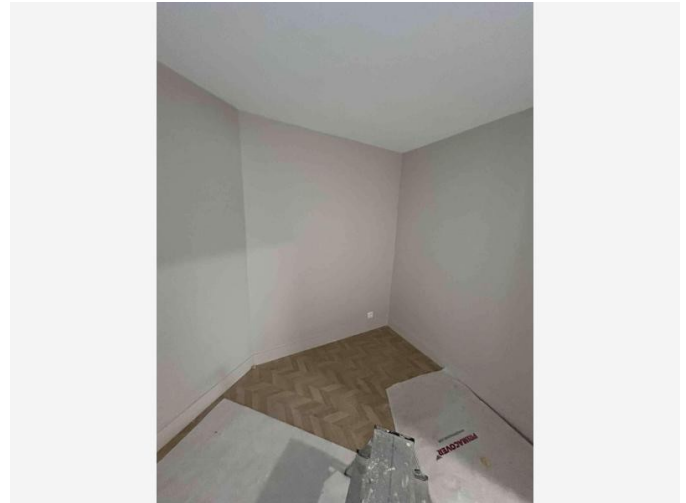
# Fiche 1: Pleisterwerk

Geen asbest

Beschrijving	Pleisterwerk
Omgeving	Binnen
Primaire drager	Binnenwand
Bindmiddel van materiaal	Gips - kalk
Gebondenheid op basis van bindmiddel	Niet-hechtgebonden
Hoeveelheid (oppervlakte - dikte - aantal)	• 150,00 m <sup>2</sup> - 0,20 cm - 1 stuk
Totaal volume	0,30 m <sup>3</sup>
Identificatiemethode	De asbestdeskundige gebruikt een bestaande laboanalyse als bewijsdocument met bevestiging door vaststelling en expertise.
Destructieve handeling voor identificatie	Nee
Opmerking	Het pleisterwerk van de wanden is bemonsterd in het app 001, omdat deze uit dezelfde bouwfases zijn opgetrokken mogen de gegevens geëxtrapoleerd worden. De plafonds zijn afgewerkt met gyprocplaten

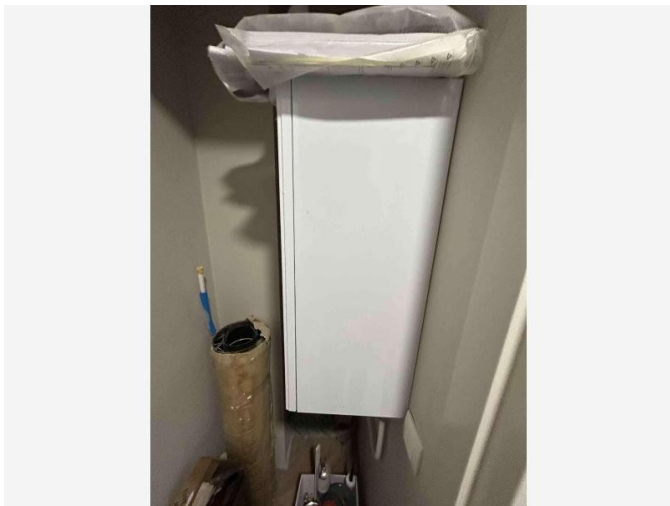
## Fiche 2: Rookgaskanaal

Beschrijving	Notitie	Terug te vinden op plannen
Fiche 2: Rookgaskanaal	Het rookgaskanaal bestaat uit pvc, deze is niet-asbestverdacht.	Plan 1.2: 3e verdieping kopie
Fiche 3: katten ramen	De katten van de ramen bestaan uit rubber of siliconen, deze zijn niet-asbestverdacht.	Plan 1.2: 3e verdieping kopie

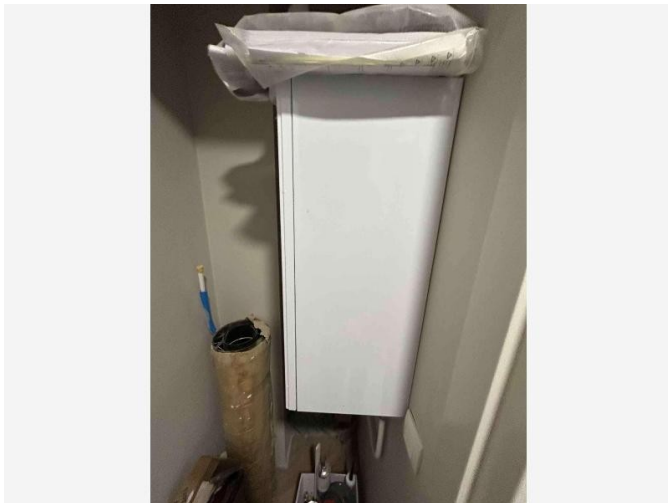
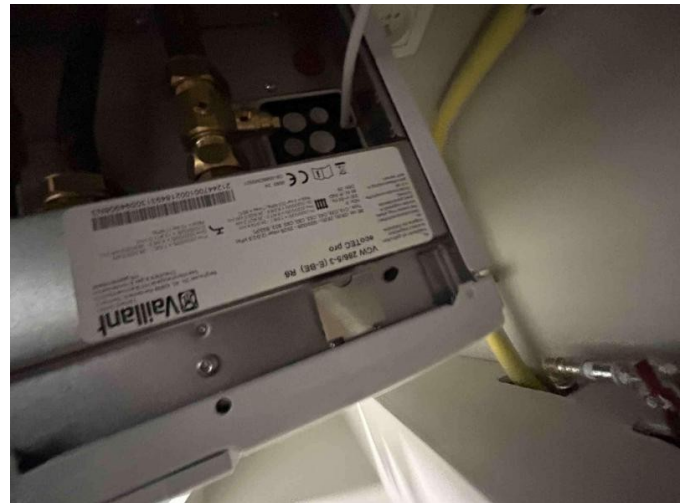
## Fiche 8: Ketel

Beschrijving	Notitie	Terug te vinden op plannen
Fiche 4: onderdak	-	-
Fiche 5: lift	-	-
Fiche 6: Leidingisolatie	-	-
Fiche 7: Dakbedekking	De dakbedekking van het gebouw is beschreven in het attest van de gemeenschappelijke delen	-
Fiche 8: Ketel	-	Plan 1.2: 3e verdieping kopie
