# Asbestinventarisatetest

Van Stralenstraat 118/201, 2060 Antwerpen

Attestnummer : **20260130-000192.000**

## Zone 1: Hoofdgebouw

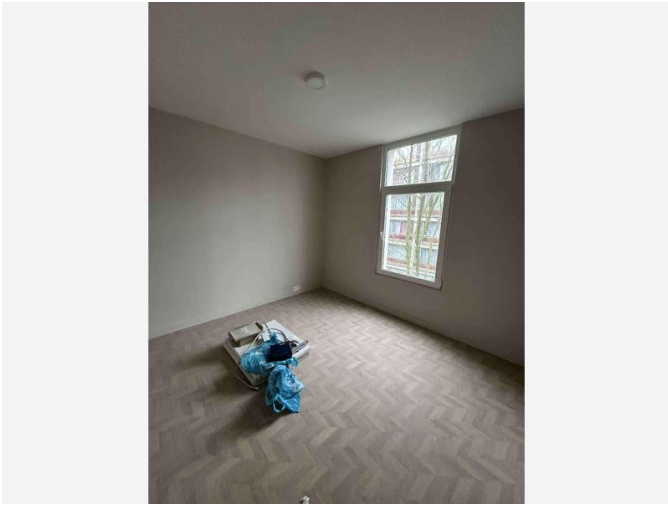
## Fiche 4: Kitten raam

| Beschrijving | Notitie | Terug te vinden op plannen |
|---|---|---|
| Fiche 4: Kitten raam | De kitten van de ramen bestaan uit rubber of siliconen, deze zijn niet-asbestverdacht | Plan 1.1: 2e verdieping |

Situeringsfoto

Detailfoto
