Verslag aangaande huishoudelijke installatie op lage en zeer lage spanning (boek 1 KB 08/09/2019)

De installatie is niet conform met boek 1 van het KB van 08/09/2019.

Naam en voornaam eigenaar	: Schellekens Jan	Adres eigenaar	: Elzenstraat 29, 2381 Ravels
Opdrachtgever	: Xenadvies BV	Datum van onderzoek	: 26-02-2026
Installateur	: /	BTW installateur	: /
Distributiebeheerder	: Fluvius Kempen	Agent-bezoeker	: JN
Plaats van onderzoek	: Elzenstraat 29 2381 Ravels

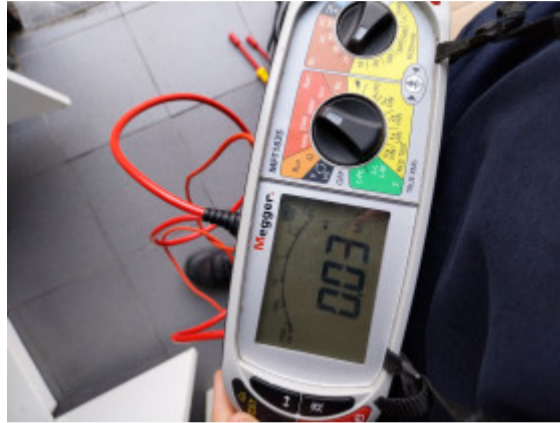
RI

Spreidingsweerstand i.o.m. DSI	: Niet gemeten
Algemeen isolatieniveau	: Niet conform - 0,03 MOhm De volgende stroombanen waren onvoldoende: Eerste rij vanbove volledig
