# Asbestinventarisatetest

Lange Beeldekenstraat 206/101, 2060 Antwerpen

Attestnummer : 20260327-000100.000

Uitgegeven op : 27.03.2026

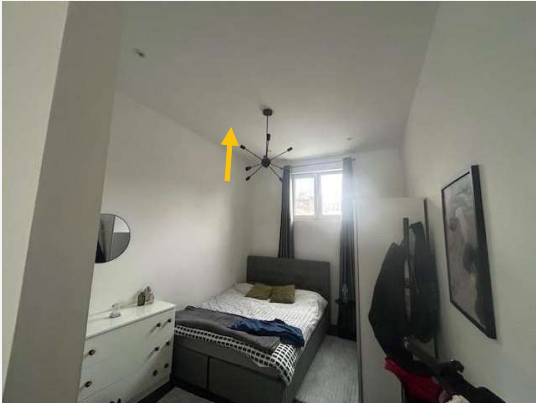
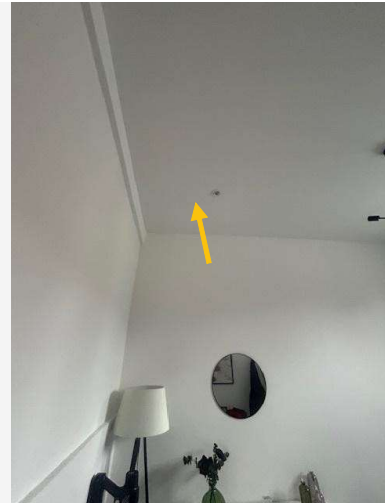
De plafonds zijn afgewerkt met niet-asbestverdachte voorzetpanelen. Controle en staalname van eventuele onderliggende materialen is enkel mogelijk mits uitbreiding naar een aanvullend destructief onderzoek.

De asbestdeskundige beoordeelt het materiaal als niet-asbestverdacht.

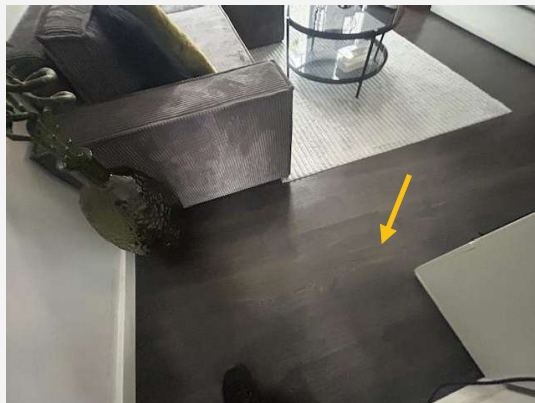
De vloeren zijn intact zonder zichtbare beschadigingen. Controle en monsternamen van de lijmlaag is enkel mogelijk mits uitbreiding naar een aanvullend destructief onderzoek.

Basis voor advies	Beoordeling op basis van expertise, zonder een vaststelling door de asbestdeskundige.
-------------------	---

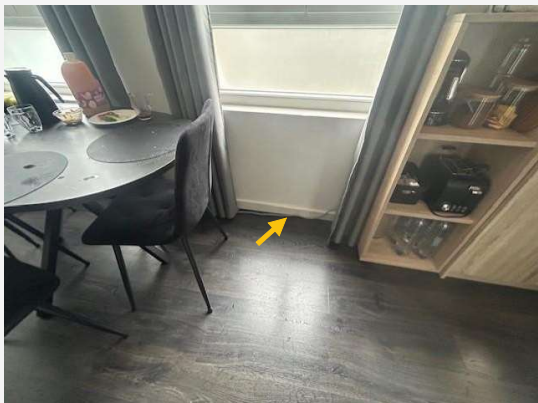
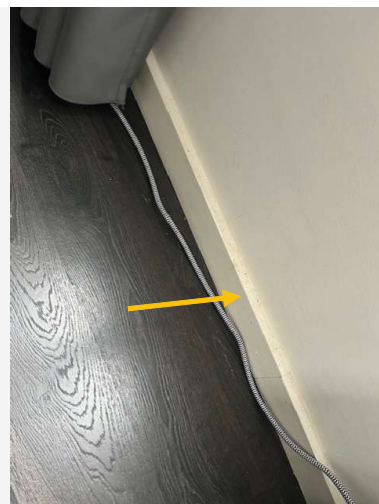
Afwerking met intacte plinten zonder zichtbare beschadigingen. Controle en monsternamen van de lijmlaag is enkel mogelijk mits uitbreiding naar een aanvullend destructief onderzoek.

Basis voor advies	Beoordeling op basis van expertise, zonder een vaststelling door de asbestdeskundige.
-------------------	---
