Rapport de contrôle d'installations électriques à basse et à très basse tension

RÉF. 28/2026/68898/D01:2

DATE DU CONTRÔLE 19/05/2026 (09:40 - 10:30) AGENT VISITEUR Loïc Giltay
ADRESSE DU CONTRÔLE Rue des Pèheux 52 - 6990 Hotton TYPE DE CONTRÔLE Visite de contrôle vente ancienne installation (8.4.2.)

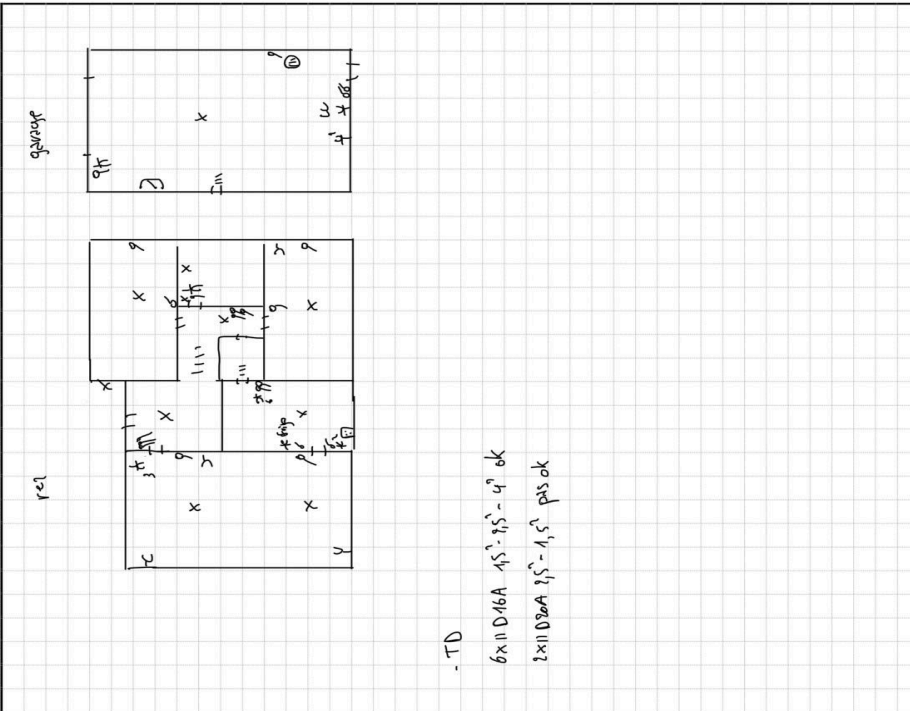
Croquis de position élémentaire et descriptif sommaire des tableaux

sur base de ce qui est visible et accessible lors du contrôle
 Note : ces croquis ne remplacent pas les schémas unifilaires et de position réglementaires
