# Asbestinventarisat attest

Warandestraat 40, 2300 Turnhout

Attestnummer : 20250127-000344.000

Uitgegeven op : 27.01.2025

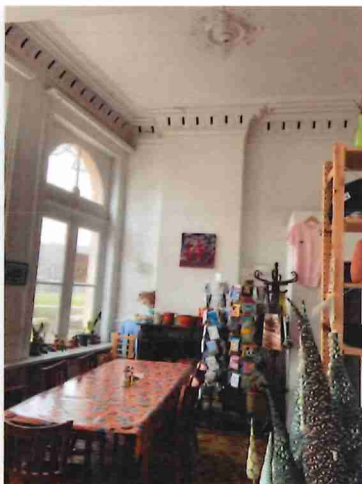
*Situeringsfoto*

#### Tijdelijke beperking

**Reden:** Het te onderzoeken materiaal situeert zich hoger dan 3,50 m te rekenen vanaf een veilige ondergrond

**Uitleg van de asbestdeskundige:** Dit plafond is 4,2 meter hoog.

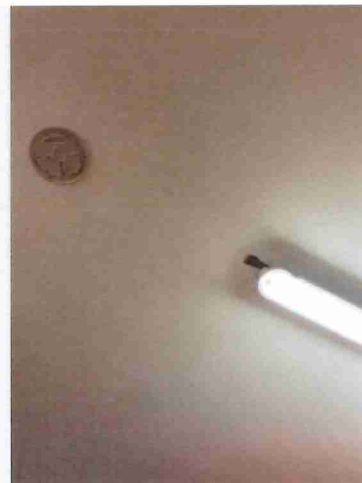
## Fiche 2: Pleisterwerk plafonds

Geen asbest

| # | Type | Referentie | Resultaat |
|---|---|---|---|
| 2.1 | Mengmonster | MM02 | Geen asbest |

| Bindmiddel van materiaal | Gips - kalk |
| Gebondenheid op basis van bindmiddel | Niet-hechtgebonden |
| Hoeveelheid (oppervlakte - dikte - aantal) | • 24,70 m <sup>2</sup> - 1,00 cm - 1 stuk |

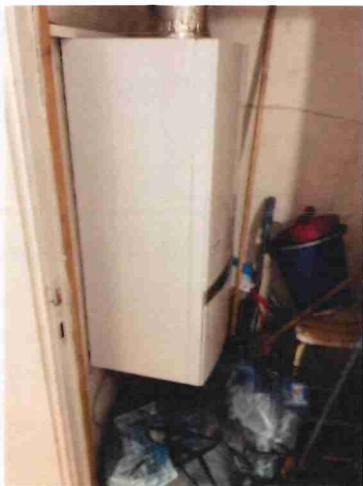
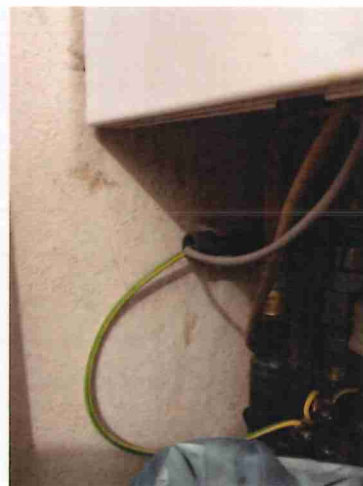
## Fiche 3: Pleisterwerk muren

Geen asbest

| # | Type | Referentie | Resultaat |
|---|---|---|---|
| 3.1 | Mengmonster | MM01 | Geen asbest |

| Bindmiddel van materiaal | Gips - kalk |
| Gebondenheid op basis van bindmiddel | Niet-hechtgebonden |
| Hoeveelheid (oppervlakte - dikte - aantal) | • 140,00 m <sup>2</sup> - 2,00 cm - 1 stuk |
