Asbestinventarisatetest

Hannuitsesteenweg 7, 3400 Landen

Attestnummer : 20230821-000420.000

Uitgegeven op : 21.08.2023

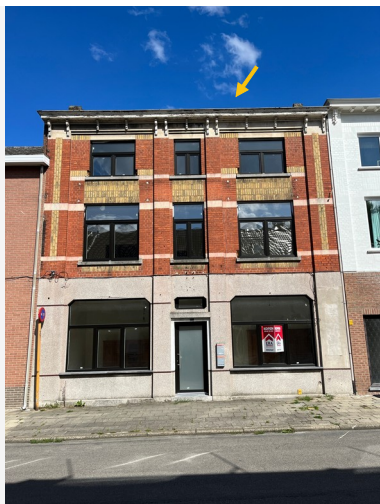
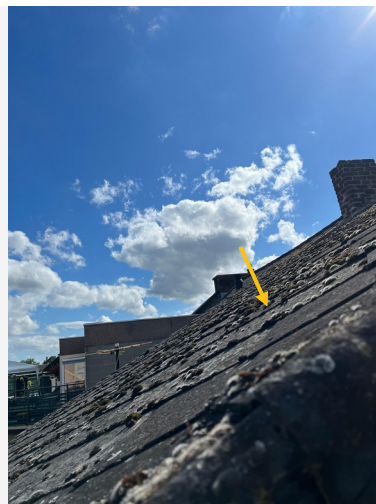
Overzichtsfoto

Detailfoto

Eindbeoordeling materiaalrisico	Hoog materiaalrisico en/of hoge kans op vezelvrijgave
---------------------------------	---

Gebondenheid	Categorie 1: hechtgebonden in oorsprong
Asbestsoort (vezeltype)	Crocidoliet aanwezig
Asbestconcentratie	Laag (< 50%)
Afschermingsgraad van het gehele materiaal	Geheel of deels (ook) vrij aan de binnenlucht
Toestand van het materiaal	Matig beschadigd, matig verweerd

Beschrijving	dakbekleding met asbesthoudende leien
Omgeving	Grenst aan binnen- en buitenlucht
Primaire drager	Schuin dak
Asbestmateriaal	Dak- en gevelbekleding - Lei, shingle
Bindmiddel van asbestmateriaal	Cement
Gebondenheid op basis van bindmiddel	Hecht
Hoeveelheid (oppervlakte - aantal)	• 70,00 m ² - 1 stuk
Totale oppervlakte	70,00 m ²
Eenvoudig bereikbaar	Ja

Bevestigingswijze	• Genageld, geniet
Identificatiemethode	Vaststelling zonder monstername
Destructieve handeling voor identificatie	Nee

Dringend verwijderen

- De leien staan in contact met een binnenomgeving waardoor vezels in de ruimte terechtkomen, laat de leien verwijderen.

- Eenvoudige handelingen: mag via doe-het-zelf of door werknemer(s) met opleidingsattest eenvoudige handelingen
De leien zijn genageld en hebben nog hun bindingssterkte

Het materiaal dient verwijderd te worden conform de bepalingen van de Codex over het welzijn op het werk, Boek VI, Titel 3 (het KB asbest van 16 03 2006).

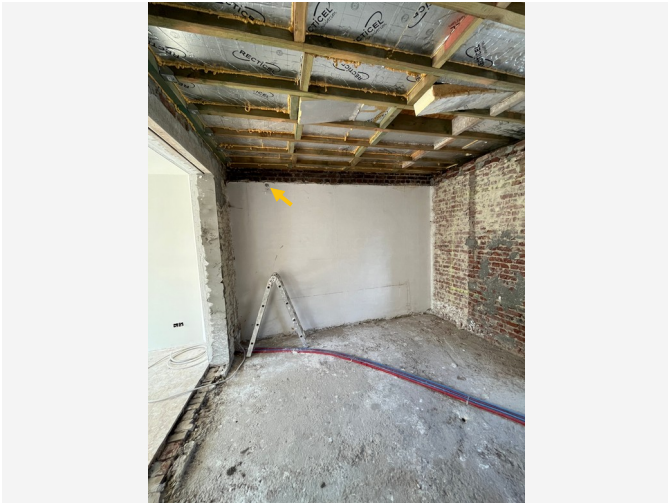
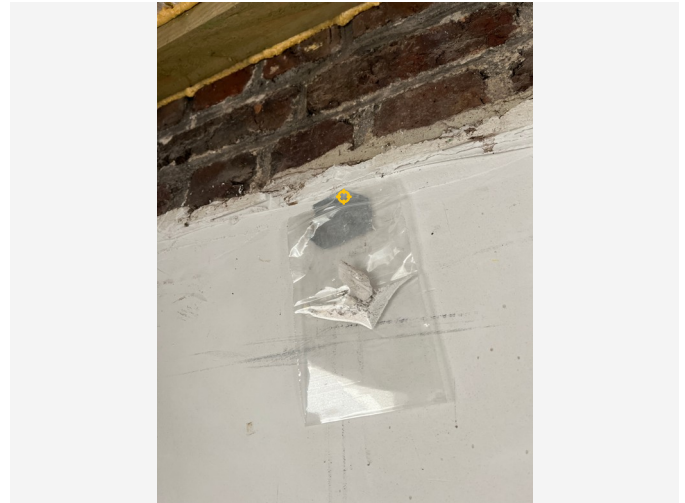
Geen asbest

#	Type	Referentie	Resultaat
4.1	Mengmonster	1	Geen asbest

Beschrijving	Pleisterwerk muren
Omgeving	Binnen
Primaire drager	Binnenwand

Bindmiddel van materiaal	Gips - kalk
Gebondenheid op basis van bindmiddel	Niet-hechtgebonden
Hoeveelheid (oppervlakte - dikte - aantal)	• 265,00 m ² - 1,00 cm - 1 stuk
Totaal volume	2,65 m ³
Identificatiemethode	Vaststelling met monstername
Destructieve handeling voor identificatie	Nee

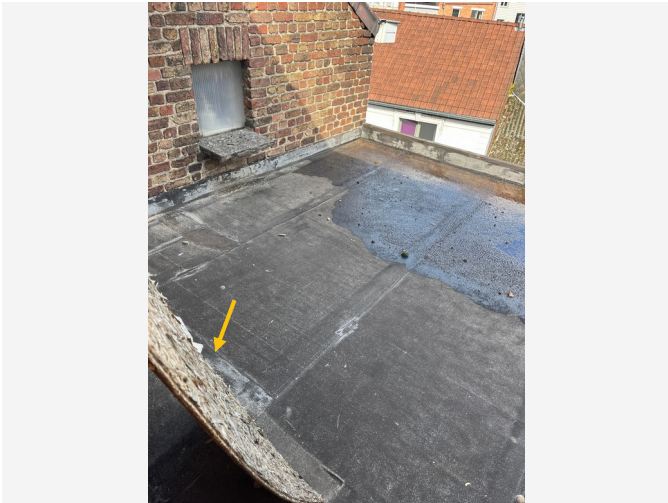
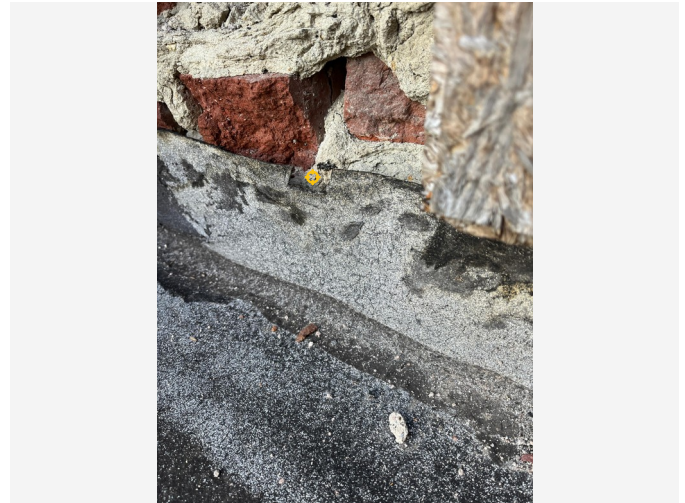
Fiche 5: Roofing plat dak

Geen asbest

#	Type	Referentie	Resultaat
5.1	Puntmonster	2	Geen asbest

Beschrijving	Roofing plat dak
Omgeving	Buiten
Primaire drager	Plafond
Bindmiddel van materiaal	Bitumen (roofing, teer, asfalt)

Gebondenheid op basis van bindmiddel	Hecht
Hoeveelheid (oppervlakte - aantal)	• 20,00 m ² - 1 stuk
Totale oppervlakte	20,00 m ²
Identificatiemethode	Vaststelling met monstername
Destructieve handeling voor identificatie	Nee
