Asbestinventarisatetest

Moerlandstraat 56, 9100 Sint-Niklaas

Attestnummer : 20260225-000157.000

Uitgegeven op : 25.02.2026

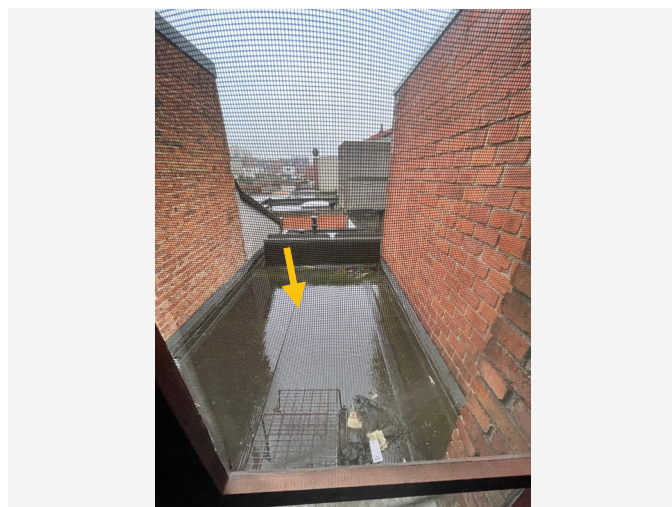
Beschrijving	Notitie	Terug te vinden op plannen
Fiche 4: epdm op platte daken	EPD op de platte daken gelegd in 2014 en 2017	-
Fiche 5: dampscherm als onderdak	dampscherm als onderdak geplaatst in 2014	-
Fiche 6: condensatieketel 2017	bouwjaar condensatieketel 2017 aan de hand van serrienummer	-
Fiche 7: rookgaskanaal niet asbestverdacht	enkel een rookgaskanaal aanwezig van de condensatieketel. dubbelwandige buis in metaal en kunststof.	-

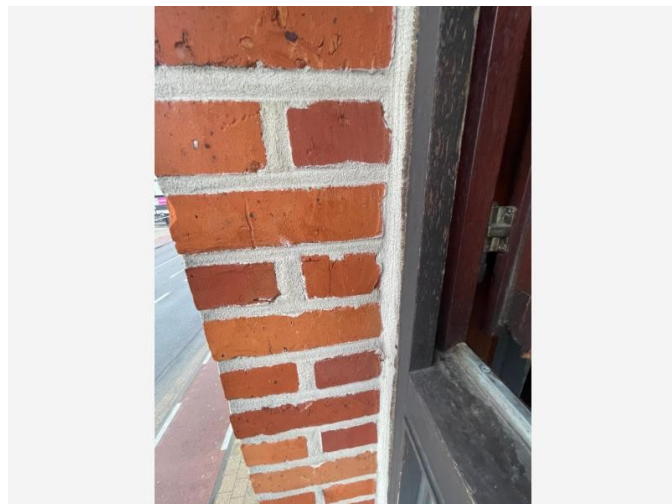
Beschrijving	Notitie	Terug te vinden op plannen
Fiche 8: geen lift aanwezig	-	-
Fiche 9: geen kit tussen raam	geen kit aanwezig tussen raam	-
Fiche 10: geen leidingisolatie aanwezig	-	-
