# Asbestinventarisatetest

Grote Steenweg 113, 2550 Kontich

Attestnummer : 20230619-000235.001

Uitgegeven op : 21.06.2023

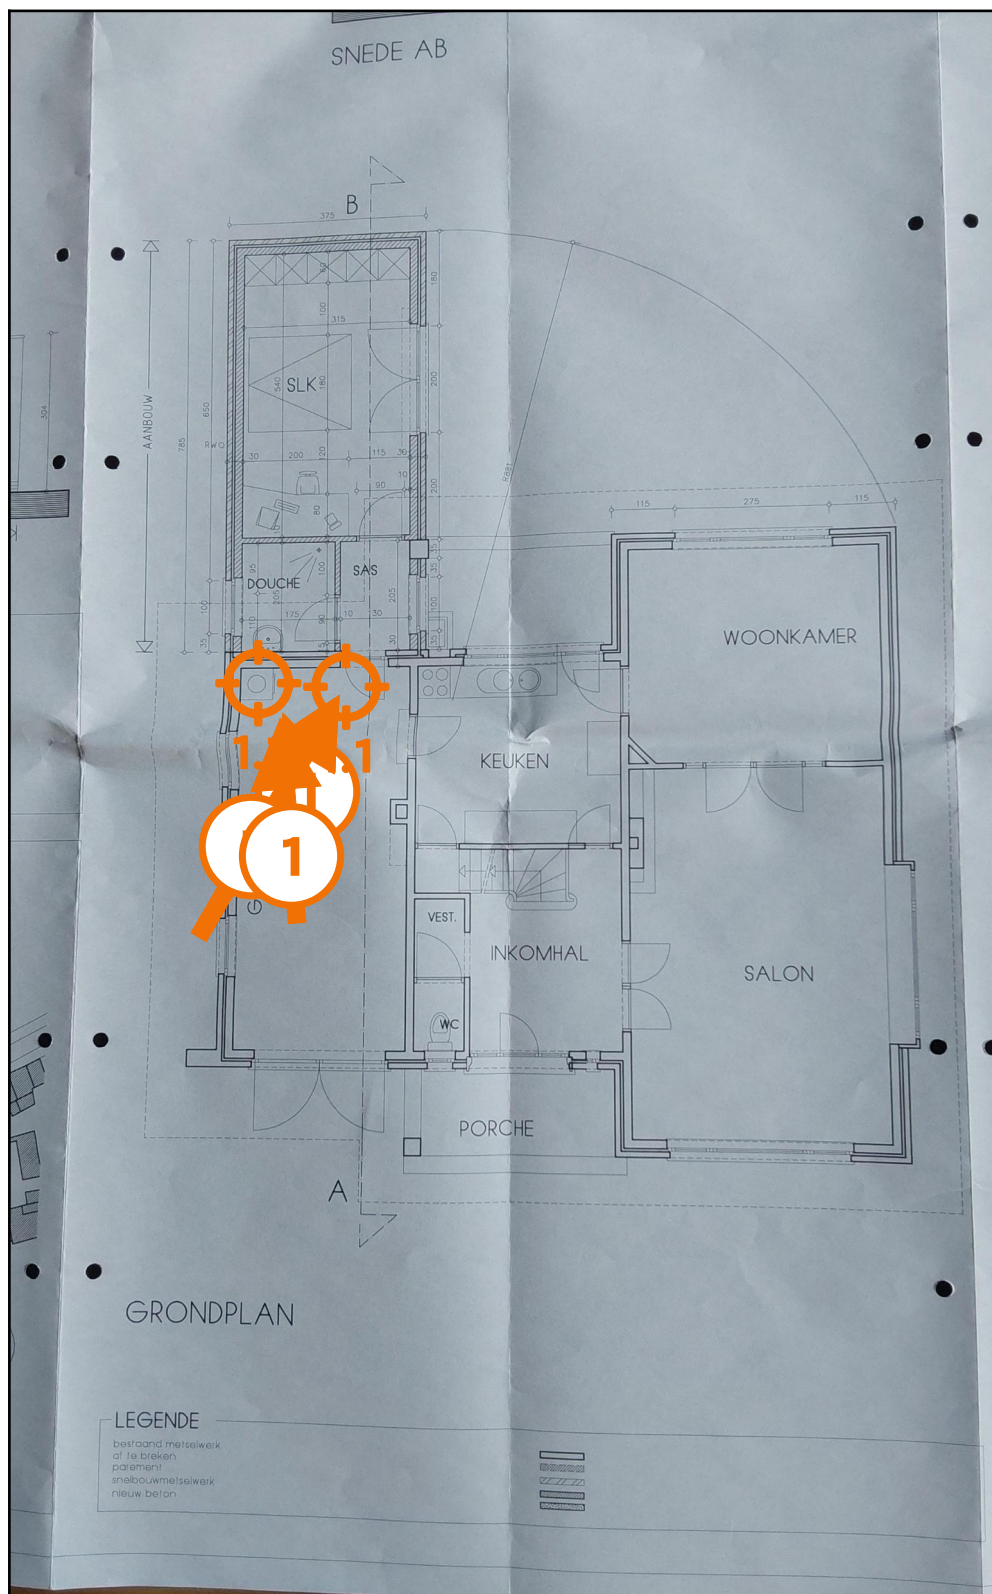
# Plan 1.1: 20230615\_140311

1. iso pleister buiswerk	Asbestmateriaal	<a href="#">Verwijderen</a>
1.1 Code: mm02	Mengmonster	-

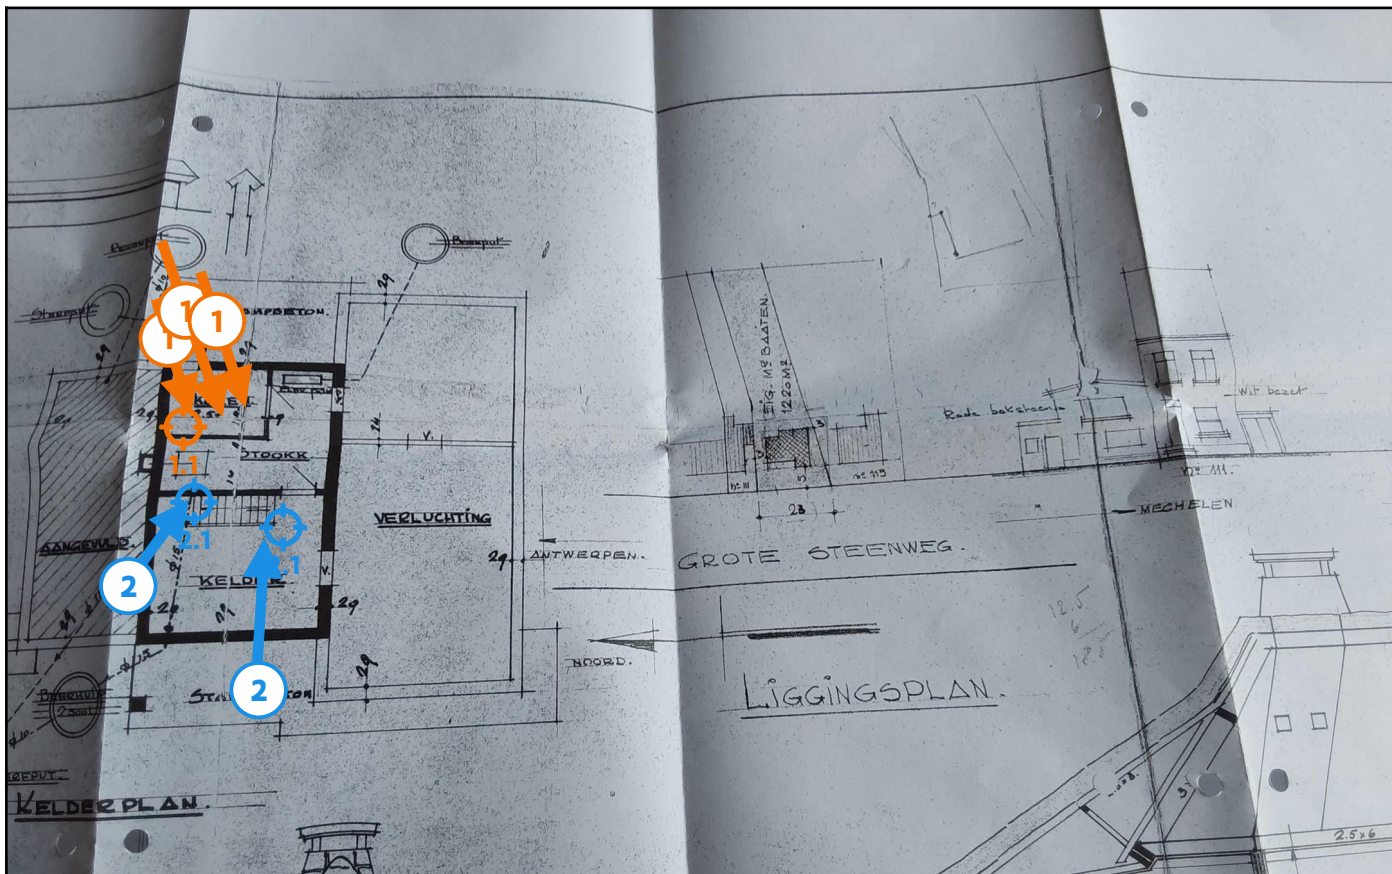
# Plan 1.7: 20230615\_140451

Beschrijving	Type	Actie
1. iso pleister buiswerk	Asbestmateriaal	<a href="#">Verwijderen</a>
1.1 Code: mm02	Mengmonster	-
2. pleister muren	Geen asbest	-
2.1 Code: mm01	Mengmonster	-

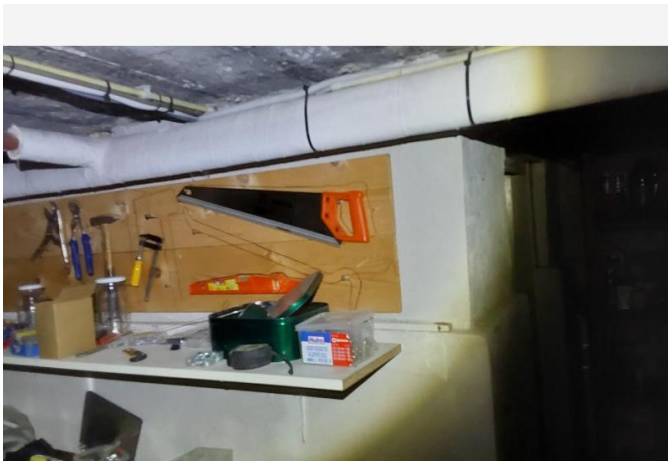
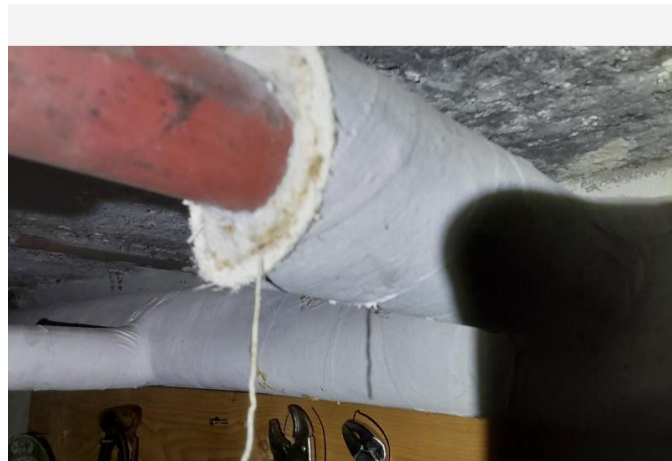
Overzichtsfoto

Detailfoto

Eindbeoordeling materiaalrisico	Verhoogd materiaalrisico en/of verhoogde kans op vezelvrijgave
---------------------------------	--

Gebondenheid	Categorie 1: hechtgebonden in oorsprong
Asbestsoort (vezeltype)	Alleen chrysotiel
Asbestconcentratie	Laag (< 50%)
Afschermingsgraad van het gehele materiaal	Geheel of deels (ook) vrij aan de binnenlucht
Toestand van het materiaal	Matig beschadigd, matig verweerd

#	Type	Referentie	Resultaat
1.1	Mengmonster	mm02	Chrysotiel

Beschrijving	iso pleister buiswerk
Omgeving	Binnen
Primaire drager	Ruimteverwarming
Asbestmateriaal	Buis, koker, leiding, pijp, doorvoer
Bindmiddel van asbestmateriaal	Cement
Gebondenheid op basis van bindmiddel	Hecht

<b>Hoeveelheid (lengte - omtrek - dikte - aantal)</b>	<ul style="list-style-type: none"> <li>• 9,00 m - 30,00 cm - 1,00 cm - 1 stuk</li> </ul>
<b>Totaal volume</b>	0,027 m <sup>3</sup>
<b>Eenvoudig bereikbaar</b>	Ja
<b>Bevestigingswijze</b>	<ul style="list-style-type: none"> <li>• Verlijmd, ingegoten, versmeerd</li> </ul>
<b>Identificatiemethode</b>	Vaststelling met monstername
<b>Destructieve handeling voor identificatie</b>	Nee

Het asbestmateriaal valt onder de mijlpaal van 2040.

Verwijderen

- Verwijder dit asbestmateriaal zo snel mogelijk. Volg de toestand goed op.

- Hermetische zone (erkend asbestverwijderaars)  
Gipsisolatie wordt losgesneden van dragermateriaal (leiding), asbesthoudend gips zal gemakkelijk verbrossen. Om geen asbestvezels te verspreiden naar de omgeving, dient dit in hermetische zone verwijderd te worden.

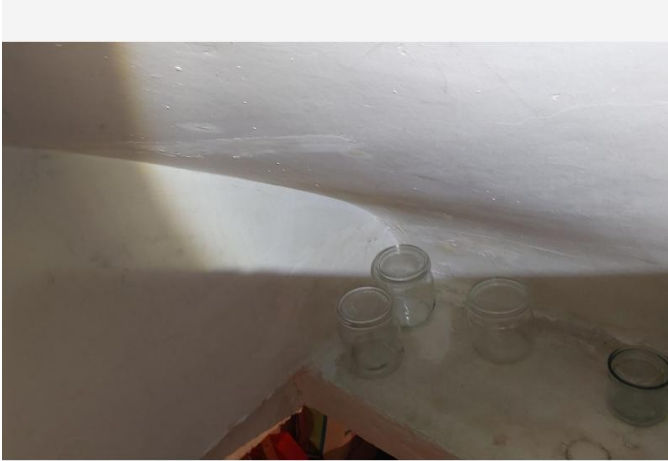
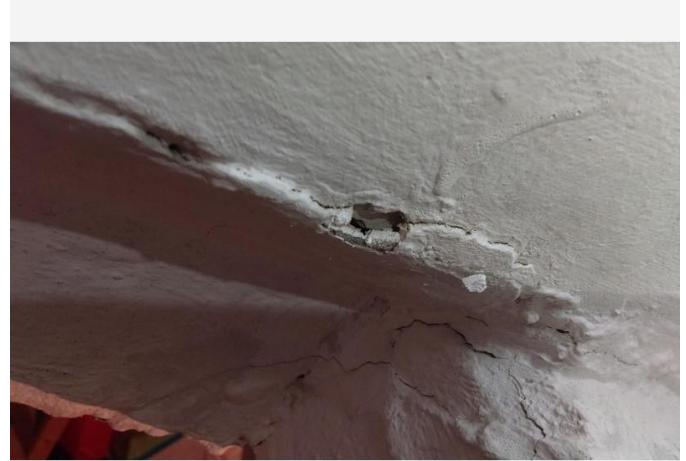
Overzichtsfoto

Detailfoto

Geen asbest

#	Type	Referentie	Resultaat
2.1	Mengmonster	mm01	Geen asbest

Beschrijving	pleister muren
Omgeving	Binnen
Primaire drager	Binnenwand
Bindmiddel van materiaal	Gips - kalk
