Asbestinventarisatetest

Leeuwlantstraat 115/101, 2100 Antwerpen

Attestnummer : 20260513-000246.000

Zone 1: Hoofdgebouw

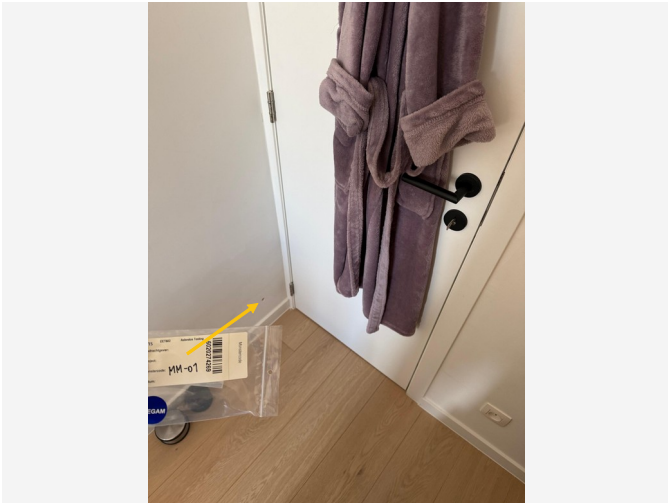
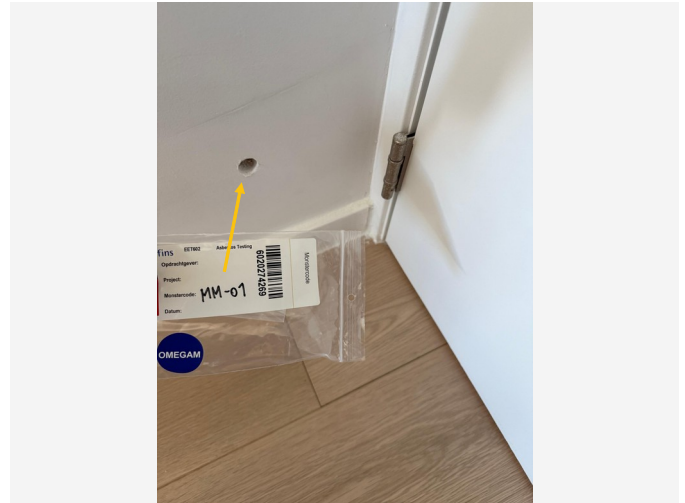
Fiche 3: Muurpleister

Geen asbest

Overzichtsfoto

Detailfoto

#	Type	Referentie	Resultaat
3.1	Puntmonster	MM-01	Geen asbest

Beschrijving	Muurpleister
Omgeving	Binnen
Primaire drager	Binnenwand
Bindmiddel van materiaal	Gips - kalk
Gebondenheid op basis van bindmiddel	Niet-hechtgebonden
Hoeveelheid (oppervlakte - dikte - aantal)	• 4,00 m ² - 2,00 cm - 1 stuk
Totaal volume	0,08 m ³
Identificatiemethode	Een monstername door de asbestdeskundige met laboanalyse door een asbestlabo.
Destructieve handeling voor identificatie	Nee
Opmerking	Er werd uitsluitend een droge ruimte bemonsterd. Er zijn valse wanden in alle andere ruimtes. Er is geen traphal in dit appartement.
