Asbestinventarisatetest

Bronstraat 7/7, 1731 Asse

Attestnummer : 20250202-000269.000

Uitgegeven op : 02.02.2025

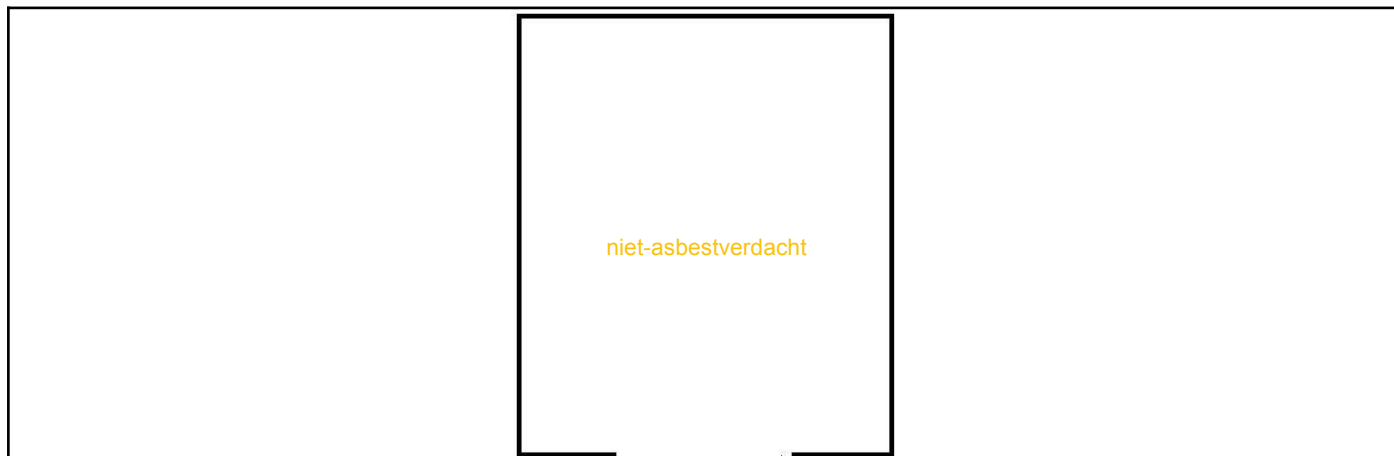
Plan 1.2: Privatieve berging

Beschrijving	Type	Actie
1. Privatieve berging	Advies	-

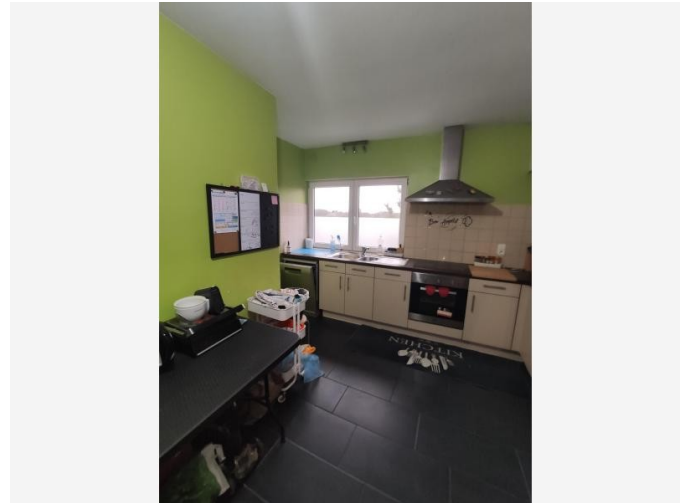
Geen asbest

Beschrijving	Pleisterwerk plafonds
Omgeving	Binnen
Primaire drager	Plafond
Bindmiddel van materiaal	Gips - kalk
Gebondenheid op basis van bindmiddel	Niet-hechtgebonden
Hoeveelheid (oppervlakte - dikte - aantal)	• 110,00 m ² - 1,97 cm - 1 stuk
Totaal volume	2,167 m ³
Identificatiemethode	Vaststelling met bewijsdocument, zonder monstername
Destructieve handeling voor identificatie	Nee
Opmerking	De woning maakt 1 van de 7 gelijkaardige appartementen uit, die eenzelfde eigenaar kennen en in eenzelfde bouwfase werden opgetrokken. Om die reden worden de gegevens verkregen uit analyse van de staalnames van het pleisterwerk aan de plafonds van 2 van de 7 appartementen geëxtrapoleerd naar dit attest. De hoeveelheid is geschat.
