# Asbestinventarisatetest

Koning Albertstraat 5/1, 3270 Scherpenheuvel-Zichem

Attestnummer : 20250206-000411.000

Uitgegeven op : 06.02.2025

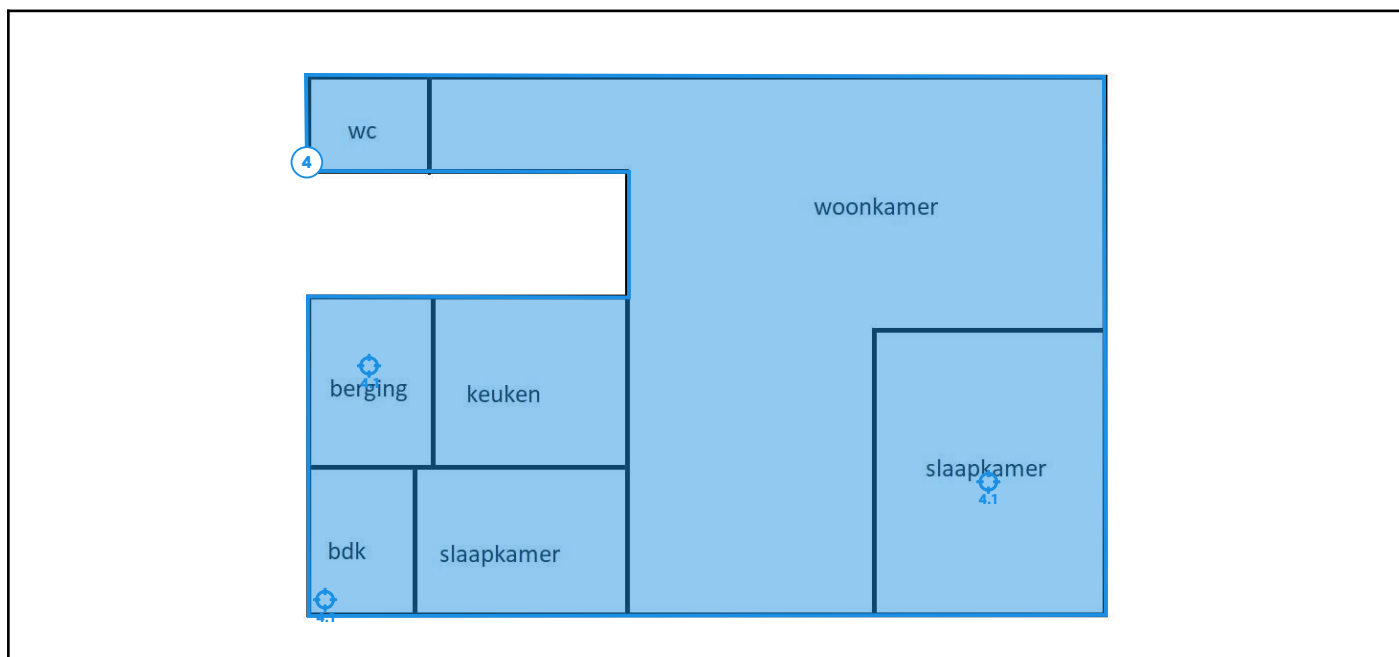
## Plan 1.3: Appartement - plafonds

Beschrijving	Type	Actie
4. Pleisterwerk plafond	Geen asbest	-
4.1 Code: ST 2	Mengmonster	-

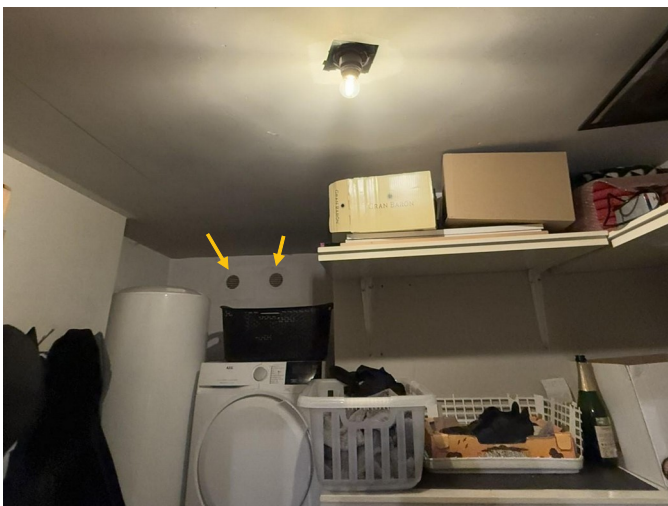
Vrije foto

De ventilatiekanalen bestaan mogelijk uit asbesthoudend materiaal. Dit dient onderzocht te worden bij het asbestattest van de gemeenschappelijke delen.

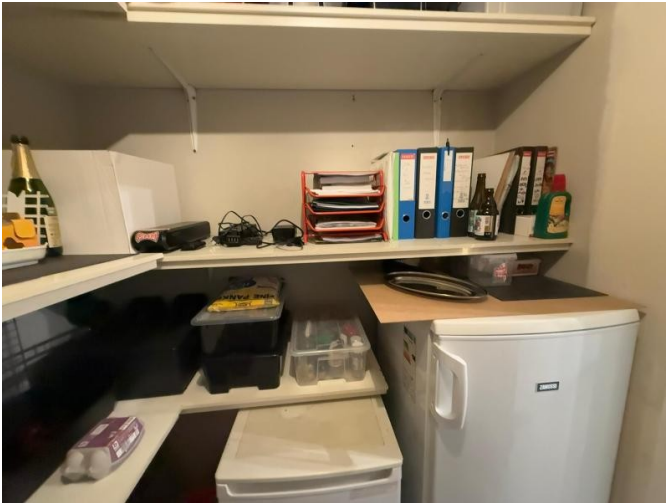
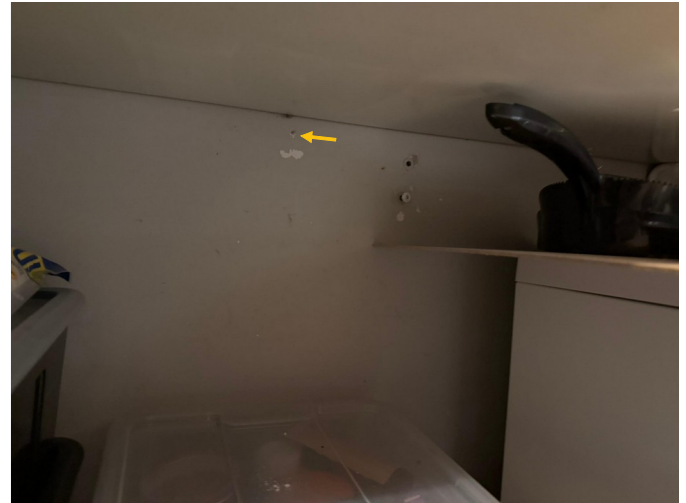
## Fiche 3: Pleisterwerk muren

Geen asbest

#	Type	Referentie	Resultaat
3.1	Mengmonster	ST 1	Geen asbest

<b>Beschrijving</b>	Pleisterwerk muren
<b>Omgeving</b>	Binnen
<b>Primaire drager</b>	Binnenwand
<b>Bindmiddel van materiaal</b>	Gips - kalk
<b>Gebondenheid op basis van bindmiddel</b>	Niet-hechtgebonden
<b>Hoeveelheid (oppervlakte - dikte - aantal)</b>	• 94,00 m <sup>2</sup> - 0,40 cm - 1 stuk
<b>Totaal volume</b>	0,376 m <sup>3</sup>
<b>Identificatiemethode</b>	Vaststelling met monstername
<b>Destructieve handeling voor identificatie</b>	Nee
<b>Opmerking</b>	Dit is een mengstaal van het pleisterwerk van de wanden van Koning Albertstraat 5 bus 6 en bus 1.

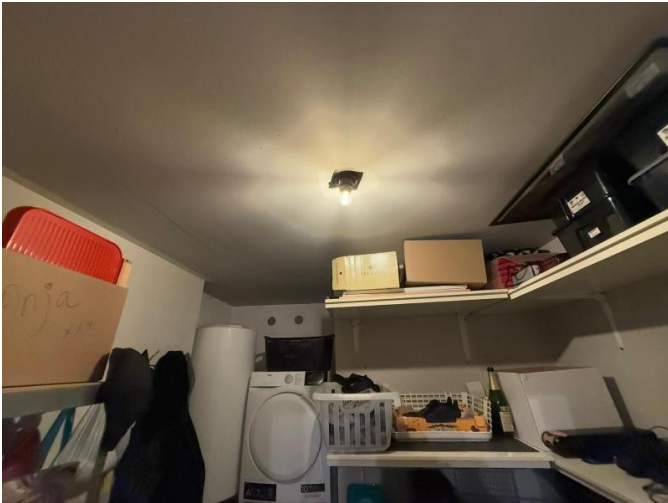
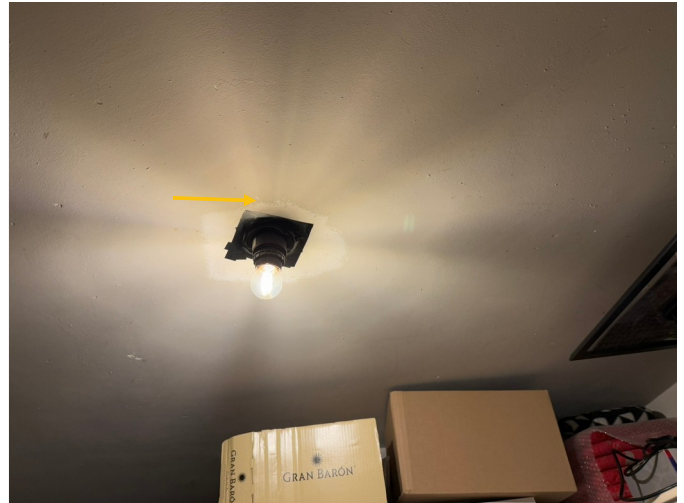
## Fiche 4: Pleisterwerk plafond

Geen asbest

#	Type	Referentie	Resultaat
4.1	Mengmonster	ST 2	Geen asbest

<b>Beschrijving</b>	Pleisterwerk plafond
<b>Omgeving</b>	Binnen
<b>Primaire drager</b>	Plafond
<b>Bindmiddel van materiaal</b>	Gips - kalk
<b>Gebondenheid op basis van bindmiddel</b>	Niet-hechtgebonden
<b>Hoeveelheid (oppervlakte - dikte - aantal)</b>	• 89,00 m <sup>2</sup> - 0,40 cm - 1 stuk
<b>Totaal volume</b>	0,356 m <sup>3</sup>
<b>Identificatiemethode</b>	Vaststelling met monstername
<b>Destructieve handeling voor identificatie</b>	Nee
<b>Opmerking</b>	Dit is een mengstaal van het pleisterwerk van de plafonds van Koning Albertstraat 5 bus 6 en bus 1.
