Asbestinventarisatetest

Kastanjelaan 23, 2460 Kasterlee

Attestnummer : **20240824-000045.000**

Uitgegeven op : **24.08.2024**

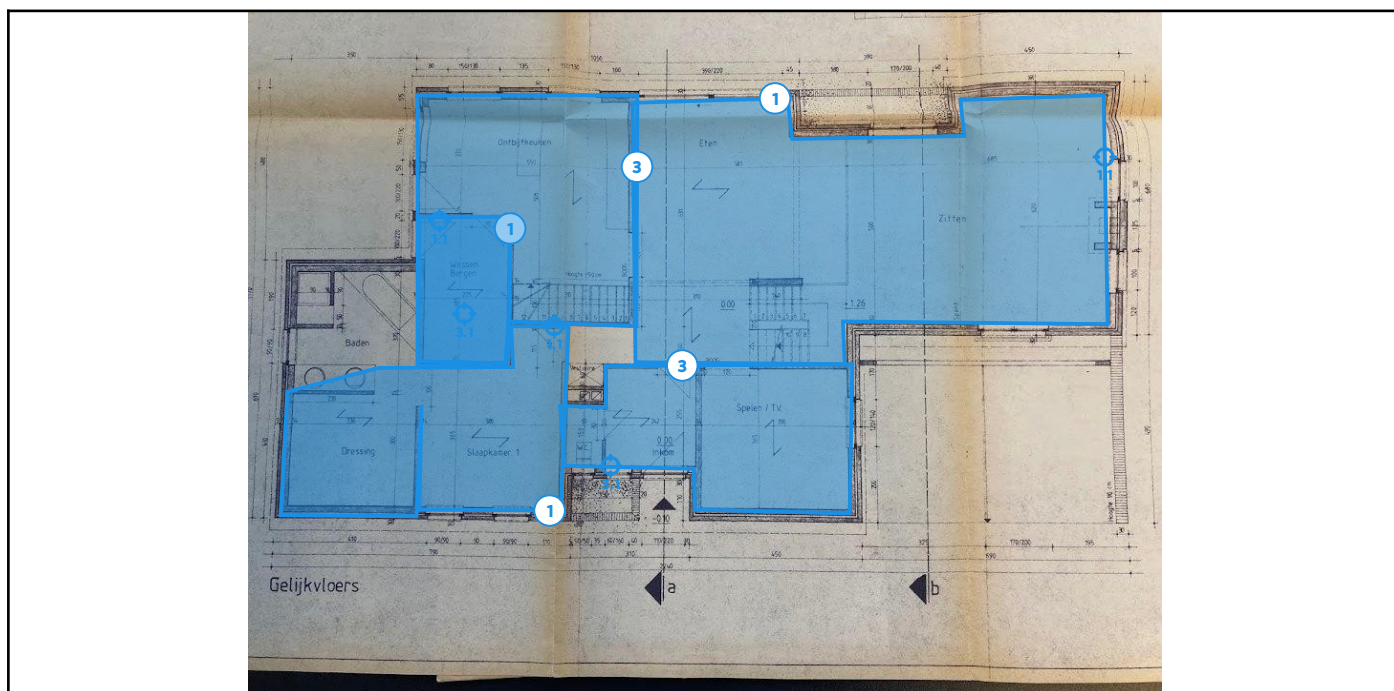
Plan 1.1: Plan gelijkvloers

Beschrijving	Type	Actie
1. Pleisterwerk muren	Geen asbest	-
1.1 Code: 000000363648	Mengmonster	-
3. Pleisterwerk plafond	Geen asbest	-
3.1 Code: 000000363631	Mengmonster	-

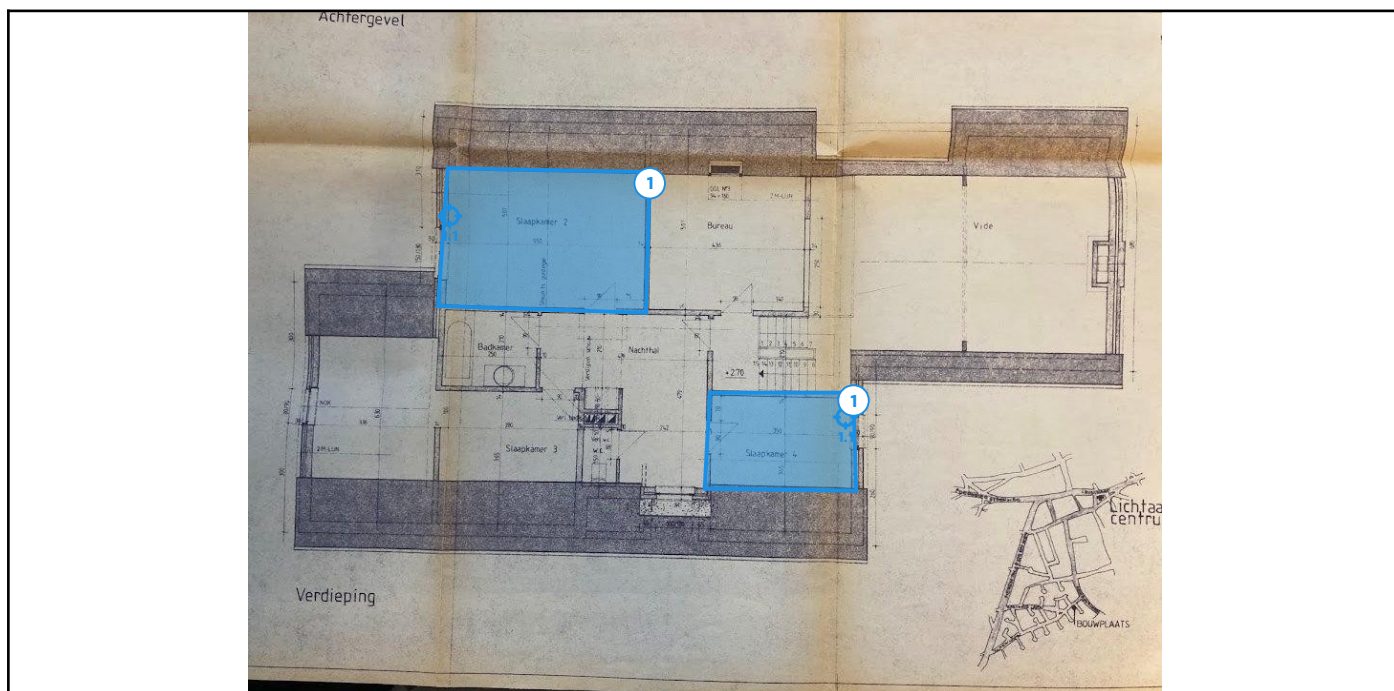
Plan 1.2: Plan verdieping 1

Beschrijving	Type	Actie
1. Pleisterwerk muren	Geen asbest	-
1.1 Code: 000000363648	Mengmonster	-

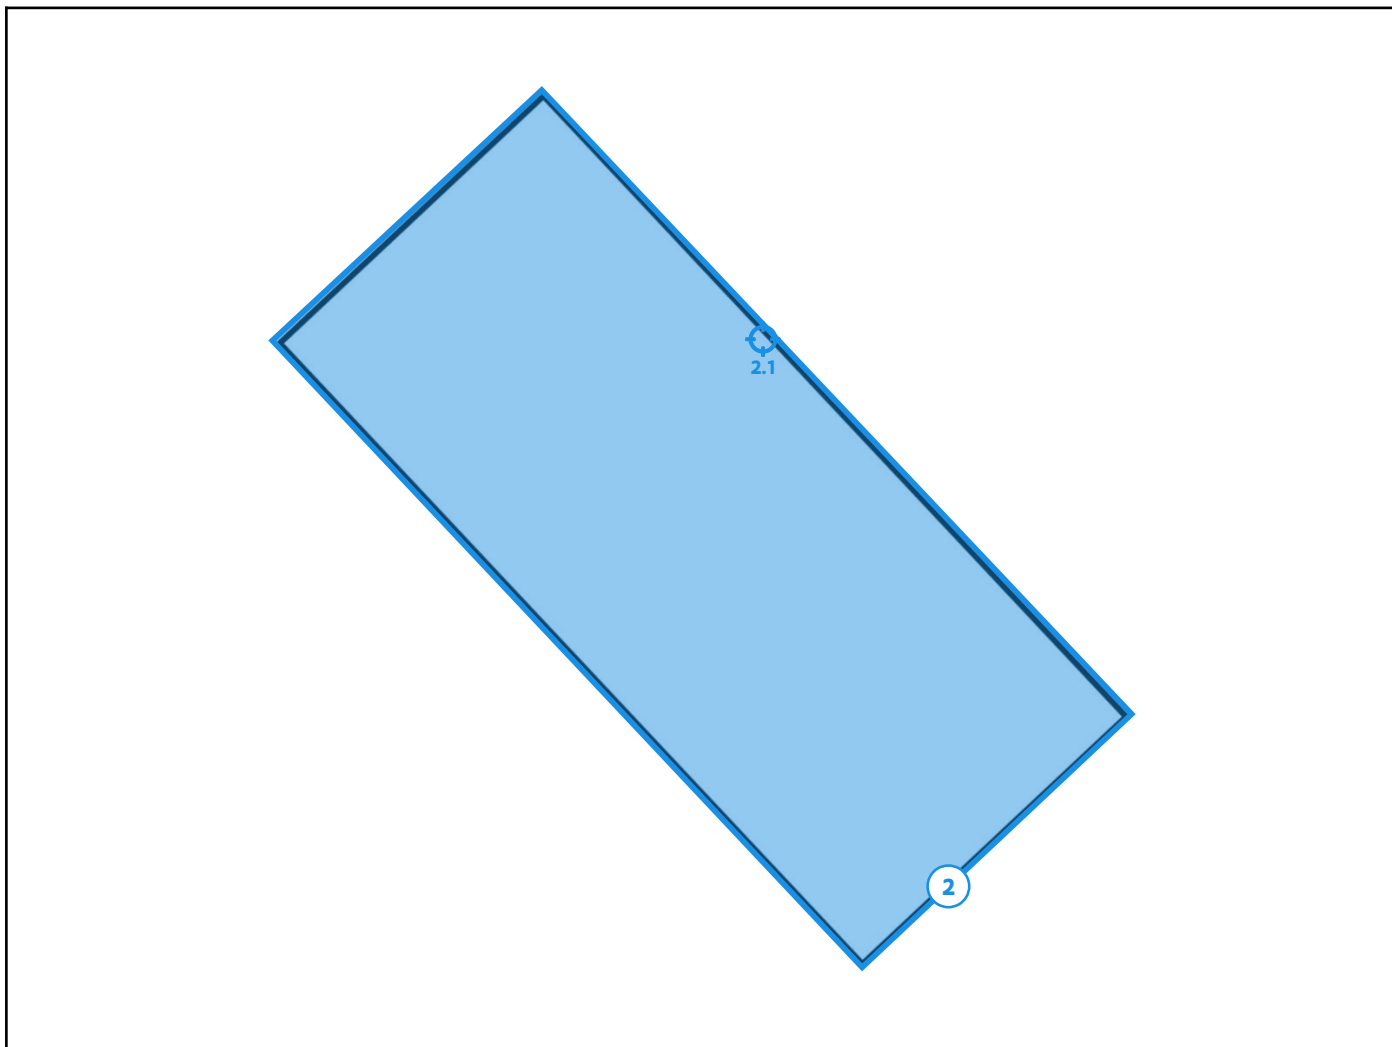
Plan 4.1: Plan afdak

Beschrijving	Type	Actie
2. Golfplaten	Geen asbest	-
2.1 Code: 000000363600	Puntmonster	-

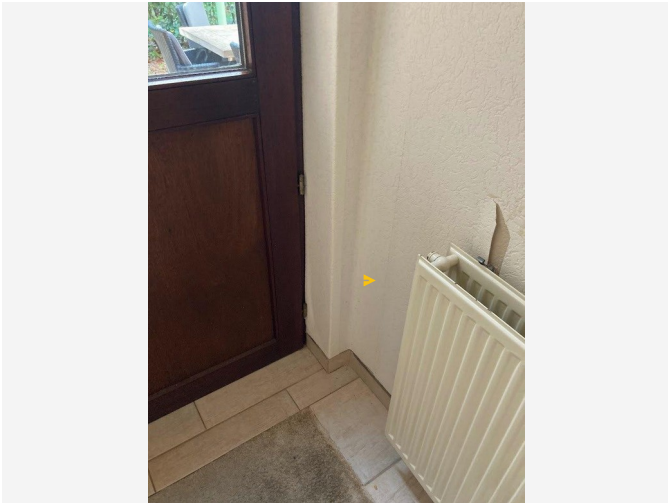
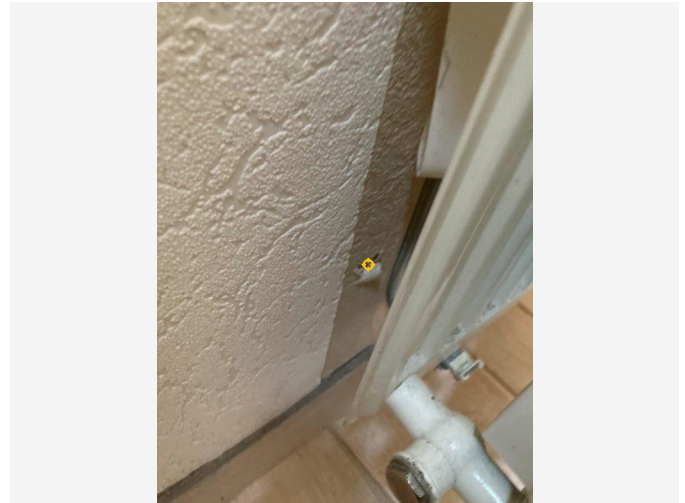
Geen asbest

#	Type	Referentie	Resultaat
1.1	Mengmonster	000000363648	Geen asbest

Beschrijving	Pleisterwerk muren
Omgeving	Binnen
Primaire drager	Binnenwand
Bindmiddel van materiaal	Gips - kalk
Gebondenheid op basis van bindmiddel	Niet-hechtgebonden
Hoeveelheid (oppervlakte - dikte - aantal)	• 195,00 m ² - 1,00 cm - 1 stuk
Totaal volume	1,95 m ³
Identificatiemethode	Vaststelling met monsternamen
Destructieve handeling voor identificatie	Nee

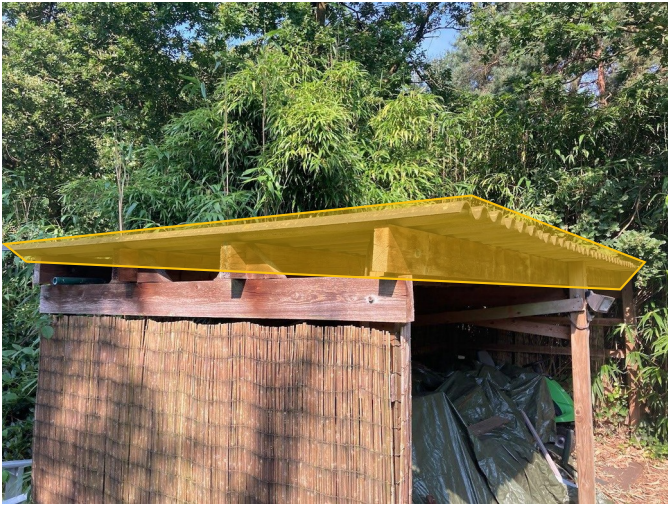
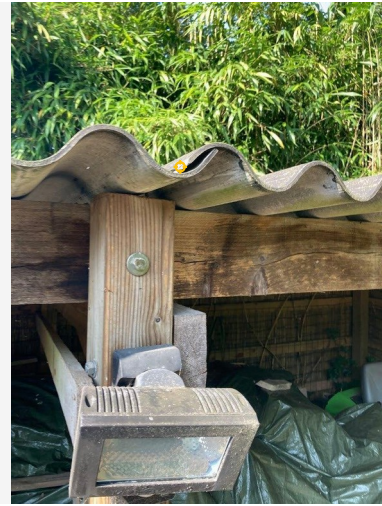
Fiche 2: Golfplaten

Geen asbest

#	Type	Referentie	Resultaat
2.1	Puntmonster	000000363600	Geen asbest

Beschrijving	Golfplaten
Omgeving	Buiten
Primaire drager	Plat dak
Bindmiddel van materiaal	Cement
Gebondenheid op basis van bindmiddel	Hecht
Hoeveelheid (oppervlakte - aantal)	• 20,00 m ² - 1 stuk
Totale oppervlakte	20,00 m ²
Identificatiemethode	Vaststelling met monsternamen
Destructieve handeling voor identificatie	Nee

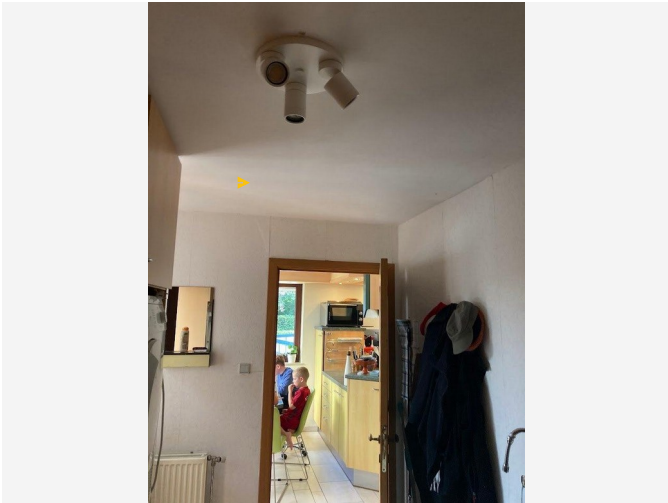
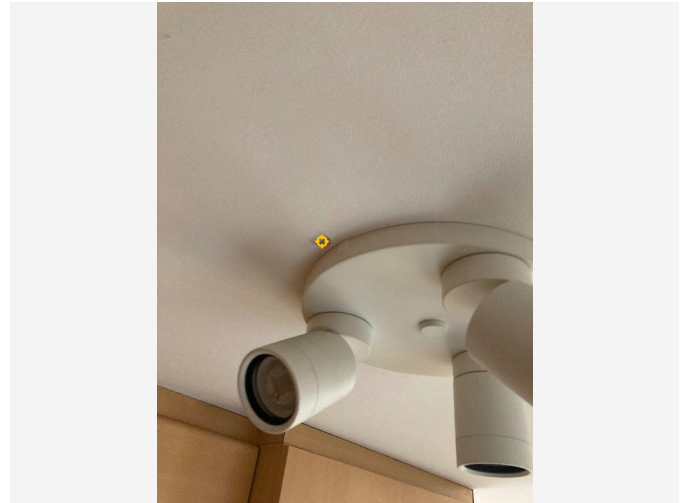
Geen asbest

#	Type	Referentie	Resultaat
3.1	Mengmonster	000000363631	Geen asbest

Beschrijving	Pleisterwerk plafond
Omgeving	Binnen
Primaire drager	Plafond
Bindmiddel van materiaal	Gips - kalk
Gebondenheid op basis van bindmiddel	Niet-hechtgebonden
Hoeveelheid (oppervlakte - dikte - aantal)	• 140,00 m ² - 1,00 cm - 1 stuk
Totaal volume	1,40 m ³
Identificatiemethode	Vaststelling met monsternamen
Destructieve handeling voor identificatie	Nee
