**Verslag huishoudelijke elektrische installatie op laagspanning en zeer lage spanning****Algemeen:**

| Referentie: <b>008-20260415-03</b> | Datum controle: <b>15/04/2026</b> |

| Adres installatie: <b>Alphonse Nijssstraat 3, 3052 - Blanden</b> | Nummer teller(s): <b>1SAG3100748204</b> |

| <input checked="" type="checkbox"/> 8.4.2 (Controlebezoek van een oude installatie bij verkoop) |

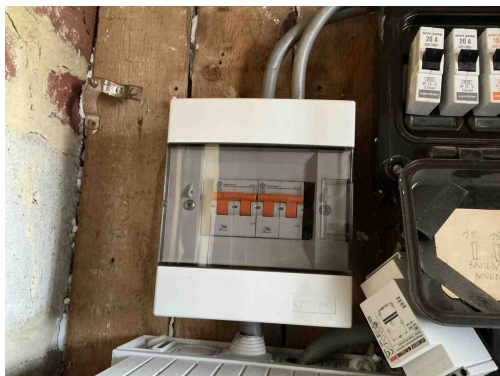
**B17** - De voedingsspanning is niet op elk bord vermeld (Boek 1: 3.1.3.3).  
*Opmerking: Oa bord 1, bord 2*

| <b>Aarding</b> | |
|---|---|
| <b>B17</b> | De voedingsspanning is niet op elk bord vermeld (Boek 1: 3.1.3.3).<br><i>Opmerking: Oa bord 1, bord 2</i> |

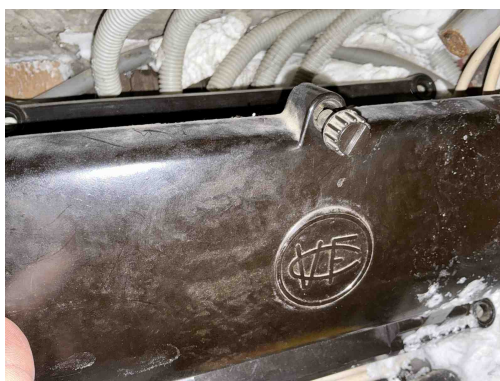
**B17** - De voedingsspanning is niet op elk bord vermeld (Boek 1: 3.1.3.3).  
*Opmerking: Oa bord 1, bord 2*

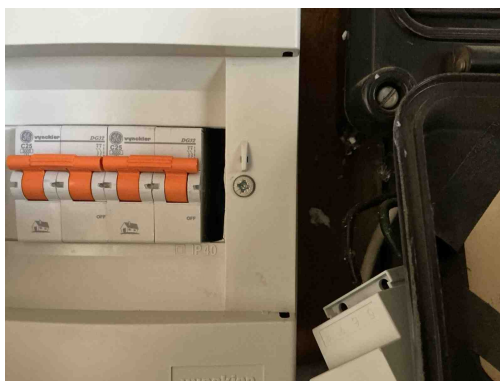
**B06** - Het elektrisch verdeelbord heeft niet de minimale beschermingsgraad IPXX-B in een gewone ruimte (Boek 1: 4.2.2.3).  
*Opmerking: Oa bord 1, bord ketel*

| <b>Aarding</b> | |
|---|---|
| <b>B06</b> | Het elektrisch verdeelbord heeft niet de minimale beschermingsgraad IPXX-B in een gewone ruimte (Boek 1: 4.2.2.3).<br><i>Opmerking: Oa bord 1, bord ketel</i> |

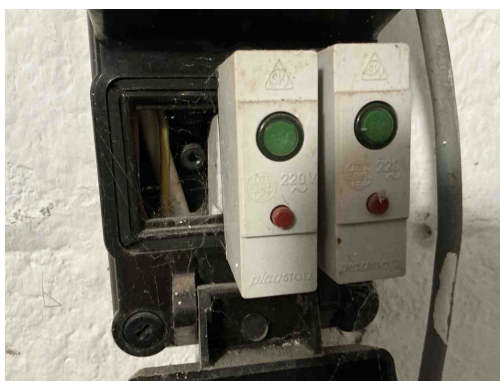
**B06** - Het elektrisch verdeelbord heeft niet de minimale beschermingsgraad IPXX-B in een gewone ruimte (Boek 1: 4.2.2.3).  
*Opmerking: Oa bord 1, bord ketel*

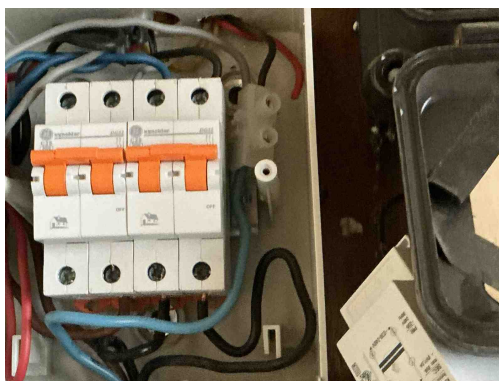
**C35** - Er zijn doorverbindingen gemaakt met lusterklemmen; er kon niet aangetoond worden dat deze klemmen geschikt zijn voor de aanwezige spanning, stroom en draadsectie en dat ze "CE" zijn (Boek 1: 1.4.2.1.).

*Opmerking: Oa bord 1*

| <b>Aarding</b> | |
|---|---|
| <b>C35</b> | Er zijn doorverbindingen gemaakt met lusterklemmen; er kon niet aangetoond worden dat deze klemmen geschikt zijn voor de aanwezige spanning, stroom en draadsectie en dat ze "CE" zijn (Boek 1: 1.4.2.1.).<br><i>Opmerking: Oa bord 1</i> |

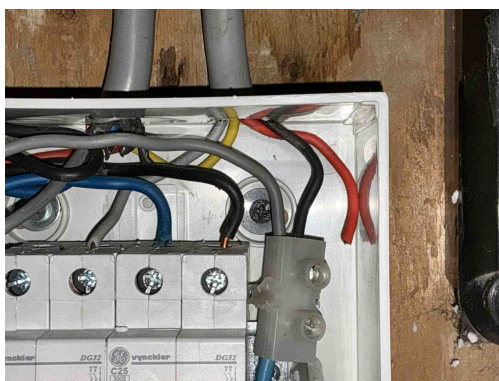
**T21** - Het elektrisch materieel is niet geplaatst volgens de voorschriften van de fabrikant/ regels van goed vakmanschap . (Boek 1: 1.4.1.3)

*Opmerking: Oa bord 1 ophangingsvijzen niet afgedekt, bevestiging lamp bureel,*

Het elektrisch materieel is niet geplaatst volgens de voorschriften van de fabrikant/ regels van goed vakmanschap .  
(Boek 1: 1.4.1.3)  
*Opmerking: Oa bord 1 ophangingsvijzen niet afgedekt, bevestiging lamp bureel,*

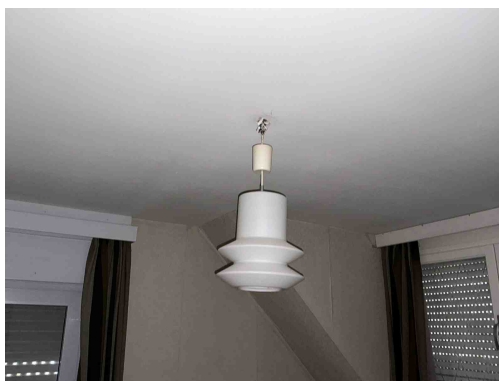
**T21** - Het elektrisch materieel is niet geplaatst volgens de voorschriften van de fabrikant/ regels van goed vakmanschap . (Boek 1: 1.4.1.3)

*Opmerking: Oa bord 1 ophangingsvijzen niet afgedekt, bevestiging lamp bureel,*

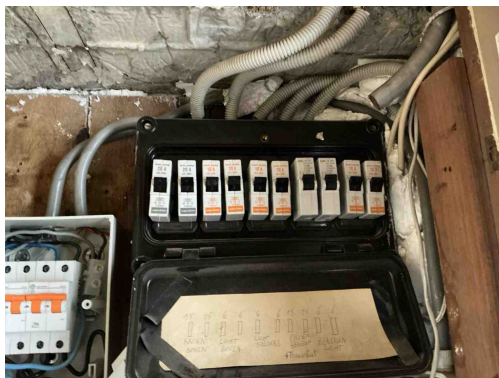
**B26** - Het elektrisch bord kon niet gedemonteerd worden (Boek 1: 5.3.5.1).

*Opmerking: Oa bord 2 pen automaten zeer strak vast*

| <b>Aarding</b> | |
|---|---|
| <b>B26</b> | Het elektrisch bord kon niet gedemonteerd worden (Boek 1: 5.3.5.1).<br><i>Opmerking: Oa bord 2 pen automaten zeer strak vast</i> |

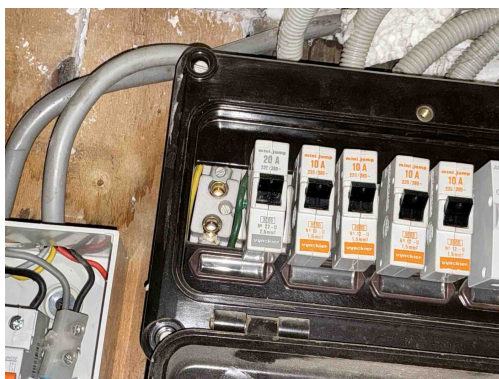
**B30** - De houder van de beveiliging in een huishoudelijke ruimte is niet voorzien van aangepaste kalibreerelementen (Boek1: 5.3.5.5).

*Opmerking: Oa bord 2*

| <b>Aarding</b> | |
|---|---|
| <b>B30</b> | De houder van de beveiliging in een huishoudelijke ruimte is niet voorzien van aangepaste kalibreerelementen (Boek 1: 5.3.5.5).<br><i>Opmerking: Oa bord 2</i> |

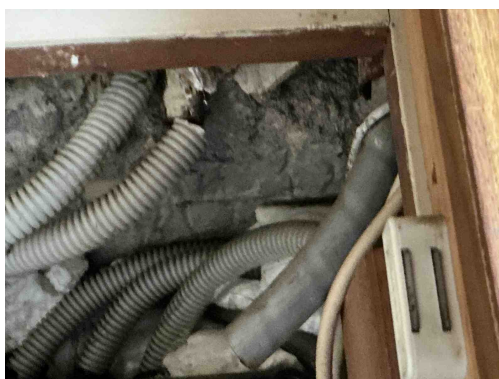
**C21** - Het gebruik van geleiders van het type VOB, zonder bijkomende afscherming is niet toegestaan (Boek 1: 5.2.9.6).

*Opmerking: Oa inkom*

| <b>Aarding</b> | |
|---|---|
| <b>C21</b> | Het gebruik van geleiders van het type VOB, zonder bijkomende afscherming is niet toegestaan (Boek 1: 5.2.9.6).<br><i>Opmerking: Oa inkom</i> |

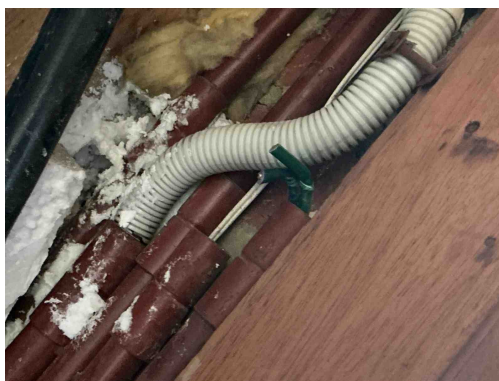
**C21** - Het gebruik van geleiders van het type VOB, zonder bijkomende afscherming is niet toegestaan (Boek 1: 5.2.9.6).  
*Opmerking: Oa inkom*

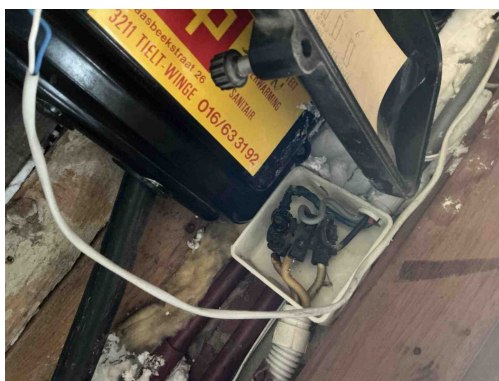
**C21** - Het gebruik van geleiders van het type VOB, zonder bijkomende afscherming is niet toegestaan (Boek 1: 5.2.9.6).  
*Opmerking: Oa inkom*

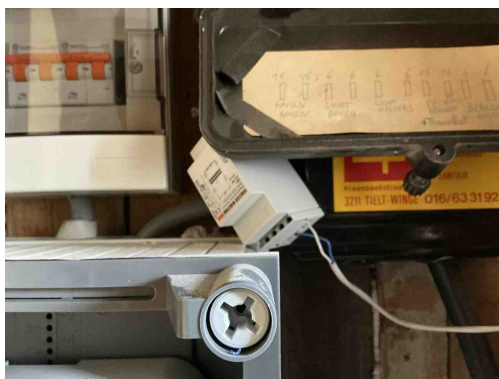
**D25** - De verbindinginstallaties en/of de beveiligingstoestellen (veiligheden, vermogensschakelaars, differentieelstroombeveiligingsinrichtingen...) moeten op steunpanelen gegroepeerd en gemonteerd zijn in één of meer schakel- en verdeelborden. (Boek 1: 5.3.5.1)

*Opmerking: Oa transfo naast bord 1,*

| <b>Aarding</b> | |
|---|---|
| <b>D25</b> | De verbindinginstallaties en/of de beveiligingstoestellen (veiligheden, vermogensschakelaars, differentieelstroombeveiligingsinrichtingen...) moeten op steunpanelen gegroepeerd en gemonteerd zijn in één of meer schakel- en verdeelborden. (Boek 1: 5.3.5.1)<br><i>Opmerking: Oa transfo naast bord 1,</i> |

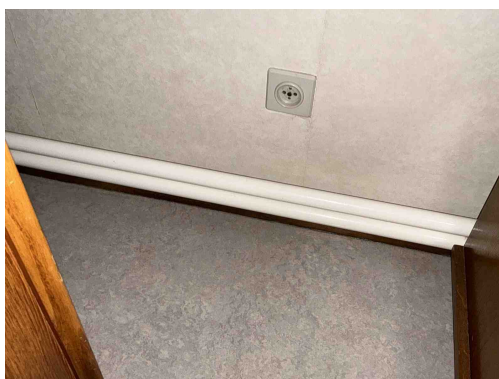
**A20** - Er bevindt zich een contactdoos zonder beschermingsgeleider in de elektrische installatie. Deze is niet geplaatst achter een differentieelstroombeschermingsinrichting met grote (max. 30mA) of zeer grote (max. 10mA) gevoeligheid.

*Opmerking: Oa inkom, keuken, veranda,...*

**T11** - De contactdozen waarvan de toegekende stroomsterkte maximaal 16A en de toegekende spanning maximaal 250V bedraagt en niet bedoeld zijn voor de voeding van een of meerdere verbruikstoestellen voor een specifiek doel en niet geplaatst zijn in of op schakel- en verdeelborden, beschikken niet of IPXX-D (incl. gemeenschappelijke delen residentieel geheel) (Boek 1: 4.2.2.3/5.3.5.2).

*Opmerking: Oa inkom, kelder, keuken,....*

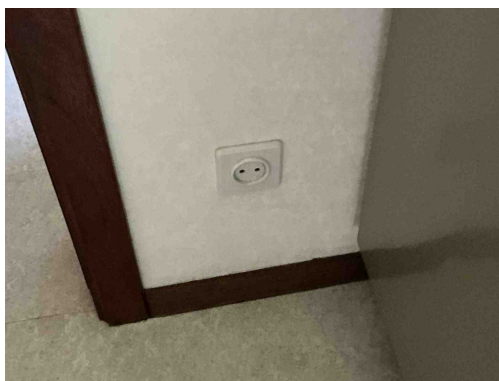
**A20** - Er bevindt zich een contactdoos zonder beschermingsgeleider in de elektrische installatie. Deze is niet geplaatst achter een differentieelstroombeschermingsinrichting met grote (max. 30mA) of zeer grote (max. 10mA) gevoeligheid.

**T11** - De contactdozen waarvan de toegekende stroomsterkte maximaal 16A en de toegekende spanning maximaal 250V bedraagt en niet bedoeld zijn voor de voeding van een of meerdere verbruikstoestellen voor een specifiek doel en niet geplaatst zijn in of op schakel- en verdeelborden, beschikken niet of IPXX-D (incl. gemeenschappelijke delen residentieel geheel) (Boek 1: 4.2.2.3/5.3.5.2).

*Opmerking: Oa inkom, kelder, keuken,....*

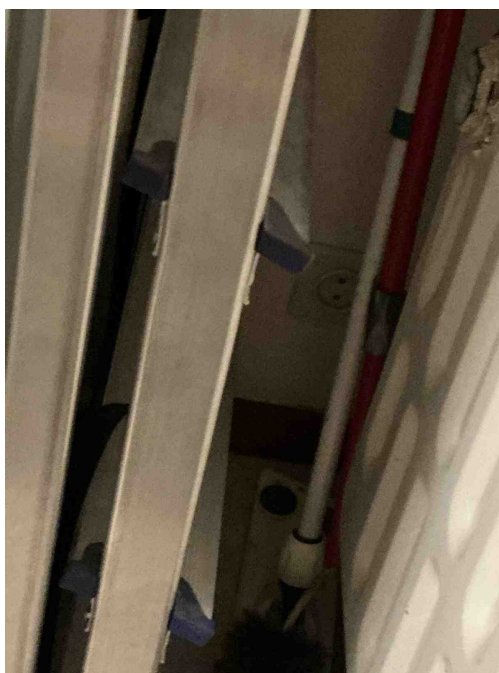
**A20** - Er bevindt zich een contactdoos zonder beschermingsgeleider in de elektrische installatie. Deze is niet geplaatst achter een differentieelstroombeschermingsinrichting met grote (max. 30mA) of zeer grote (max. 10mA) gevoeligheid.

*Opmerking: Oa inkom, keuken, veranda,...*

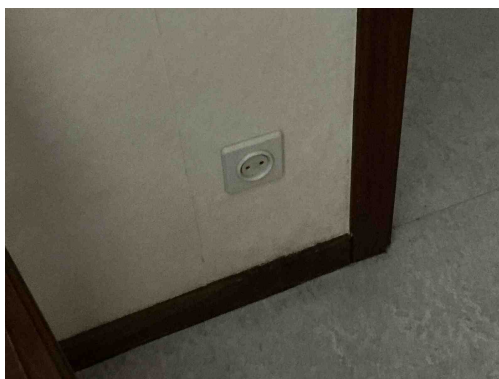
**A20** - Er bevindt zich een contactdoos zonder beschermingsgeleider in de elektrische installatie. Deze is niet geplaatst achter een differentieelstroombeschermingsinrichting met grote (max. 30mA) of zeer grote (max. 10mA) gevoeligheid.

**T11** - De contactdozen waarvan de toegekende stroomsterkte maximaal 16A en de toegekende spanning maximaal 250V bedraagt en niet bedoeld zijn voor de voeding van een of meerdere verbruikstoestellen voor een specifiek doel en niet geplaatst zijn in of op schakel- en verdeelborden, beschikken niet of IPXX-D (incl. gemeenschappelijke delen residentieel geheel) (Boek 1: 4.2.2.3/5.3.5.2).

*Opmerking: Oa inkom, kelder, keuken,....*

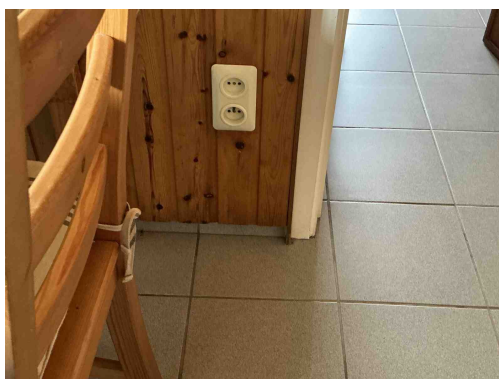
**A20** - Er bevindt zich een contactdoos zonder beschermingsgeleider in de elektrische installatie. Deze is niet geplaatst achter een differentieelstroombeschermingsinrichting met grote (max. 30mA) of zeer grote (max. 10mA) gevoeligheid.

**T11** - De contactdozen waarvan de toegekende stroomsterkte maximaal 16A en de toegekende spanning maximaal 250V bedraagt en niet bedoeld zijn voor de voeding van een of meerdere verbruikstoestellen voor een specifiek doel en niet geplaatst zijn in of op schakel- en verdeelborden, beschikken niet of IPXX-D (incl. gemeenschappelijke delen residentieel geheel) (Boek 1: 4.2.2.3/5.3.5.2).

*Opmerking: Oa inkom, kelder, keuken,....*

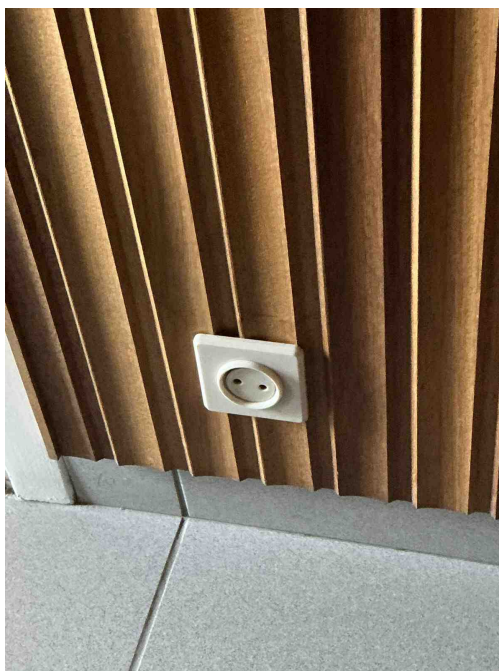
**A20** - Er bevindt zich een contactdoos zonder beschermingsgeleider in de elektrische installatie. Deze is niet geplaatst achter een differentieelstroombeschermingsinrichting met grote (max. 30mA) of zeer grote (max. 10mA) gevoeligheid.

**T11** - De contactdozen waarvan de toegekende stroomsterkte maximaal 16A en de toegekende spanning maximaal 250V bedraagt en niet bedoeld zijn voor de voeding van een of meerdere verbruikstoestellen voor een specifiek doel en niet geplaatst zijn in of op schakel- en verdeelborden, beschikken niet of IPXX-D (incl. gemeenschappelijke delen residentieel geheel) (Boek 1: 4.2.2.3/5.3.5.2).

*Opmerking: Oa inkom, kelder, keuken,....*

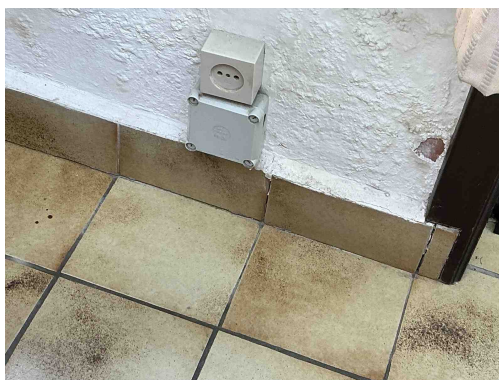
**A20** - Er bevindt zich een contactdoos zonder beschermingsgeleider in de elektrische installatie. Deze is niet geplaatst achter een differentieelstroombeschermingsinrichting met grote (max. 30mA) of zeer grote (max. 10mA) gevoeligheid.

*Opmerking: Oa inkom, keuken, veranda,...*

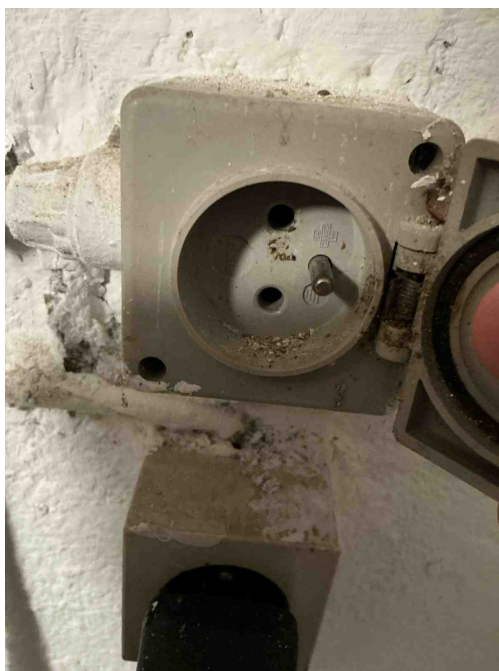
**T11** - De contactdozen waarvan de toegekende stroomsterkte maximaal 16A en de toegekende spanning maximaal 250V bedraagt en niet bedoeld zijn voor de voeding van een of meerdere verbruikstoestellen voor een specifiek doel en niet geplaatst zijn in of op schakel- en verdeelborden, beschikken niet of IPXX-D (incl. gemeenschappelijke delen residentieel geheel) (Boek 1: 4.2.2.3/5.3.5.2).

*Opmerking: Oa inkom, kelder, keuken, ....*

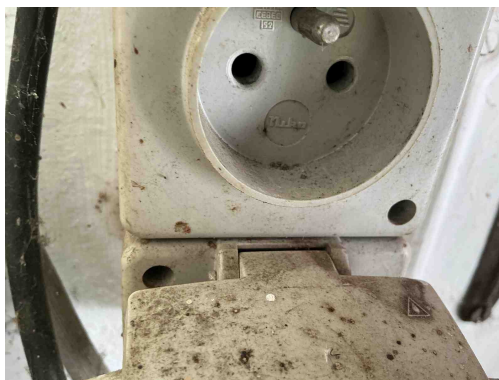
**T11** - De contactdozen waarvan de toegekende stroomsterkte maximaal 16A en de toegekende spanning maximaal 250V bedraagt en niet bedoeld zijn voor de voeding van een of meerdere verbruikstoestellen voor een specifiek doel en niet geplaatst zijn in of op schakel- en verdeelborden, beschikken niet of IPXX-D (incl. gemeenschappelijke delen residentieel geheel) (Boek 1: 4.2.2.3/5.3.5.2).

*Opmerking: Oa inkom, kelder, keuken, ....*

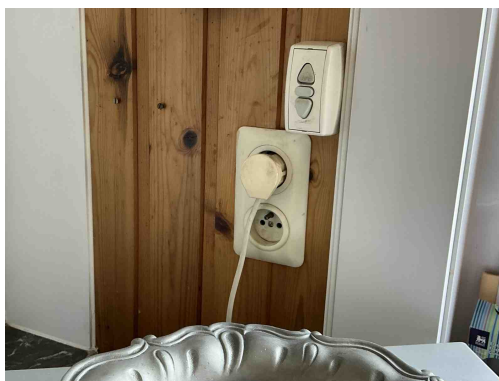
**T11** - De contactdozen waarvan de toegekende stroomsterkte maximaal 16A en de toegekende spanning maximaal 250V bedraagt en niet bedoeld zijn voor de voeding van een of meerdere verbruikstoestellen voor een specifiek doel en niet geplaatst zijn in of op schakel- en verdeelborden, beschikken niet of IPXX-D (incl. gemeenschappelijke delen residentieel geheel) (Boek 1: 4.2.2.3/5.3.5.2).

*Opmerking: Oa inkom, kelder, keuken, ....*

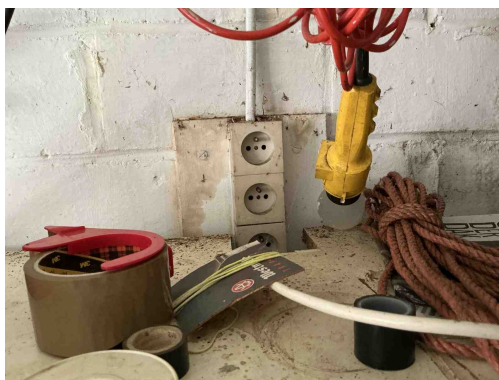
**T11** - De contactdozen waarvan de toegekende stroomsterkte maximaal 16A en de toegekende spanning maximaal 250V bedraagt en niet bedoeld zijn voor de voeding van een of meerdere verbruikstoestellen voor een specifiek doel en niet geplaatst zijn in of op schakel- en verdeelborden, beschikken niet of IPXX-D (incl. gemeenschappelijke delen residentieel geheel) (Boek 1: 4.2.2.3/5.3.5.2).

*Opmerking: Oa inkom, kelder, keuken, ....*

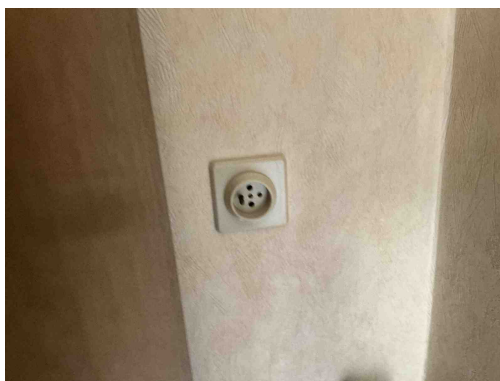
**T11** - De contactdozen waarvan de toegekende stroomsterkte maximaal 16A en de toegekende spanning maximaal 250V bedraagt en niet bedoeld zijn voor de voeding van een of meerdere verbruikstoestellen voor een specifiek doel en niet geplaatst zijn in of op schakel- en verdeelborden, beschikken niet of IPXX-D (incl. gemeenschappelijke delen residentieel geheel) (Boek 1: 4.2.2.3/5.3.5.2).

*Opmerking: Oa inkom,kelder, keuken,....*

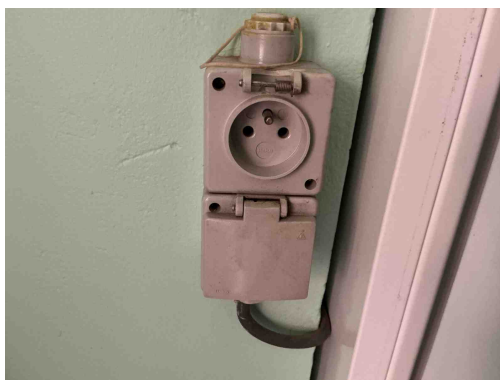
**T11** - De contactdozen waarvan de toegekende stroomsterkte maximaal 16A en de toegekende spanning maximaal 250V bedraagt en niet bedoeld zijn voor de voeding van een of meerdere verbruikstoestellen voor een specifiek doel en niet geplaatst zijn in of op schakel- en verdeelborden, beschikken niet of IPXX-D (incl. gemeenschappelijke delen residentieel geheel) (Boek 1: 4.2.2.3/5.3.5.2).

*Opmerking: Oa inkom,kelder, keuken,....*

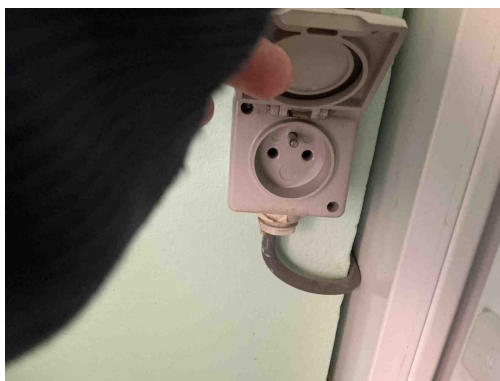
**T11** - De contactdozen waarvan de toegekende stroomsterkte maximaal 16A en de toegekende spanning maximaal 250V bedraagt en niet bedoeld zijn voor de voeding van een of meerdere verbruikstoestellen voor een specifiek doel en niet geplaatst zijn in of op schakel- en verdeelborden, beschikken niet of IPXX-D (incl. gemeenschappelijke delen residentieel geheel) (Boek 1: 4.2.2.3/5.3.5.2).

*Opmerking: Oa inkom, kelder, keuken, ....*

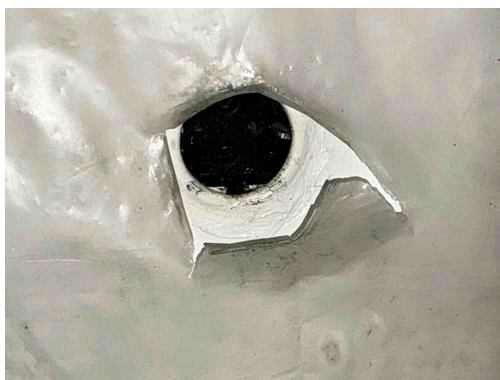
**T11** - De contactdozen waarvan de toegekende stroomsterkte maximaal 16A en de toegekende spanning maximaal 250V bedraagt en niet bedoeld zijn voor de voeding van een of meerdere verbruikstoestellen voor een specifiek doel en niet geplaatst zijn in of op schakel- en verdeelborden, beschikken niet of IPXX-D (incl. gemeenschappelijke delen residentieel geheel) (Boek 1: 4.2.2.3/5.3.5.2).

**T03** - Contactdozen met randaarding zijn niet toegelaten in huishoudelijke installaties en in niet huishoudelijke installaties zonder BA4/BA5 personeel (Boek 1: 5.3.5.2).

*Opmerking: Oa Waskot,*

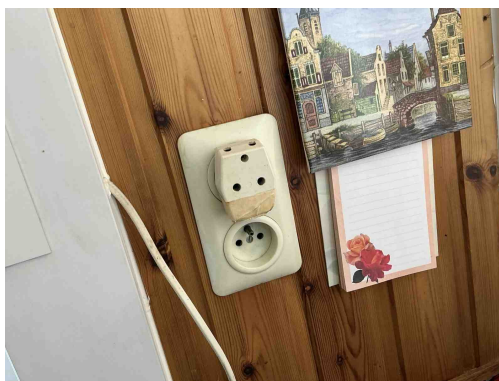
**T11** - De contactdozen waarvan de toegekende stroomsterkte maximaal 16A en de toegekende spanning maximaal 250V bedraagt en niet bedoeld zijn voor de voeding van een of meerdere verbruikstoestellen voor een specifiek doel en niet geplaatst zijn in of op schakel- en verdeelborden, beschikken niet of IPXX-D (incl. gemeenschappelijke delen residentieel geheel) (Boek 1: 4.2.2.3/5.3.5.2).

*Opmerking: Oa inkom, kelder, keuken, ....*

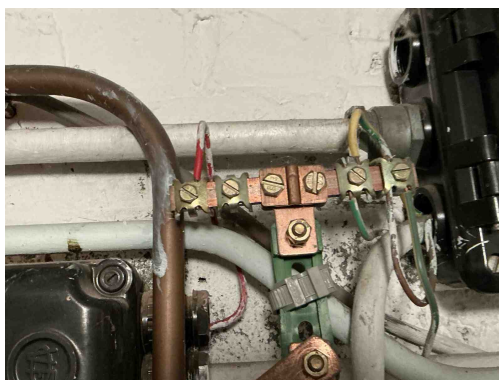
**A09** - De isolatie van de aardgeleider en/of beschermingsgeleider is niet gekenmerkt door de geel / groene kleurencombinatie (Boek 1: 5.4.3.3).

*Opmerking: Oa kelder*

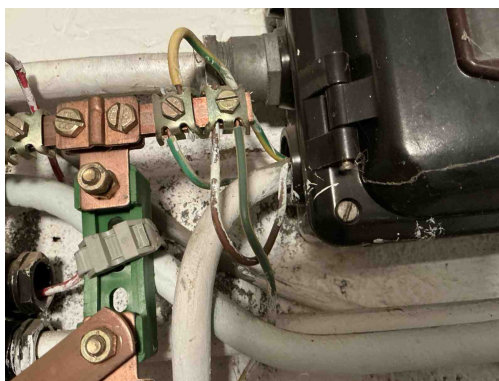
**A09** - De isolatie van de aardgeleider en/of beschermingsgeleider is niet gekenmerkt door de geel / groene kleurencombinatie (Boek 1: 5.4.3.3).  
*Opmerking: Oa kelder*

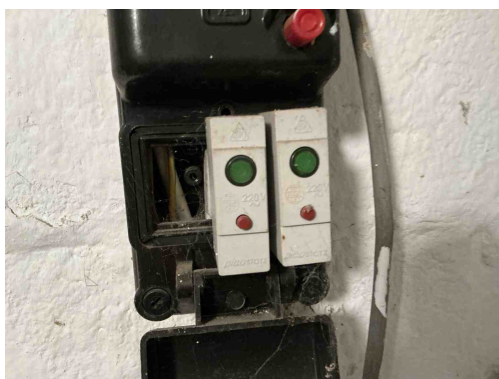
**D08** - De nodige markeringen op de beveiligingstoestellen ontbreken of zijn onleesbaar (Boek 1: 5.3.5.5).  
*Opmerking: Oa bord ketel*

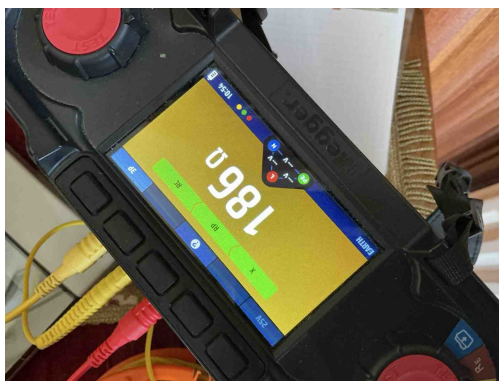
**A05** - De waarde van de spreidingsweerstand van de aardverbinding is te hoog (Boek 1: 5.4.2).  
*Opmerking: Oa 186 Ohm*

| Spreidingsweerstand van de aardverbinding: | <b>186 Ω</b> | Meetmethode: | <b>RE</b> |

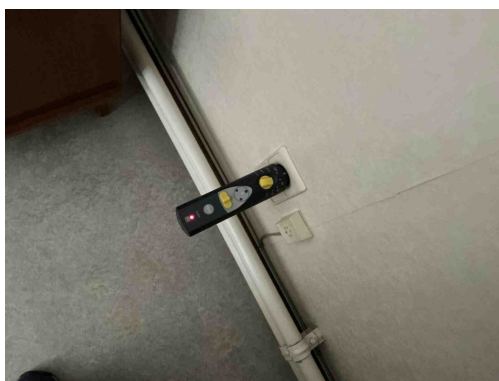
**A16** - Er is geen continuïteit van de beschermingsgeleider van de contactdoos (Boek 1: 5.4.3.4).  
*Opmerking: Oa living, slaapkamer 1, slaapkamer 2,...*

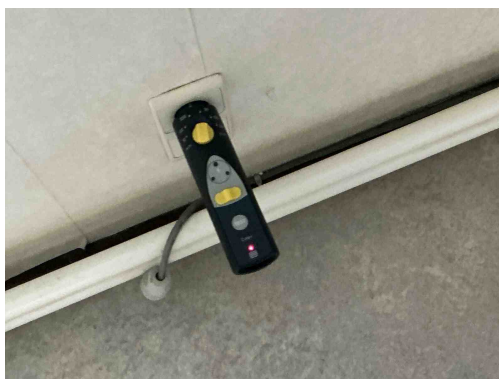
**A16** - Er is geen continuïteit van de beschermingsgeleider van de contactdoos (Boek 1: 5.4.3.4).  
*Opmerking: Oa living, slaapkamer 1, slaapkamer 2,...*

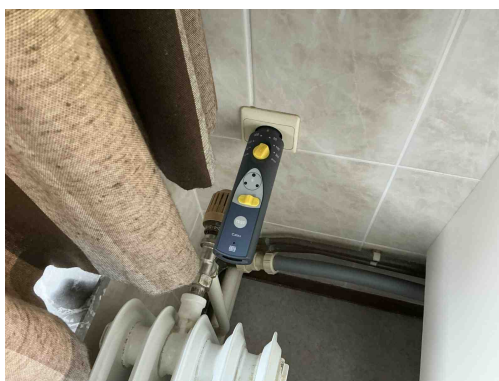
**A16** - Er is geen continuïteit van de beschermingsgeleider van de contactdoos (Boek 1: 5.4.3.4).  
*Opmerking: Oa living, slaapkamer 1, slaapkamer 2,...*

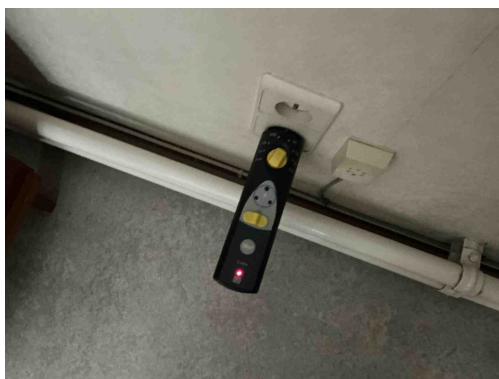
**A16** - Er is geen continuïteit van de beschermingsgeleider van de contactdoos (Boek 1: 5.4.3.4).  
*Opmerking: Oa living, slaapkamer 1, slaapkamer 2,...*

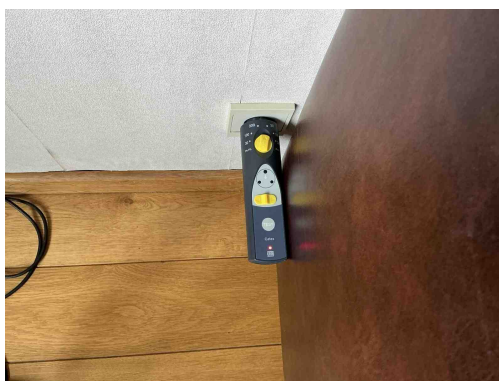
**A16** - Er is geen continuïteit van de beschermingsgeleider van de contactdoos (Boek 1: 5.4.3.4).  
*Opmerking: Oa living, slaapkamer 1, slaapkamer 2,...*
