# Asbestinventarisatetest

Grimbert 29/0.0, 2150 Borsbeek

Attestnummer : 20230217-000431.000

**Asbestveilig**

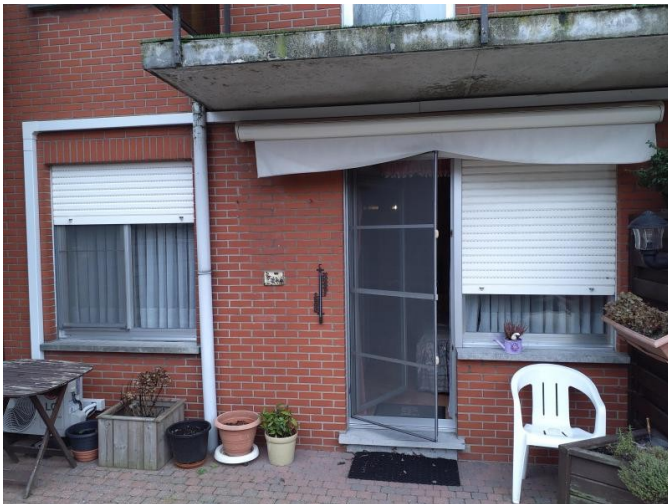
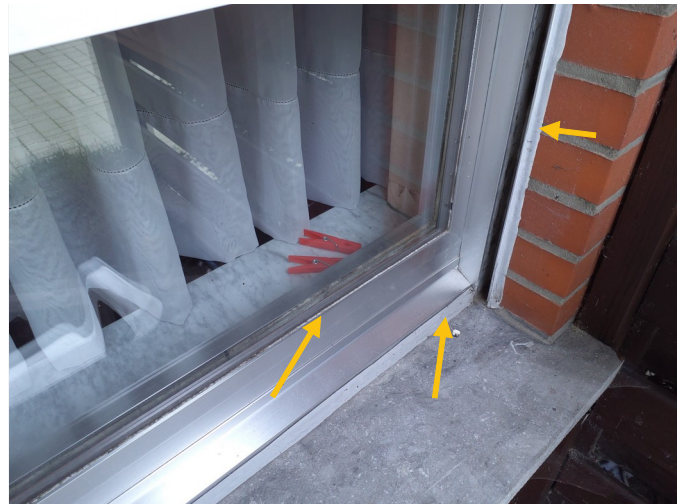
| Eindbeoordeling materiaalisico | Laag materiaalisico en/of verlaagde kans op vezelvrijgave |

| Gebondenheid | Categorie 1: hechtgebonden in oorsprong |
| Asbestsoort (vezeltype) | Amfibool aanwezig, uitgezonderd crocidoliet |
| Asbestconcentratie | Laag (< 50%) |
| Afschermingsgraad van het gehele materiaal | Geheel of deels vrij aan de buitenlucht |
| Toestand van het materiaal | Licht beschadigd, licht verweerd. Intact materiaal type Pical – asbestboard of categorie III 'gebondenheid' |

| Beschrijving | Mastiek ramen |
| Asbestmateriaal | In-situ afwerkingslagen - Pasta, stopverf, voegsel, stopsel, vulsel, mastiek, kitten, ... |

Het asbestmateriaal valt onder de mijlpaal van 2040.

Zorgvuldig beheren

- Zorg voor een veilig beheer. Vermijd het beschadigen van het asbestmateriaal. Controleer de toestand jaarlijks op wijzigingen.
- Scherm in afwachting van verwijdering het asbestmateriaal af van luchtstromingen en verstoring: bijvoorbeeld door het te verpakken, te fixeren, af te dekken, signalisatie - afbakening aan te brengen, ...

- Eenvoudige handelingen: mag via doe-het-zelf of door werknemer(s) met opleidingsattest eenvoudige handelingen  
Kan verwijderd worden zonder gebruik te maken van sneldraaiende werktuigen. Deze kan best verwijderd worden wanneer het schrijnwerk vervangen wordt. In afwachting kan deze afgeschermd worden aan de hand van een stopverf. Dit kan gebeuren door werknemers met attest eenvoudige handelingen.

Bij het vervangen van het raamwerk dient erop gelet te worden dat de oude mastiek verwijderd wordt. Het frame en glas dient ook als asbestmateriaal behandeld te worden.

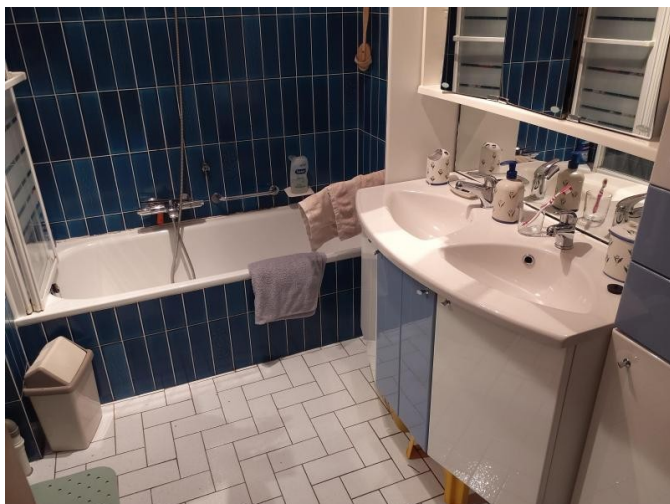
Vrije foto

Vermoedelijk is dezelfde lijm gebruikt als deze in de badkamer waar adhv monsteranalyse geen asbest is vastgesteld

| (Asbest)materiaal | In-situ afwerkingslagen - Lijm laag |

Staalname is niet mogelijk zonder tegels uit te breken. Indien in de toekomst bij renovatiewerken de tegels uitgebroken worden is het aan te raden eerst een monsteranalyse van de tegellijm uit te voeren. Vroeger werd er soms asbest in de tegellijm verwerkt.

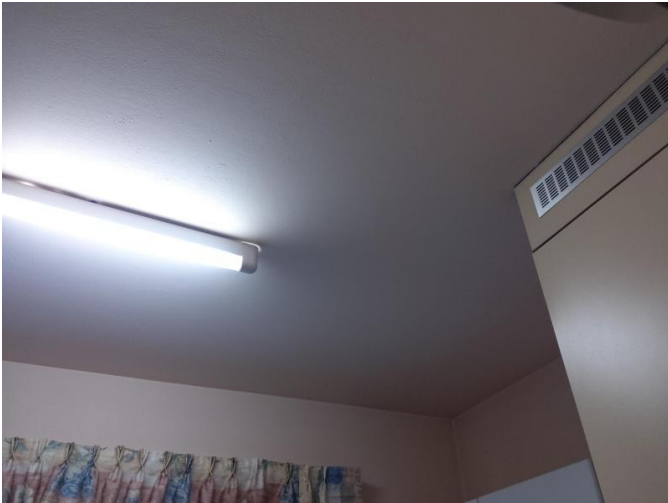
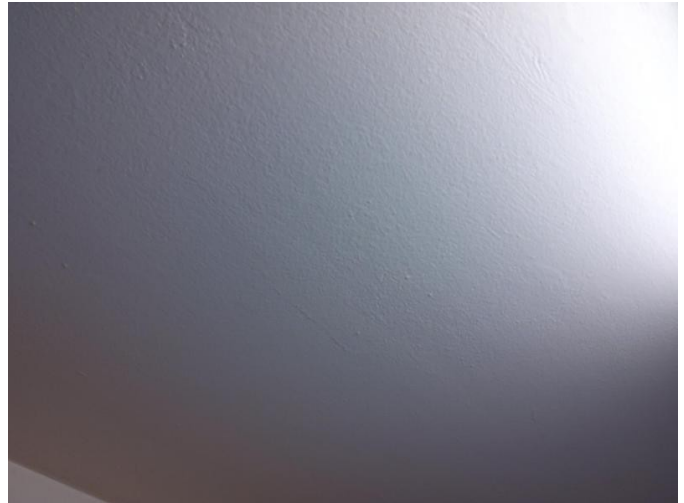
## Fiche 3: Pleister plafond

Geen asbest

| # | Type | Referentie | Resultaat |
|---|---|---|---|
| 3.1 | Mengmonster | Mm02 | Geen asbest |

| Beschrijving | Pleister plafond |

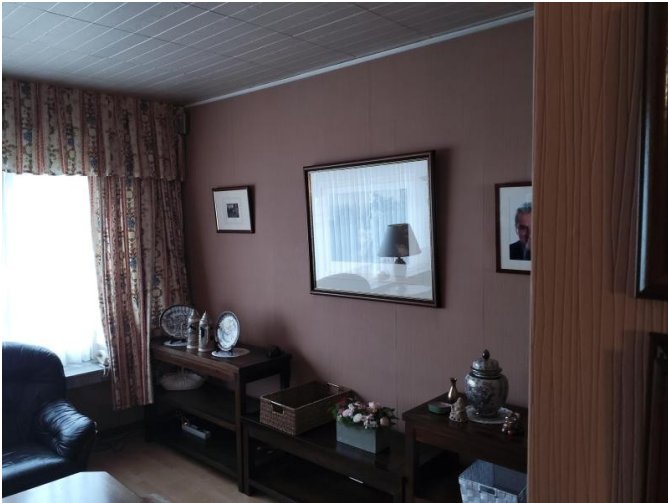
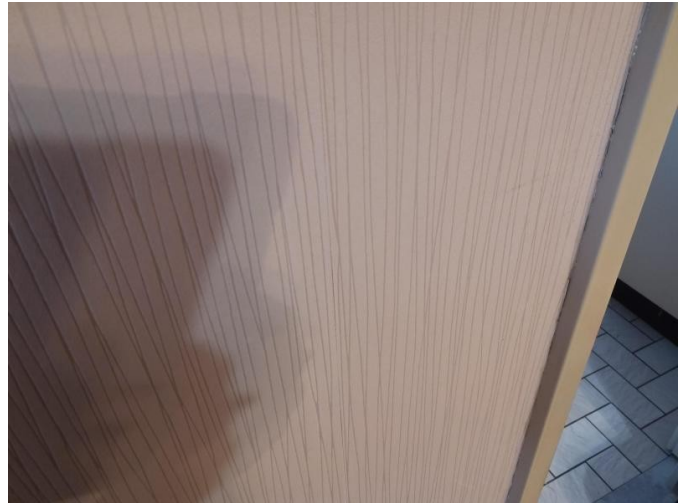
## Fiche 4: Pleisterwerk muren

Geen asbest

| # | Type | Referentie | Resultaat |
|---|---|---|---|
| 4.1 | Mengmonster | Mm03 | Geen asbest |

| Beschrijving | Pleisterwerk muren |

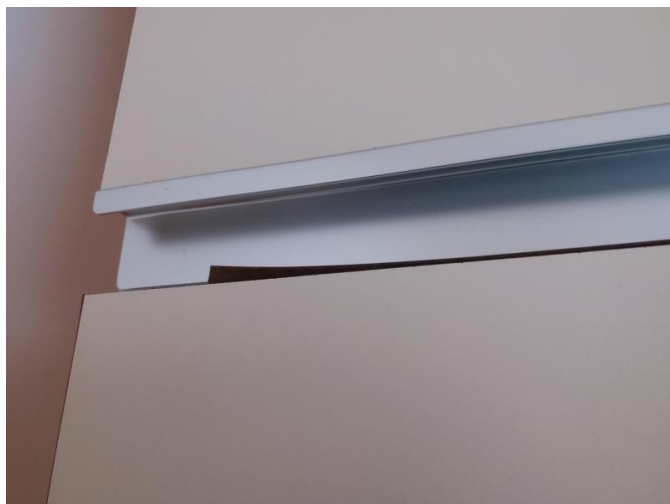
## Fiche 5: Keuken kasten emaillelaag

Geen asbest

| # | Type | Referentie | Resultaat |
|---|---|---|---|
| 5.1 | Puntmonster | Mm01 | Geen asbest |

| Beschrijving | Keuken kasten emaillelaag |
