**Verslag huishoudelijke elektrische installatie op laagspanning en zeer lage spanning****Algemeen:**

Referentie: 008-20260527-03	Datum controle: 27/05/2026
Keurder: 008

Eigenaar: Onbekend	EAN-code: 541448820049843225
Adres installatie: Tenboslaan 7, 1560 - Hoeilaart	Nummer teller(s): 1SAG3105156124
	Distributienetbeheerder installatie: Fluvius
Datum uitvoering installatie: <input checked="" type="checkbox"/> Vóór 01/10/1981 <input type="checkbox"/> Tussen 01/10/1981 en 01/06/2020 <input type="checkbox"/> Vanaf 01/06/2020	
Type: <input checked="" type="checkbox"/> Woonenheid <input type="checkbox"/> Niet-huishoudelijk <input type="checkbox"/> PV <input type="checkbox"/> Batterij <input type="checkbox"/> Laadpaal

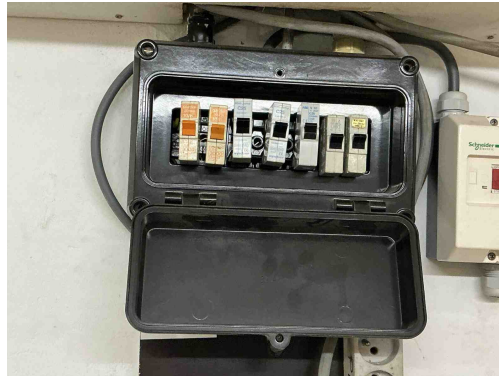
Inbreuk(en):

B06 - Het elektrisch verdeelbord heeft niet de minimale beschermingsgraad IPXX-B in een gewone ruimte (Boek 1: 4.2.2.3).
Opmerking: Oa bord 1

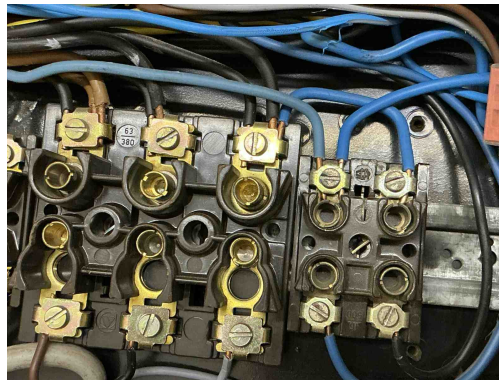
Inbreuk(en):

T21 - Het elektrisch materieel is niet geplaatst volgens de voorschriften van de fabrikant/ regels van goed vakmanschap . (Boek 1: 1.4.1.3)
Opmerking: Oa contactdoos dient niet voor de toepassing kelder, meer dan 2 geleiders op 1 aansluitpunt bord 1, bevestiging lamp kelder,.....

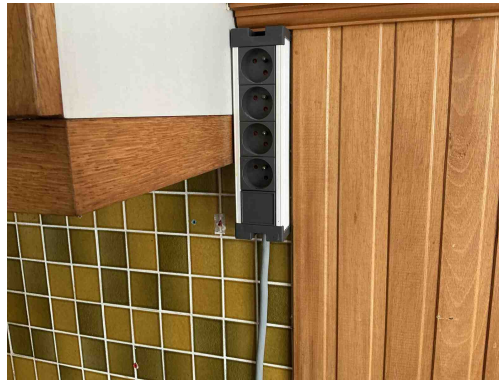
Inbreuk(en):

T21 - Het elektrisch materieel is niet geplaatst volgens de voorschriften van de fabrikant/ regels van goed vakmanschap . (Boek 1: 1.4.1.3)

Opmerking: Oa contactdoos dient niet voor de toepassing kelder, meer dan 2 geleiders op 1 aansluitpunt bord 1, bevestiging lamp kelder,.....

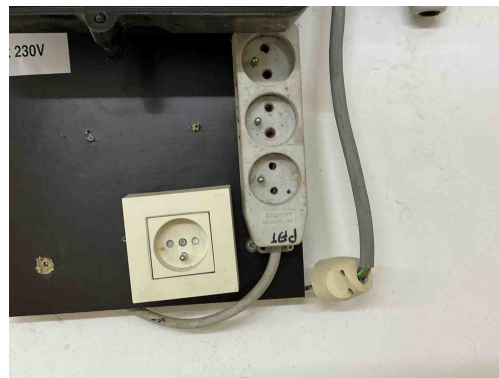
Inbreuk(en):

T21 - Het elektrisch materieel is niet geplaatst volgens de voorschriften van de fabrikant/ regels van goed vakmanschap . (Boek 1: 1.4.1.3)

Opmerking: Oa contactdoos dient niet voor de toepassing kelder, meer dan 2 geleiders op 1 aansluitpunt bord 1, bevestiging lamp kelder,.....

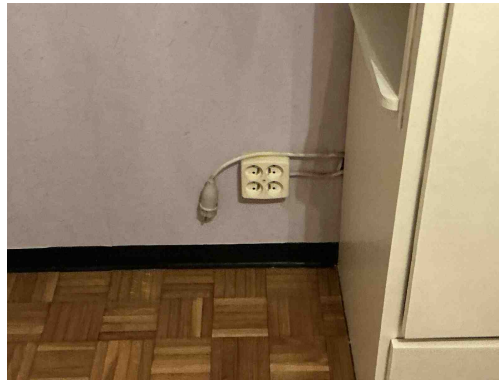
Inbreuk(en):

T21 - Het elektrisch materieel is niet geplaatst volgens de voorschriften van de fabrikant/ regels van goed vakmanschap . (Boek 1: 1.4.1.3)

Opmerking: Oa contactdoos dient niet voor de toepassing kelder, meer dan 2 geleiders op 1 aansluitpunt bord 1, bevestiging lamp kelder,.....

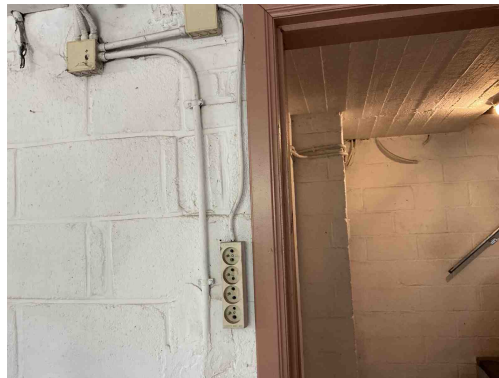
Inbreuk(en):

T21 - Het elektrisch materieel is niet geplaatst volgens de voorschriften van de fabrikant/ regels van goed vakmanschap . (Boek 1: 1.4.1.3)

Opmerking: Oa contactdoos dient niet voor de toepassing kelder, meer dan 2 geleiders op 1 aansluitpunt bord 1, bevestiging lamp kelder,.....

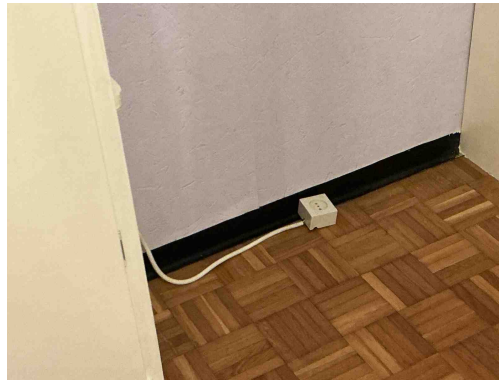
Inbreuk(en):

T21 - Het elektrisch materieel is niet geplaatst volgens de voorschriften van de fabrikant/ regels van goed vakmanschap . (Boek 1: 1.4.1.3)

Opmerking: Oa contactdoos dient niet voor de toepassing kelder, meer dan 2 geleiders op 1 aansluitpunt bord 1, bevestiging lamp kelder,.....

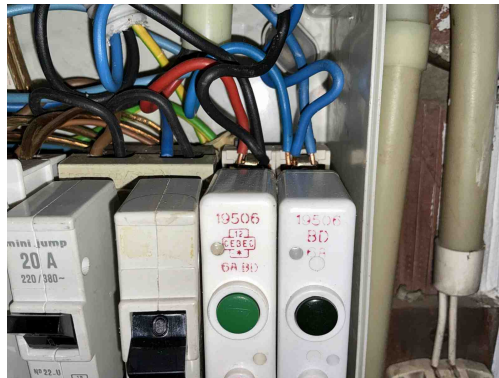
Inbreuk(en):

T21 - Het elektrisch materieel is niet geplaatst volgens de voorschriften van de fabrikant/ regels van goed vakmanschap . (Boek 1: 1.4.1.3)

Opmerking: Oa contactdoos dient niet voor de toepassing kelder, meer dan 2 geleiders op 1 aansluitpunt bord 1, bevestiging lamp kelder,.....

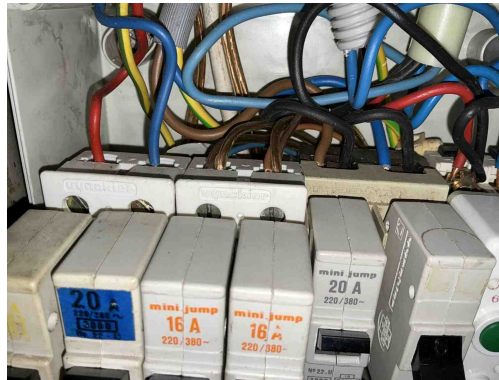
Inbreuk(en):

T21 - Het elektrisch materieel is niet geplaatst volgens de voorschriften van de fabrikant/ regels van goed vakmanschap . (Boek 1: 1.4.1.3)

Opmerking: Oa contactdoos dient niet voor de toepassing kelder, meer dan 2 geleiders op 1 aansluitpunt bord 1, bevestiging lamp kelder,.....

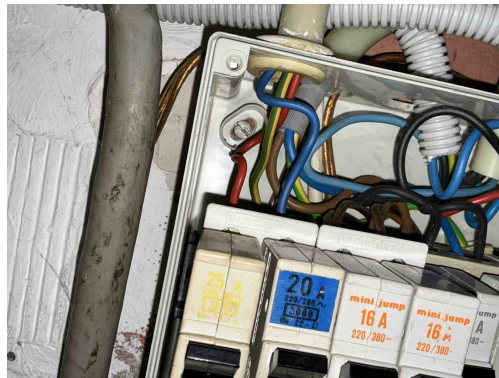
Inbreuk(en):

T21 - Het elektrisch materieel is niet geplaatst volgens de voorschriften van de fabrikant/ regels van goed vakmanschap . (Boek 1: 1.4.1.3)

Opmerking: Oa contactdoos dient niet voor de toepassing kelder, meer dan 2 geleiders op 1 aansluitpunt bord 1, bevestiging lamp kelder,.....

C38 - Het gebruikte kabeltype (snoerkabel) voldoet niet aan de specificaties die van toepassing zijn op voedingsleidingen voor vaste installatie (Boek 1: 1.4.2.1, 5.2.6.2).

Opmerking: oa geribbelde kabel is niet toegestaan voor vaste installatie.

B16 - De interne soepele geleiders zijn niet aan beide uiteinden voorzien van samenknijpende hulzen of evenwaardig (Boek 1: 5.3.5.5).

Opmerking: oa uiteinden geribbelde kabel

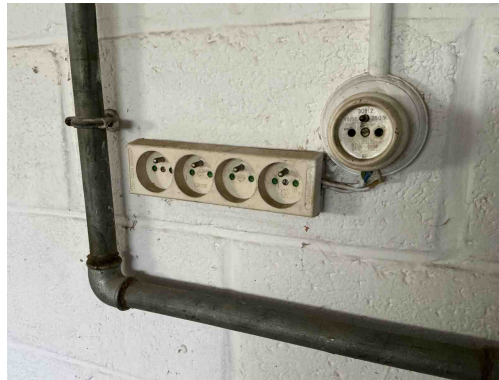
Inbreuk(en):

T21 - Het elektrisch materieel is niet geplaatst volgens de voorschriften van de fabrikant/ regels van goed vakmanschap . (Boek 1: 1.4.1.3)

Opmerking: Oa contactdoos dient niet voor de toepassing kelder, meer dan 2 geleiders op 1 aansluitpunt bord 1, bevestiging lamp kelder,.....

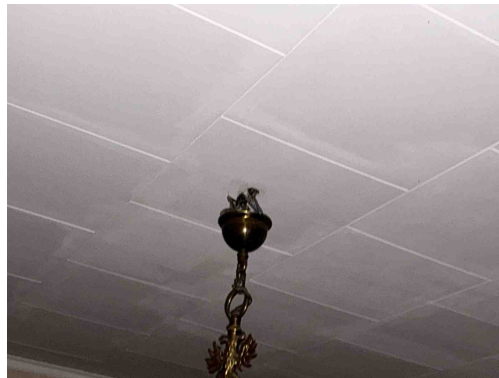
Inbreuk(en):

T21 - Het elektrisch materieel is niet geplaatst volgens de voorschriften van de fabrikant/ regels van goed vakmanschap . (Boek 1: 1.4.1.3)

Opmerking: Oa contactdoos dient niet voor de toepassing kelder, meer dan 2 geleiders op 1 aansluitpunt bord 1, bevestiging lamp kelder,.....

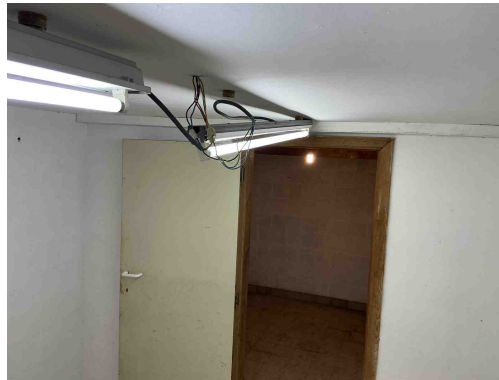
Inbreuk(en):

T21 - Het elektrisch materieel is niet geplaatst volgens de voorschriften van de fabrikant/ regels van goed vakmanschap . (Boek 1: 1.4.1.3)

Opmerking: Oa contactdoos dient niet voor de toepassing kelder, meer dan 2 geleiders op 1 aansluitpunt bord 1, bevestiging lamp kelder,.....

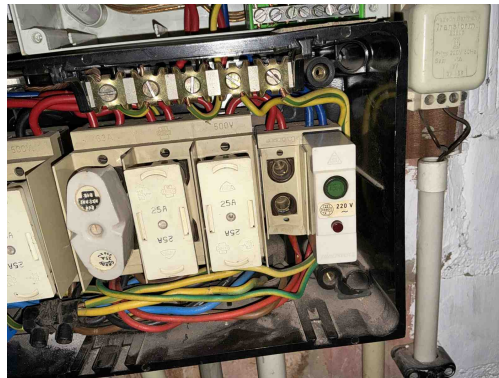
Inbreuk(en):

B30 - De houder van de beveiliging in een huishoudelijke ruimte is niet voorzien van aangepaste kalibreerelementen (Boek1: 5.3.5.5).

Opmerking: Oa bord 1, bord 2, bord 3,."

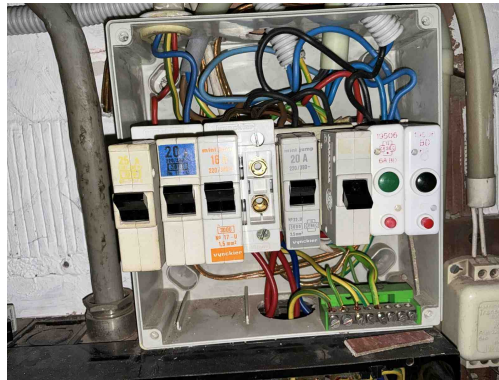
Inbreuk(en):

B30 - De houder van de beveiliging in een huishoudelijke ruimte is niet voorzien van aangepaste kalibreerelementen (Boek1: 5.3.5.5).

Opmerking: Oa bord 1, bord 2, bord 3,."

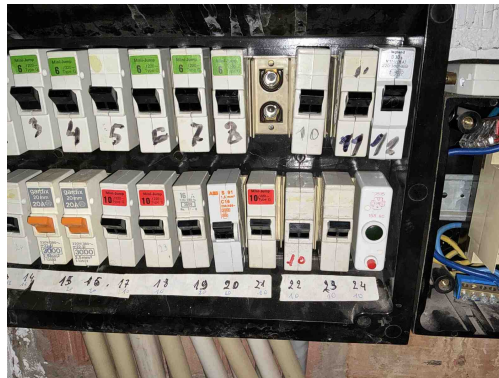
Inbreuk(en):

B30 - De houder van de beveiliging in een huishoudelijke ruimte is niet voorzien van aangepaste kalibreerelementen (Boek1: 5.3.5.5).

Opmerking: Oa bord 1, bord 2, bord 3,."

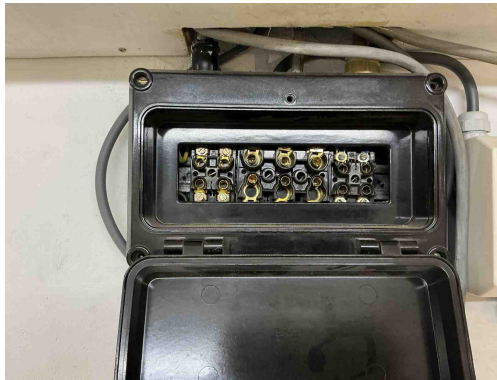
Inbreuk(en):

B30 - De houder van de beveiliging in een huishoudelijke ruimte is niet voorzien van aangepaste kalibreerelementen (Boek1: 5.3.5.5).

Opmerking: Oa bord 1, bord 2, bord 3,."

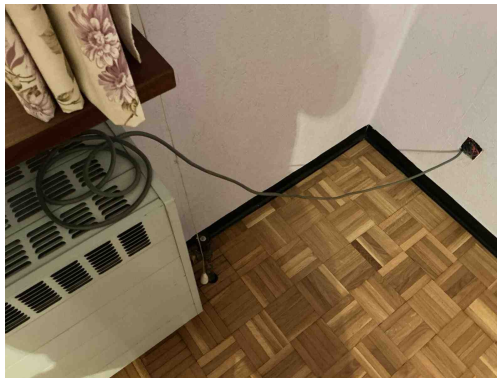
Inbreuk(en):

C13 - Onvoldoende bevestiging van de leiding(en) (Boek 1: 5.2.9.5).

Opmerking: Oa kelder, slaapkamer 2

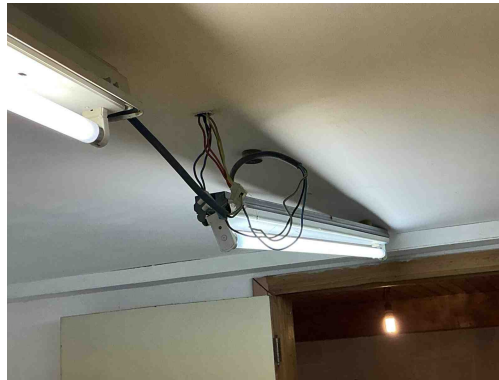
Inbreuk(en):

C13 - Onvoldoende bevestiging van de leiding(en) (Boek 1: 5.2.9.5).

Opmerking: Oa kelder, slaapkamer 2

C26 - De verbindingen zijn niet gebeurd in borden, in aftakdozen, aan de klemmen van contactdozen, schakelaars of in de verlichtingstoestellen (Boek 1: 5.2.6.1).

Opmerking: Oa kelder

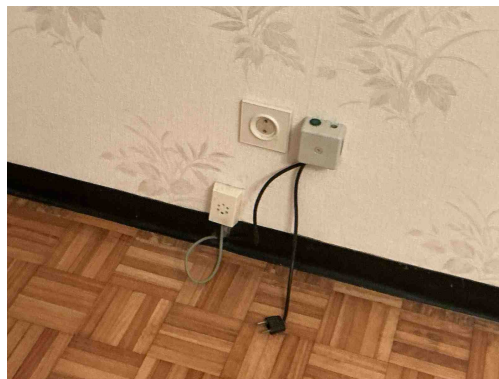
Inbreuk(en):

A20 - Er bevindt zich een contactdoos zonder beschermingsgeleider in de elektrische installatie. Deze is niet geplaatst achter een differentieelstroombeschermingsinrichting met grote (max. 30mA) of zeer grote (max. 10mA) gevoeligheid.

Opmerking: Oa kelder, living, kleine kamer, ...

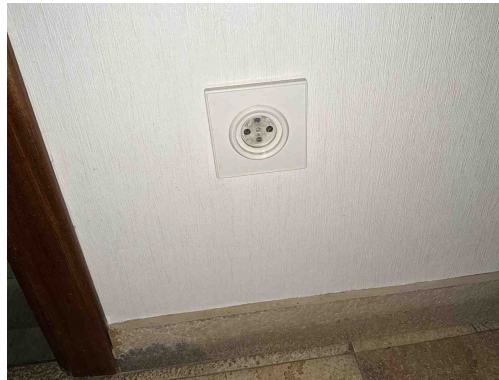
Inbreuk(en):

A20 - Er bevindt zich een contactdoos zonder beschermingsgeleider in de elektrische installatie. Deze is niet geplaatst achter een differentieelstroombeschermingsinrichting met grote (max. 30mA) of zeer grote (max. 10mA) gevoeligheid.

Opmerking: Oa kelder,,living,kleine kamer,...

T11 - De contactdozen waarvan de toegekende stroomsterkte maximaal 16A en de toegekende spanning maximaal 250V bedraagt en niet bedoeld zijn voor de voeding van een of meerdere verbruikstoestellen voor een specifiek doel en niet geplaatst zijn in of op schakel- en verdeelborden, beschikken niet of IPXX-D (incl. gemeenschappelijke delen residentieel geheel) (Boek 1: 4.2.2.3/5.3.5.2).

Opmerking: Oa kelder,gang,living,...

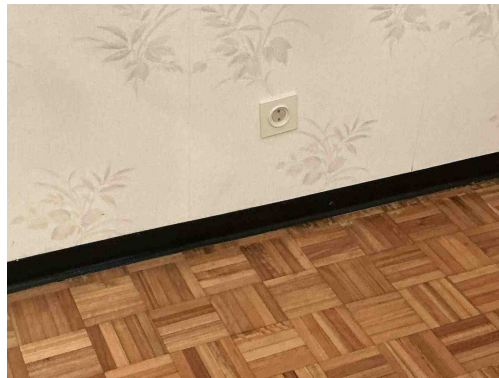
Inbreuk(en):

A20 - Er bevindt zich een contactdoos zonder beschermingsgeleider in de elektrische installatie. Deze is niet geplaatst achter een differentieelstroombeschermingsinrichting met grote (max. 30mA) of zeer grote (max. 10mA) gevoeligheid.

Opmerking: Oa kelder,,living,kleine kamer,...

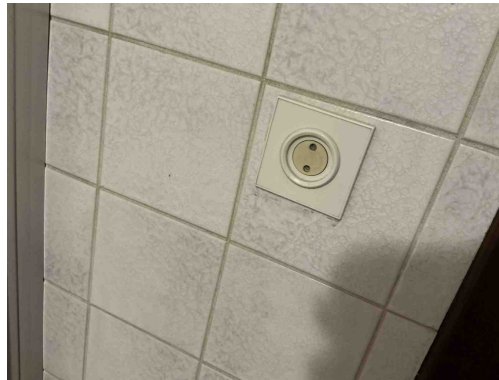
Inbreuk(en):

A20 - Er bevindt zich een contactdoos zonder beschermingsgeleider in de elektrische installatie. Deze is niet geplaatst achter een differentieelstroombeschermingsinrichting met grote (max. 30mA) of zeer grote (max. 10mA) gevoeligheid.

Opmerking: Oa kelder,,living,kleine kamer,...

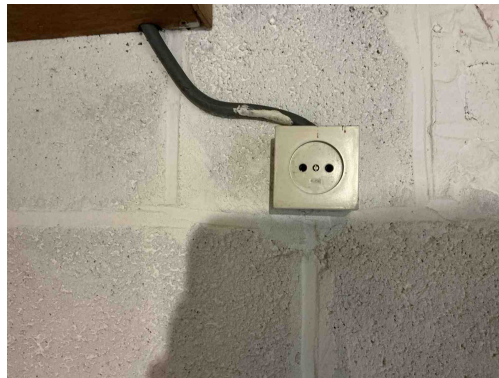
Inbreuk(en):

A20 - Er bevindt zich een contactdoos zonder beschermingsgeleider in de elektrische installatie. Deze is niet geplaatst achter een differentieelstroombeschermingsinrichting met grote (max. 30mA) of zeer grote (max. 10mA) gevoeligheid.

Opmerking: Oa kelder,,living,kleine kamer,...

T11 - De contactdozen waarvan de toegekende stroomsterkte maximaal 16A en de toegekende spanning maximaal 250V bedraagt en niet bedoeld zijn voor de voeding van een of meerdere verbruikstoestellen voor een specifiek doel en niet geplaatst zijn in of op schakel- en verdeelborden, beschikken niet of IPXX-D (incl. gemeenschappelijke delen residentieel geheel) (Boek 1: 4.2.2.3/5.3.5.2).

Opmerking: Oa kelder,gang,living,...

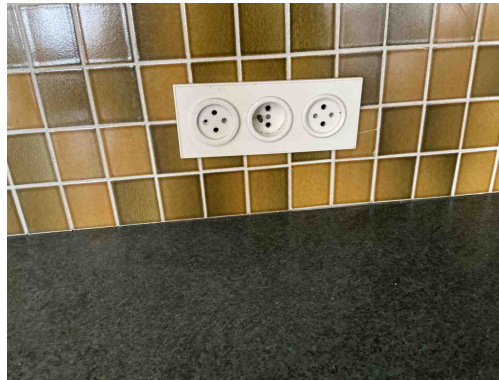
Inbreuk(en):

A20 - Er bevindt zich een contactdoos zonder beschermingsgeleider in de elektrische installatie. Deze is niet geplaatst achter een differentieelstroombeschermingsinrichting met grote (max. 30mA) of zeer grote (max. 10mA) gevoeligheid.

Opmerking: Oa kelder,,living,kleine kamer,...

T11 - De contactdozen waarvan de toegekende stroomsterkte maximaal 16A en de toegekende spanning maximaal 250V bedraagt en niet bedoeld zijn voor de voeding van een of meerdere verbruikstoestellen voor een specifiek doel en niet geplaatst zijn in of op schakel- en verdeelborden, beschikken niet of IPXX-D (incl. gemeenschappelijke delen residentieel geheel) (Boek 1: 4.2.2.3/5.3.5.2).

Opmerking: Oa kelder,gang,living,...

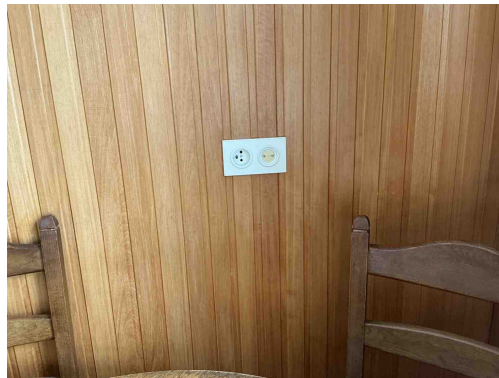
Inbreuk(en):

A20 - Er bevindt zich een contactdoos zonder beschermingsgeleider in de elektrische installatie. Deze is niet geplaatst achter een differentieelstroombeschermingsinrichting met grote (max. 30mA) of zeer grote (max. 10mA) gevoeligheid.

Opmerking: Oa kelder,,living,kleine kamer,...

T11 - De contactdozen waarvan de toegekende stroomsterkte maximaal 16A en de toegekende spanning maximaal 250V bedraagt en niet bedoeld zijn voor de voeding van een of meerdere verbruikstoestellen voor een specifiek doel en niet geplaatst zijn in of op schakel- en verdeelborden, beschikken niet of IPXX-D (incl. gemeenschappelijke delen residentieel geheel) (Boek 1: 4.2.2.3/5.3.5.2).

Opmerking: Oa kelder,gang,living,...

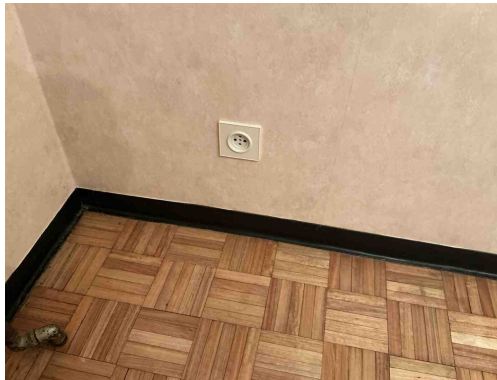
Inbreuk(en):

A20 - Er bevindt zich een contactdoos zonder beschermingsgeleider in de elektrische installatie. Deze is niet geplaatst achter een differentieelstroombeschermingsinrichting met grote (max. 30mA) of zeer grote (max. 10mA) gevoeligheid.

Opmerking: Oa kelder,,living,kleine kamer,...

T11 - De contactdozen waarvan de toegekende stroomsterkte maximaal 16A en de toegekende spanning maximaal 250V bedraagt en niet bedoeld zijn voor de voeding van een of meerdere verbruikstoestellen voor een specifiek doel en niet geplaatst zijn in of op schakel- en verdeelborden, beschikken niet of IPXX-D (incl. gemeenschappelijke delen residentieel geheel) (Boek 1: 4.2.2.3/5.3.5.2).

Opmerking: Oa kelder,gang,living,...

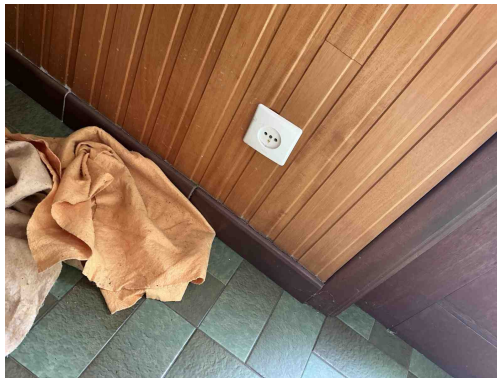
Inbreuk(en):

A20 - Er bevindt zich een contactdoos zonder beschermingsgeleider in de elektrische installatie. Deze is niet geplaatst achter een differentieelstroombeschermingsinrichting met grote (max. 30mA) of zeer grote (max. 10mA) gevoeligheid.

Opmerking: Oa kelder,,living,kleine kamer,...

T11 - De contactdozen waarvan de toegekende stroomsterkte maximaal 16A en de toegekende spanning maximaal 250V bedraagt en niet bedoeld zijn voor de voeding van een of meerdere verbruikstoestellen voor een specifiek doel en niet geplaatst zijn in of op schakel- en verdeelborden, beschikken niet of IPXX-D (incl. gemeenschappelijke delen residentieel geheel) (Boek 1: 4.2.2.3/5.3.5.2).

Opmerking: Oa kelder,gang,living,...

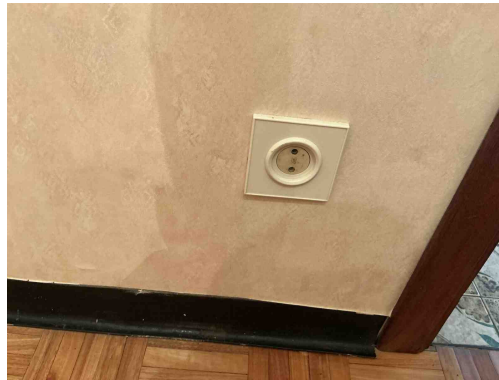
Inbreuk(en):

A20 - Er bevindt zich een contactdoos zonder beschermingsgeleider in de elektrische installatie. Deze is niet geplaatst achter een differentieelstroombeschermingsinrichting met grote (max. 30mA) of zeer grote (max. 10mA) gevoeligheid.

Opmerking: Oa kelder,,living,kleine kamer,...

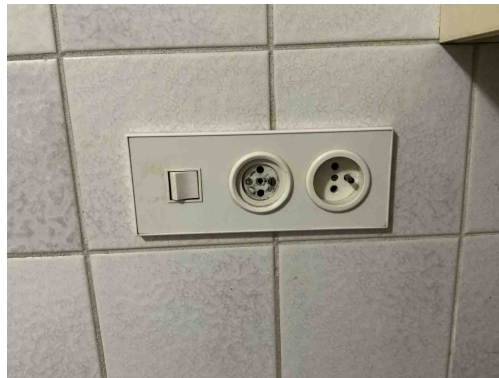
Inbreuk(en):

A20 - Er bevindt zich een contactdoos zonder beschermingsgeleider in de elektrische installatie. Deze is niet geplaatst achter een differentieelstroombeschermingsinrichting met grote (max. 30mA) of zeer grote (max. 10mA) gevoeligheid.

Opmerking: Oa kelder,,living,kleine kamer,...

T11 - De contactdozen waarvan de toegekende stroomsterkte maximaal 16A en de toegekende spanning maximaal 250V bedraagt en niet bedoeld zijn voor de voeding van een of meerdere verbruikstoestellen voor een specifiek doel en niet geplaatst zijn in of op schakel- en verdeelborden, beschikken niet of IPXX-D (incl. gemeenschappelijke delen residentieel geheel) (Boek 1: 4.2.2.3/5.3.5.2).

Opmerking: Oa kelder,gang,living,...

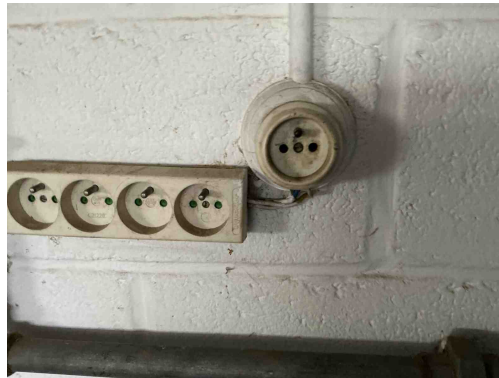
Inbreuk(en):

T11 - De contactdozen waarvan de toegekende stroomsterkte maximaal 16A en de toegekende spanning maximaal 250V bedraagt en niet bedoeld zijn voor de voeding van een of meerdere verbruikstoestellen voor een specifiek doel en niet geplaatst zijn in of op schakel- en verdeelborden, beschikken niet of IPXX-D (incl. gemeenschappelijke delen residentieel geheel) (Boek 1: 4.2.2.3/5.3.5.2).

Opmerking: Oa kelder,gang,living,...

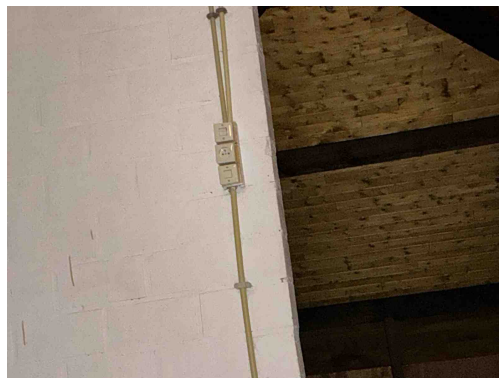
Inbreuk(en):

T11 - De contactdozen waarvan de toegekende stroomsterkte maximaal 16A en de toegekende spanning maximaal 250V bedraagt en niet bedoeld zijn voor de voeding van een of meerdere verbruikstoestellen voor een specifiek doel en niet geplaatst zijn in of op schakel- en verdeelborden, beschikken niet of IPXX-D (incl. gemeenschappelijke delen residentieel geheel) (Boek 1: 4.2.2.3/5.3.5.2).

Opmerking: Oa kelder,gang,living,...

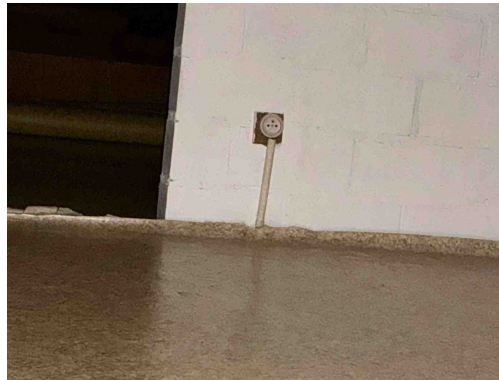
Inbreuk(en):

T11 - De contactdozen waarvan de toegekende stroomsterkte maximaal 16A en de toegekende spanning maximaal 250V bedraagt en niet bedoeld zijn voor de voeding van een of meerdere verbruikstoestellen voor een specifiek doel en niet geplaatst zijn in of op schakel- en verdeelborden, beschikken niet of IPXX-D (incl. gemeenschappelijke delen residentieel geheel) (Boek 1: 4.2.2.3/5.3.5.2).

Opmerking: Oa kelder, gang, living,...

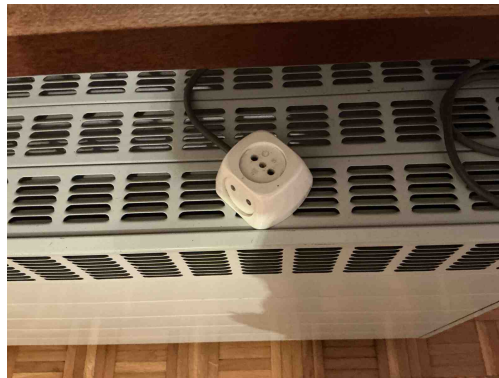
Inbreuk(en):

T11 - De contactdozen waarvan de toegekende stroomsterkte maximaal 16A en de toegekende spanning maximaal 250V bedraagt en niet bedoeld zijn voor de voeding van een of meerdere verbruikstoestellen voor een specifiek doel en niet geplaatst zijn in of op schakel- en verdeelborden, beschikken niet of IPXX-D (incl. gemeenschappelijke delen residentieel geheel) (Boek 1: 4.2.2.3/5.3.5.2).

Opmerking: Oa kelder, gang, living,...

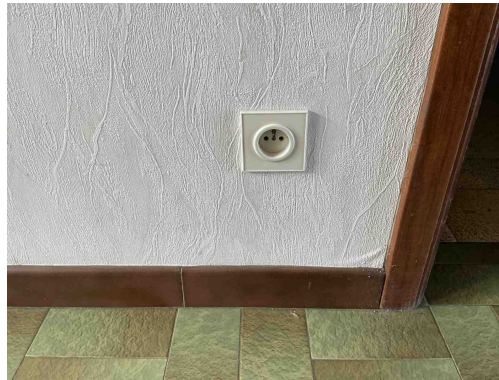
Inbreuk(en):

T11 - De contactdozen waarvan de toegekende stroomsterkte maximaal 16A en de toegekende spanning maximaal 250V bedraagt en niet bedoeld zijn voor de voeding van een of meerdere verbruikstoestellen voor een specifiek doel en niet geplaatst zijn in of op schakel- en verdeelborden, beschikken niet of IPXX-D (incl. gemeenschappelijke delen residentieel geheel) (Boek 1: 4.2.2.3/5.3.5.2).

Opmerking: Oa kelder,gang,living,...

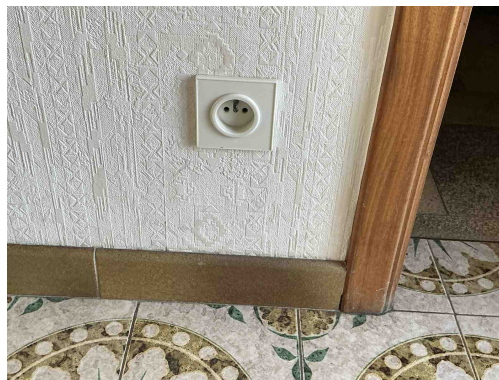
Inbreuk(en):

T11 - De contactdozen waarvan de toegekende stroomsterkte maximaal 16A en de toegekende spanning maximaal 250V bedraagt en niet bedoeld zijn voor de voeding van een of meerdere verbruikstoestellen voor een specifiek doel en niet geplaatst zijn in of op schakel- en verdeelborden, beschikken niet of IPXX-D (incl. gemeenschappelijke delen residentieel geheel) (Boek 1: 4.2.2.3/5.3.5.2).

Opmerking: Oa kelder,gang,living,...

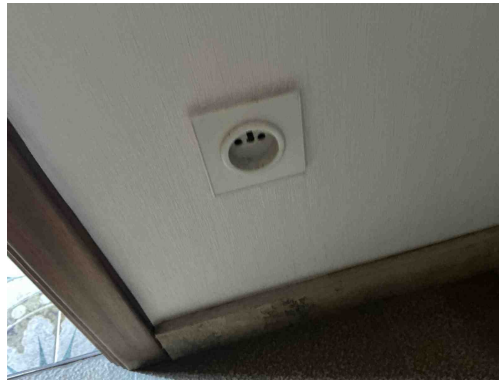
Inbreuk(en):

T11 - De contactdozen waarvan de toegekende stroomsterkte maximaal 16A en de toegekende spanning maximaal 250V bedraagt en niet bedoeld zijn voor de voeding van een of meerdere verbruikstoestellen voor een specifiek doel en niet geplaatst zijn in of op schakel- en verdeelborden, beschikken niet of IPXX-D (incl. gemeenschappelijke delen residentieel geheel) (Boek 1: 4.2.2.3/5.3.5.2).

Opmerking: Oa kelder, gang, living,...

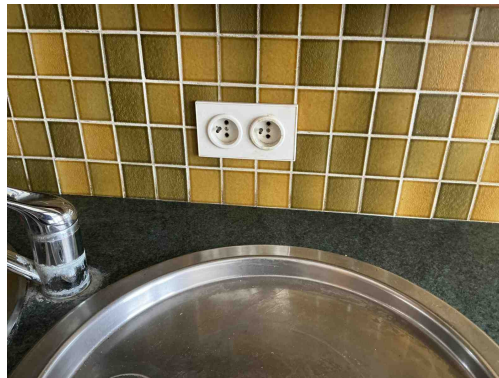
Inbreuk(en):

T11 - De contactdozen waarvan de toegekende stroomsterkte maximaal 16A en de toegekende spanning maximaal 250V bedraagt en niet bedoeld zijn voor de voeding van een of meerdere verbruikstoestellen voor een specifiek doel en niet geplaatst zijn in of op schakel- en verdeelborden, beschikken niet of IPXX-D (incl. gemeenschappelijke delen residentieel geheel) (Boek 1: 4.2.2.3/5.3.5.2).

Opmerking: Oa kelder, gang, living,...

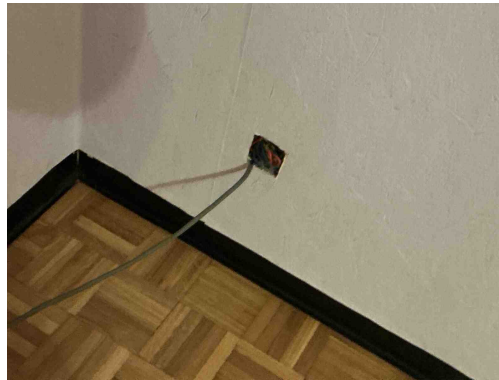
Inbreuk(en):

C21 - Het gebruik van geleiders van het type VOB, zonder bijkomende afscherming is niet toegestaan (Boek 1: 5.2.9.6).
Opmerking: Oa kelder, slaapkamer 2,...

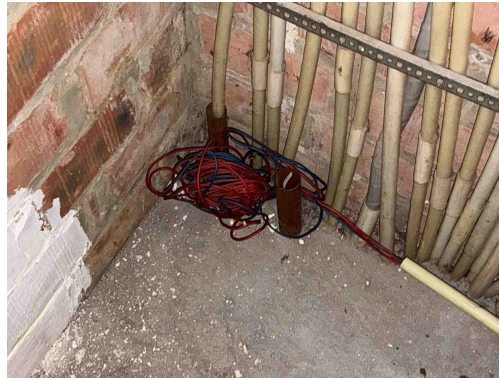
Inbreuk(en):

C21 - Het gebruik van geleiders van het type VOB, zonder bijkomende afscherming is niet toegestaan (Boek 1: 5.2.9.6).
Opmerking: Oa kelder, slaapkamer 2,...

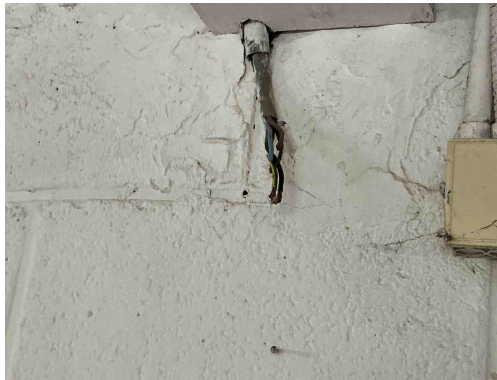
Inbreuk(en):

C21 - Het gebruik van geleiders van het type VOB, zonder bijkomende afscherming is niet toegestaan (Boek 1: 5.2.9.6).
Opmerking: Oa kelder, slaapkamer 2,...

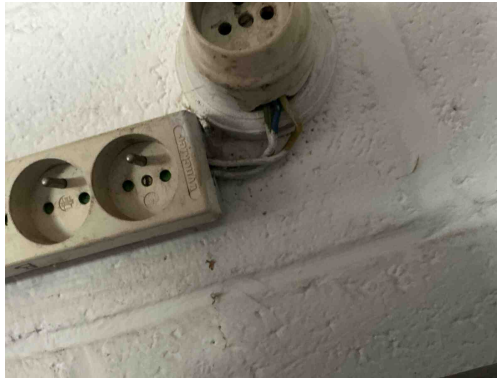
Inbreuk(en):

C21 - Het gebruik van geleiders van het type VOB, zonder bijkomende afscherming is niet toegestaan (Boek 1: 5.2.9.6).
Opmerking: Oa kelder, slaapkamer 2,...

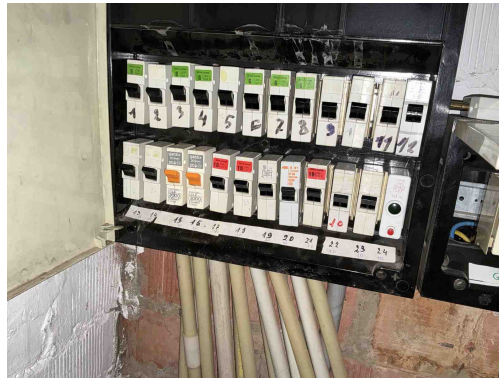
Inbreuk(en):

B26 - Het elektrisch bord kon niet gedemonteerd worden (Boek 1: 5.3.5.1).
Opmerking: Oa bord 2 automaten zeer strak vast niet mogelijk te demonteren

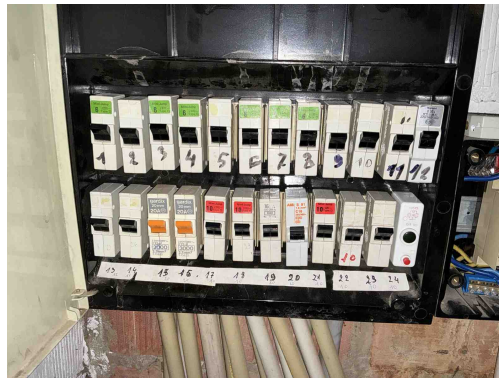
Inbreuk(en):

D08 - De nodige markeringen op de beveiligingstoestellen ontbreken of zijn onleesbaar (Boek 1: 5.3.5.5).
Opmerking: Oa bord 2, bord 3, bord 4

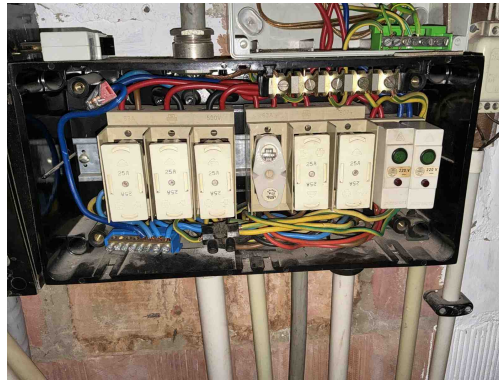
Inbreuk(en):

D08 - De nodige markeringen op de beveiligingstoestellen ontbreken of zijn onleesbaar (Boek 1: 5.3.5.5).
Opmerking: Oa bord 2, bord 3, bord 4

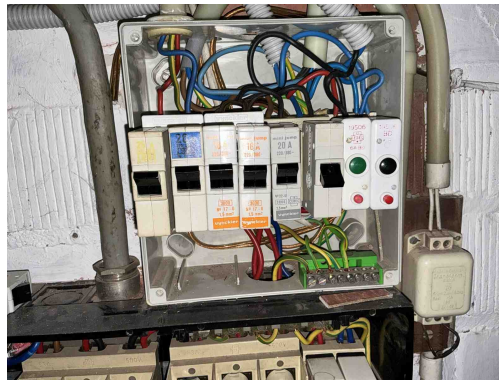
Inbreuk(en):

D08 - De nodige markeringen op de beveiligingstoestellen ontbreken of zijn onleesbaar (Boek 1: 5.3.5.5).
Opmerking: Oa bord 2, bord 3, bord 4
