Asbestinventarisatetest

Sint-Annastraat 20, 3090 Overijse

Attestnummer : 20230104-000463.000

Uitgegeven op : 04.01.2023

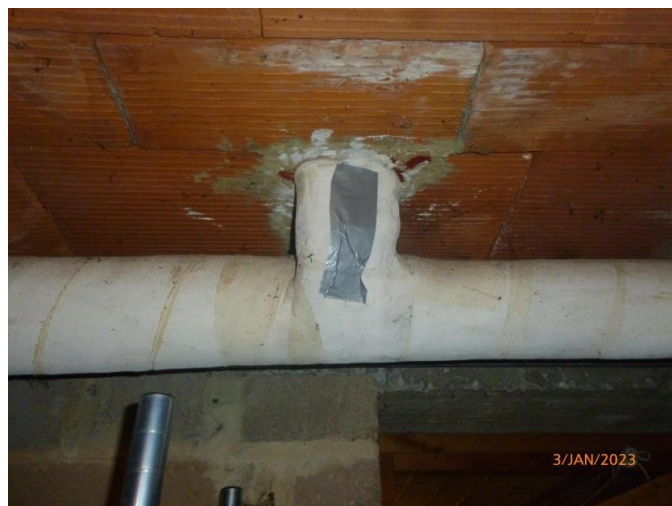
Eindbeoordeling materiaalrisico	Verhoogd materiaalrisico en/of verhoogde kans op vezelvrijgave
---------------------------------	--

Gebondenheid	Categorie 2: niet-hechtgebonden met matrix
Asbestsoort (vezeltype)	Amfibool aanwezig, uitgezonderd crocidoliet
Asbestconcentratie	Laag (< 50%)
Afschermingsgraad van het gehele materiaal	Geheel of deels (ook) vrij aan binnenluchtstromen
Toestand van het materiaal	Licht beschadigd, licht verweerd. Intact materiaal type Pical – asbestboard of categorie III 'gebondenheid'

#	Type	Referentie	Resultaat
1.1	Mengmonster	MM01	Chrysotiel, Amosiet

Beschrijving	Buisisolatie kelder
Omgeving	Binnen
Primaire drager	HVAC infrastructuur en uitrusting
Asbestmateriaal	In-situ afwerkingslagen - Thermische isolatie
Bindmiddel van asbestmateriaal	Gips - kalk
Gebondenheid op basis van bindmiddel	Niet-hechtgebonden
Hoeveelheid (lengte - omtrek - dikte - aantal)	• 26,50 m - 38,00 cm - 5,00 cm - 1 stuk

Totaal volume	0,504 m ³
Eenvoudig bereikbaar	Ja
Bevestigingswijze	<ul style="list-style-type: none">• Geklemd
Identificatiemethode	Vaststelling met monstername
Destructieve handeling voor identificatie	Nee

Verwijderen

- Zorg voor een veilig beheer. Vermijd het beschadigen van het asbestmateriaal. Controleer de toestand jaarlijks op wijzigingen.
- Scherm in afwachting van verwijdering het asbestmateriaal af van luchtstromingen en verstoring: bijvoorbeeld door het te verpakken, te fixeren, af te dekken, signalisatie - afbakening aan te brengen, ...

- Hermetische zone (erkend asbestverwijderaar)
Niet-hechtgebonden materiaal. Stofdeeltjes komen vrij bij verwijderen.

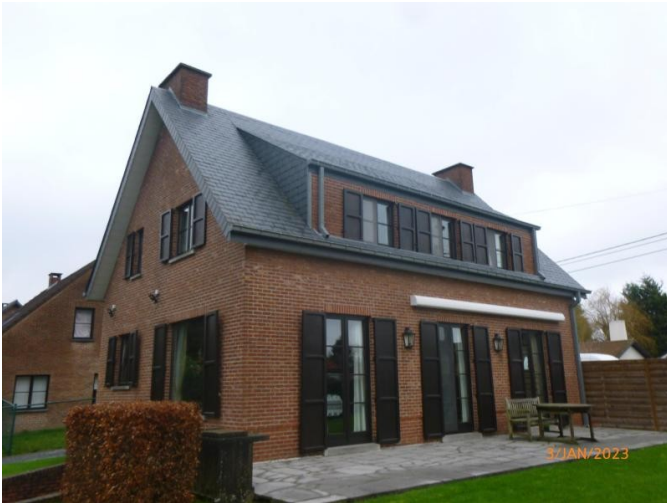
Situeringfoto

Uitgesloten van inspectie

Bouwjaar: 2008

Constructies gebouwd vanaf 2001 moeten niet onderzocht worden
