Asbestinventarisatetest

Leeuwerikenstraat 47/0604, 3001 Leuven

Attestnummer : 20230117-000434.001

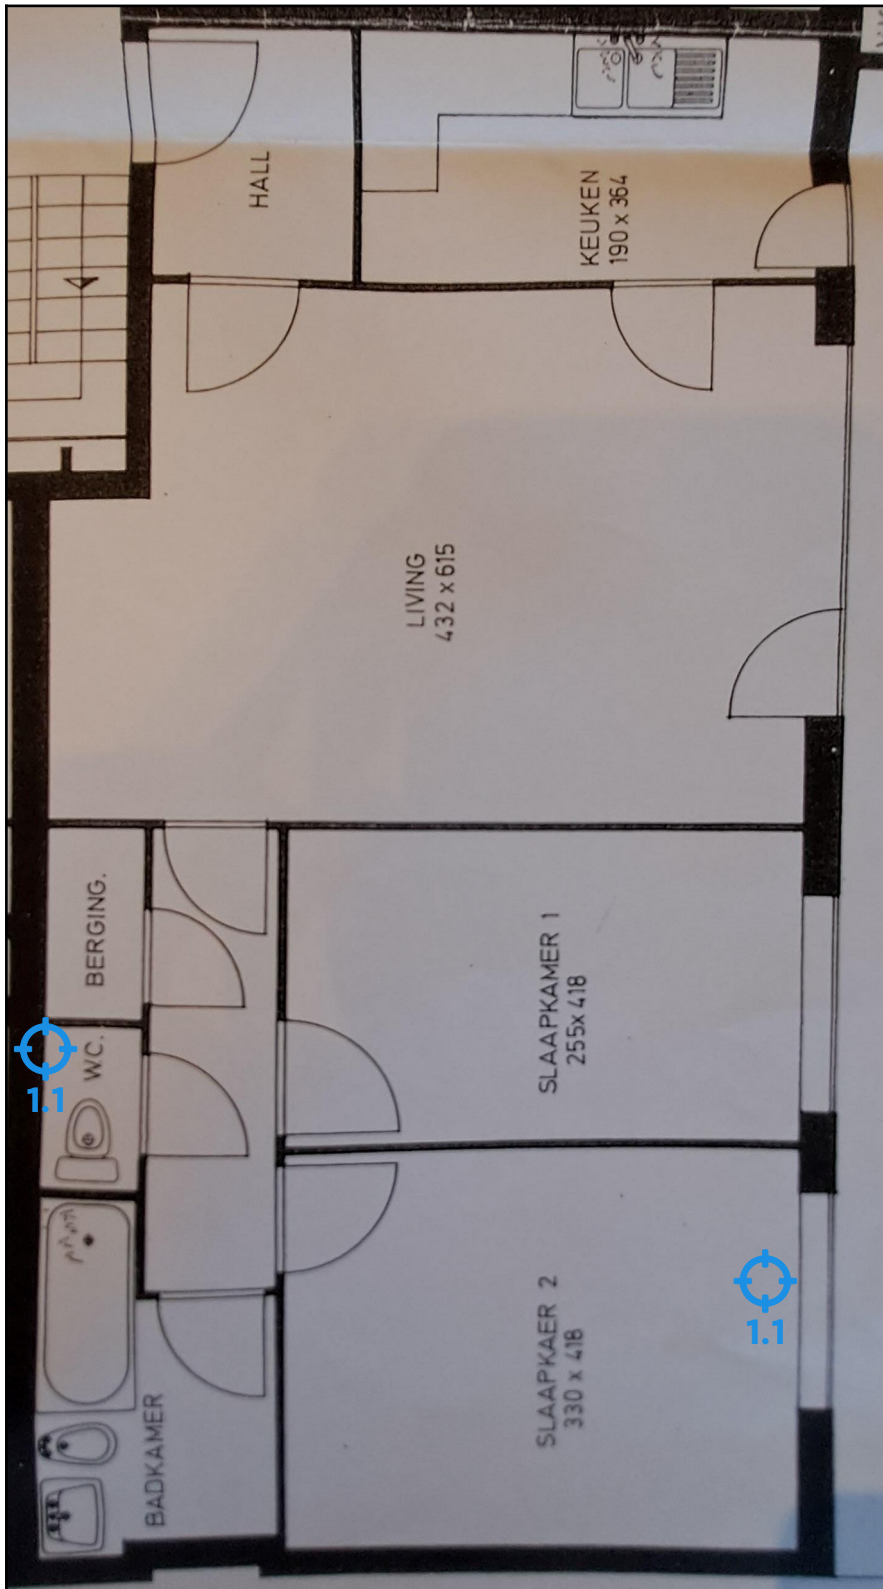
Plan 1.1: Plan 604

1. pleisterwerk muren	Geen asbest	-
1.1 Code: 7517685	Mengmonster	-

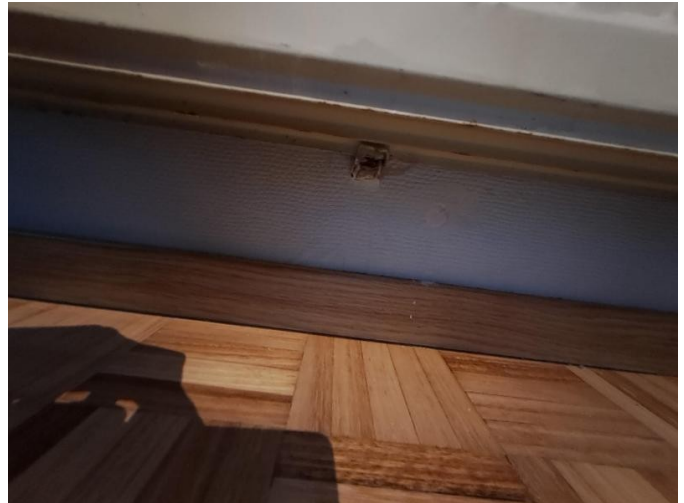
Geen asbest

#	Type	Referentie	Resultaat
1.1	Mengmonster	7517685	Geen asbest

Beschrijving	pleisterwerk muren
Omgeving	Binnen
Primaire drager	Binnenwand
Bindmiddel van materiaal	Gips - kalk

Gebondenheid op basis van bindmiddel	Niet-hechtgebonden
Hoeveelheid (oppervlakte - dikte - aantal)	• 280,00 m ² - 1,00 cm - 1 stuk
Totaal volume	2,80 m ³
Identificatiemethode	Vaststelling met monstername
Destructieve handeling voor identificatie	Nee

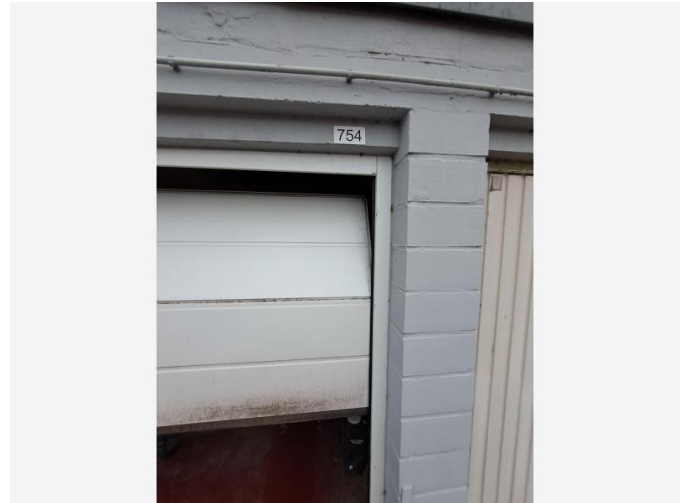
Geen asbest

Beschrijving	Garage box
Omgeving	Grenst aan binnen- en buitenlucht
Identificatiemethode	Vaststelling zonder monstername
Destructieve handeling voor identificatie	Nee
Opmerking	Geen asbest aangetroffen in de garagebox. Roofing werd recent vernieuwd
