Asbestinventarisatetest

Pater Vergauwenstraat 5, 9130 Beveren

Attestnummer : 20221220-000427.000

Uitgegeven op : 20.12.2022

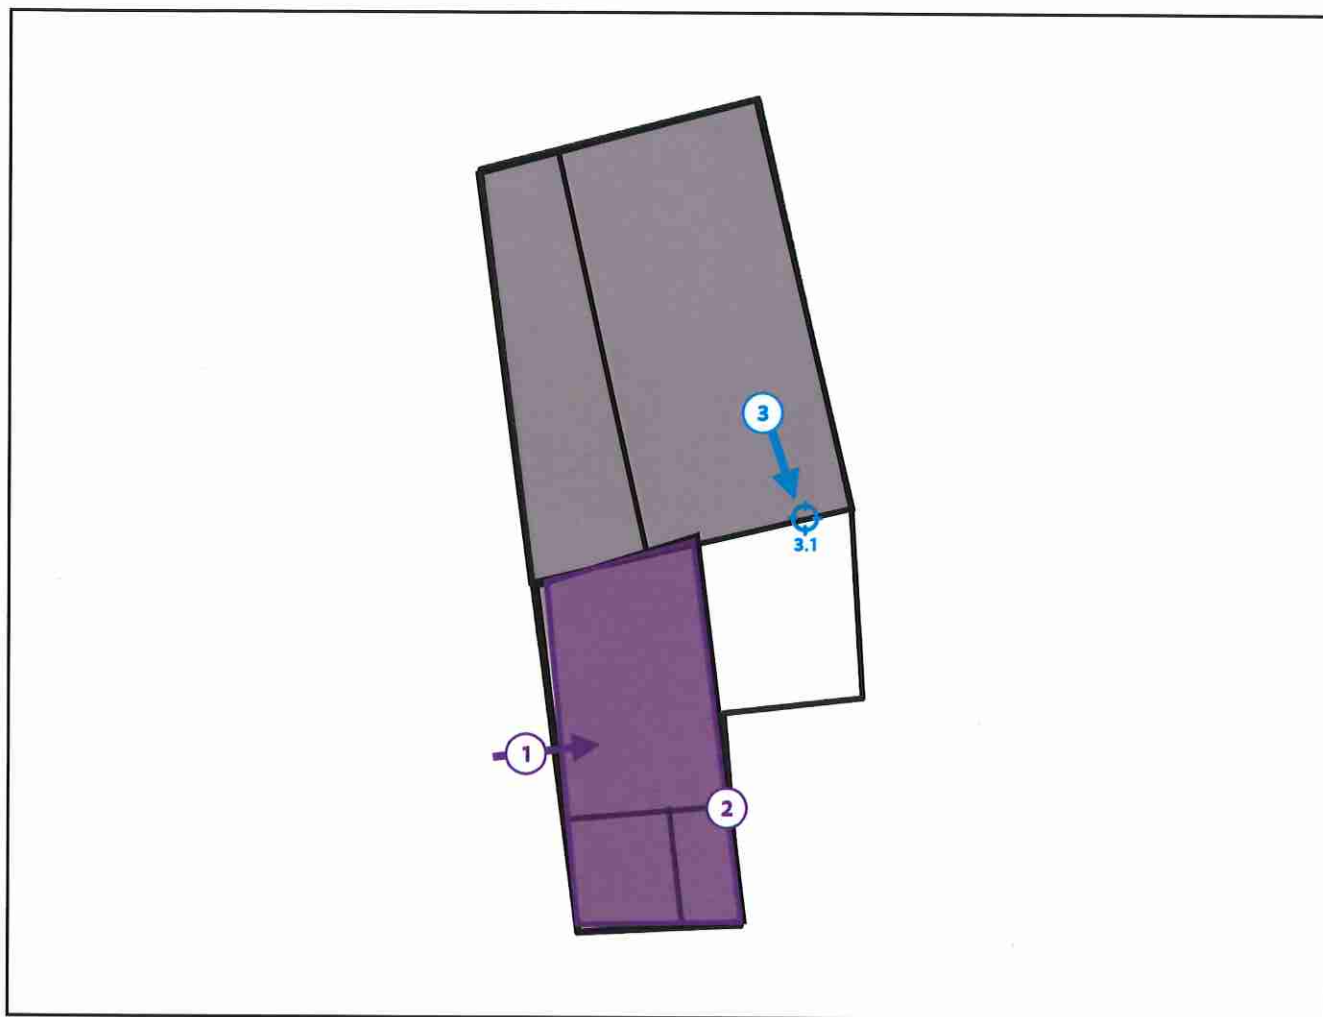
Plan 1.2: Gelijkvloers

Beschrijving	Type	Actie
1. Schoorsteen	Advies	-
2. Plat dak	Advies	-
3. Pleisterwerk wand	Geen asbest	-
3.1 Code: 202212008a	Mengmonster	-

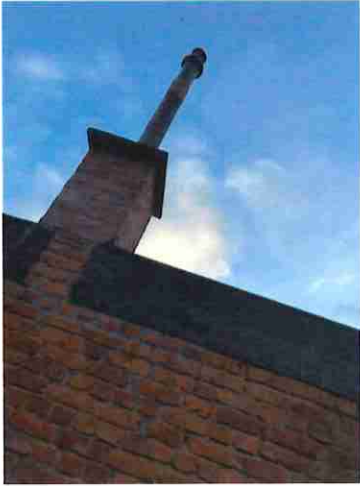
Fiche 1: Schoorsteen

Sommige schoorstenen bevatten asbest (met cement)

Niet uigesloten dat deze schoorsteen asbestvrij is. Indien deze ooit verwijderd wordt eerst staal laten nemen en dan met nodige zorg verwijderen.

Identificatiemethode	Redelijk vermoeden
Primaire drager	HVAC infrastructuur en uitrusting
(Asbest)materiaal	Buis, koker, leiding, pijp, doorvoer
Bindmiddel	Cement
Gebondenheid bindmiddel	Hecht

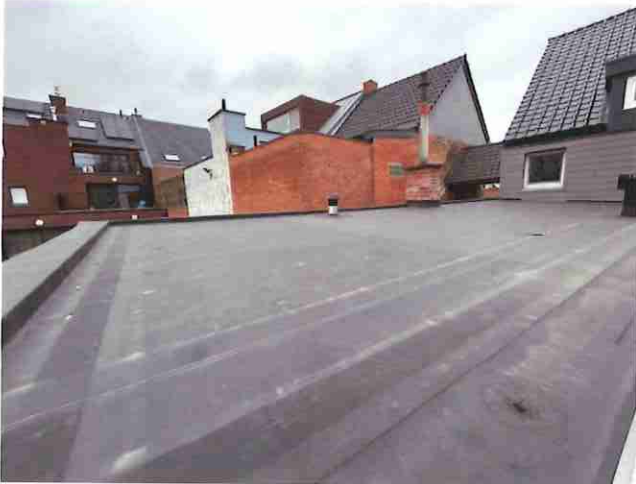
Fiche 2: Plat dak

Er is een nieuw plat dak geplaatst. Geen bewijs dat het oude dak verwijderd is.

Oudere roofing (bitumen) kan ook asbesthoudend zijn. Vermits er een volledig nieuw dak is geplaatst, is er amper of geen risico op schade of blootstelling indien er toch onder het nieuwe dak asbesthoudend materiaal zou aanwezig zijn.

Identificatiemethode	Redelijk vermoeden
Primaire drager	Plat dak
(Asbest)materiaal	Dak- en gevelbekleding - Roofing
Bindmiddel	Bitumen (roofing, teer, asfalt)
Gebondenheid bindmiddel	Hecht
