Asbestinventarisatietest

Amerikalei 95/3, 2000 Antwerpen

Voorbereidingsattest

Zone 1: Hoofdgebouw

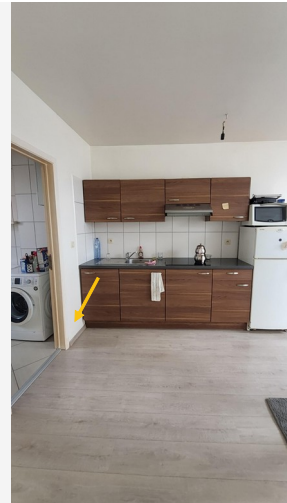
Geen asbest

#	Type	Referentie	Resultaat
1.1	Mengmonster	13/02/26-A10	Geen asbest

Beschrijving	Pleisterwerk muren
Omgeving	Binnen
Primaire drager	Binnenwand
Bindmiddel van materiaal	Gips - kalk
Gebondenheid op basis van bindmiddel	Niet-hechtgebonden
Hoeveelheid (oppervlakte - dikte - aantal)	<ul style="list-style-type: none">• 110,00 m² - 3,00 cm - 1 stuk
Totaal volume	3,30 m ³
Identificatiemethode	Een monstername door de asbestdeskundige met laboanalyse door een asbestlabo.
Destructieve handeling voor identificatie	Nee
Opmerking	Staalname: slaapkamer, keuken. Geen pleisterwerk bij CV installatie in de badkamer (betegeld). Plafonds zijn opgetrokken in gipsplaten. Geen pleisterwerk aanwezig op het plafond

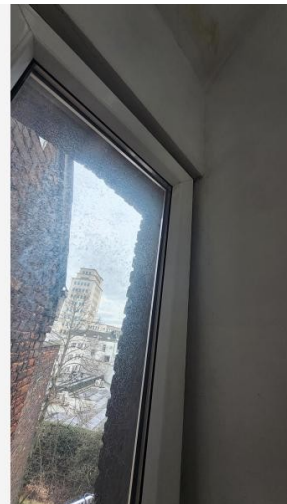
Beschrijving	Notitie	Terug te vinden op plannen
Fiche 2: Geen mastiek aan het schrijnwerk vastgesteld	Er werd geen verdacht afdichtingsmateriaal vastgesteld binnen de inspectielocatie	-
Fiche 3: Recente CV installatie	Cv installatie dd van 2010.	-

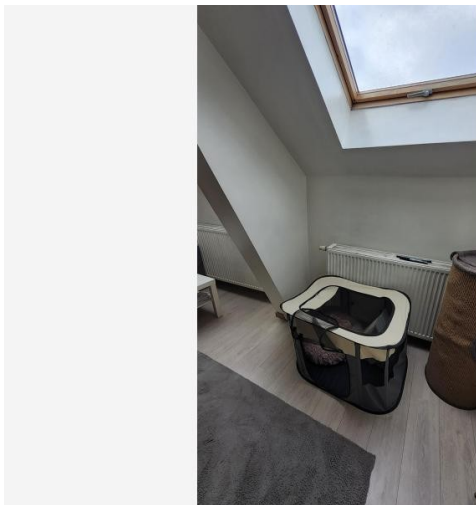
Beschrijving	Notitie	Terug te vinden op plannen
Fiche 4: geen dakbedekking vastgesteld	Er werd geen dakbedekking vastgesteld binnen de inspectielocatie	-
Fiche 5: Geen onderdak aanwezig	Er werd geen onderdak vastgesteld binnen de inspectielocatie	-
Fiche 6: Geen leidingisolatie aanwezig	-	-
Fiche 7: Geen lift aanwezig	-	-
Fiche 8: Geen rookgaskanaal vastgesteld	Er werd geen rookgaskanaal vastgesteld binnen de inspectielocatie	-
