Keuringsverslag van een elektrische laagspanning- en zeer lage spanningsinstallatie

NIET CONFORM

Datum keuring: 09/04/2026

Straatnaam Assesteenweg
Huisnummer 189
Busnummer
Postcode 1740
Gemeente TERNAT
Land België

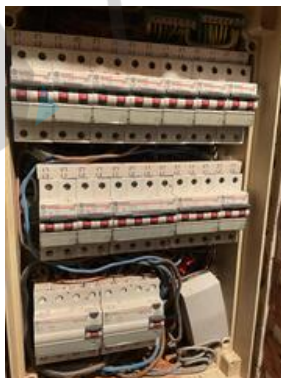
Afbeelding schakel- en verdeelbord:

- 15.03 Het verdeelbord is niet makkelijk toegankelijk. (Boek 1 Onderafdeling 5.3.5.1.C.)
- 15.06 De deur en/of afschermplaat van het schakelbord dient (terug)geplaatst te worden. Aanraking van onder spanning staande delen mogelijk. (Boek 1 Afdeling 5.1.4. en 5.3.5.1.A. en 4.2.2.3.)

- 15.10 De genaakbare, naakte onder spanning staande delen zijn onvoldoende afgeschermd. (Boek 1 Afdeling 5.1.4. en 4.2.2.3.)
- 15.11 Niet gebruikte invoeringen van het verdeelbord zijn niet correct of onvoldoende afgedicht. (Boek 1 Afdeling 5.1.4. en 4.2.2.3.)

- 17.01 De smeltzekeringhouders of houders van kleine vermogensschakelaars met pennen met een sectie kleiner dan 10mm² zijn niet voorzien van kalibreerelementen. (Boek 1 Onderafdeling 5.3.5.5.A.)

N22 De elektrische installatie is grondig na te zien en conform te maken volgens de voorschriften van het AREI boek 1.
