Asbestinventarisatetest

Veldstraat 22/8, 1742 Ternat

Attestnummer : 20260513-000134.000

Uitgegeven op : 13.05.2026

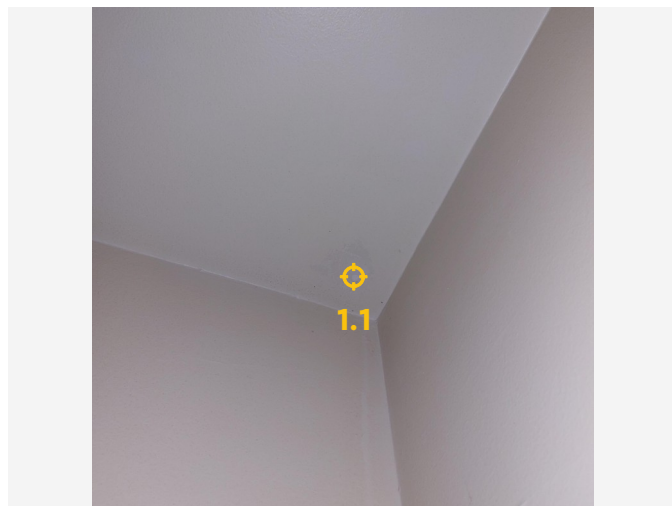
Fiche 1: Pleisterwerk plafonds

Geen asbest

#	Type	Referentie	Resultaat
1.1	Mengmonster	MM02	Geen asbest

Beschrijving	Pleisterwerk plafonds
Omgeving	Binnen
Primaire drager	Plafond
Bindmiddel van materiaal	Gips - kalk
Gebondenheid op basis van bindmiddel	Niet-hechtgebonden
Hoeveelheid (oppervlakte - dikte - aantal)	• 250,00 m ² - 1,00 cm - 1 stuk
Totaal volume	2,50 m ³
Identificatiemethode	Een monstername door de asbestdeskundige met laboanalyse door een asbestlabo.
Destructieve handeling voor identificatie	Nee
Opmerking	De hoeveelheid is een zo nauwkeurig mogelijke opmeting, waar evenwel kleine afwijkingen op mogelijk zijn. In de gevallen waar dit praktisch mogelijk is, wordt staalname uitgevoerd conform het inspectieprotocol: in een droge ruimte zoals een slaapkamer of een leefruimte, in een verwarmde natte ruimte zoals een keuken of badkamer, in een traphal en in een stookruimte.

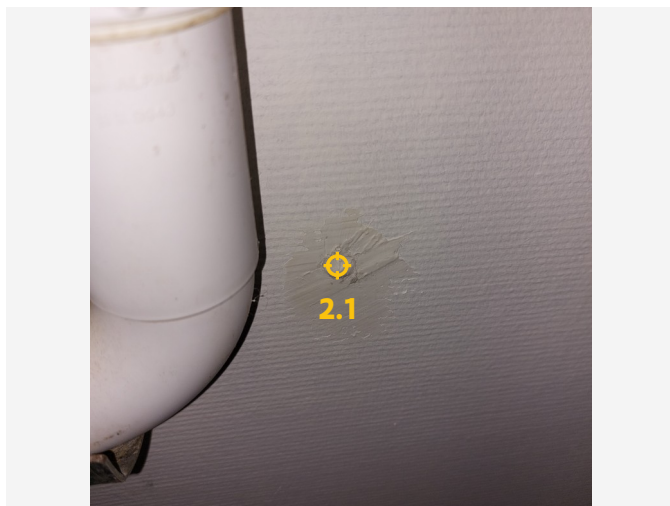
Fiche 2: Pleisterwerk wanden

Geen asbest

#	Type	Referentie	Resultaat
2.1	Mengmonster	MM01	Geen asbest

Beschrijving	Pleisterwerk wanden
Omgeving	Binnen
Primaire drager	Binnenwand
Bindmiddel van materiaal	Gips - kalk
Gebondenheid op basis van bindmiddel	Niet-hechtgebonden
Hoeveelheid (oppervlakte - dikte - aantal)	• 250,00 m ² - 1,00 cm - 1 stuk
Totaal volume	2,50 m ³
Identificatiemethode	Een monstername door de asbestdeskundige met laboanalyse door een asbestlabo.
Destructieve handeling voor identificatie	Nee
Opmerking	De hoeveelheid is een zo nauwkeurig mogelijke opmeting, waar evenwel kleine afwijkingen op mogelijk zijn. In de gevallen waar dit praktisch mogelijk is, wordt staalname uitgevoerd conform het inspectieprotocol: in een droge ruimte zoals een slaapkamer of een leefruimte, in een verwarmde natte ruimte zoals een keuken of badkamer, in een traphal en in een stookruimte.

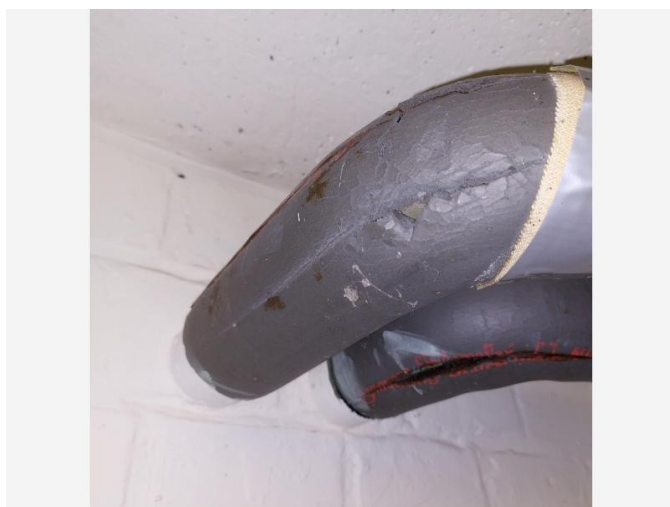
Beschrijving	Notitie	Terug te vinden op plannen
Fiche 3: Leidingisolatie garage (niet asbestverdacht)	De leidingisolatie bevat geen waarneembare asbestverdachte materialen.	Plan 1.1: Verdieping -1
