**Verslag huishoudelijke elektrische installatie op laagspanning en zeer lage spanning****Algemeen:**

Referentie: 010-20260520-04	Datum controle: 20/05/2026
Keurder: 010

Eigenaar: Onbekend	EAN-code: 541448820057354581
Adres installatie: Prinsenstraat 28, 2300 - Turnhout	Nummer teller(s): 1LGZ0469756221
	Distributienetbeheerder installatie: Fluvius
Datum uitvoering installatie:	<input checked="" type="checkbox"/> Vóór 01/10/1981 <input type="checkbox"/> Tussen 01/10/1981 en 01/06/2020 <input type="checkbox"/> Vanaf 01/06/2020
Type:	<input checked="" type="checkbox"/> Wooneenheid <input type="checkbox"/> Niet-huishoudelijk <input type="checkbox"/> PV <input type="checkbox"/> Batterij <input type="checkbox"/> Laadpaal

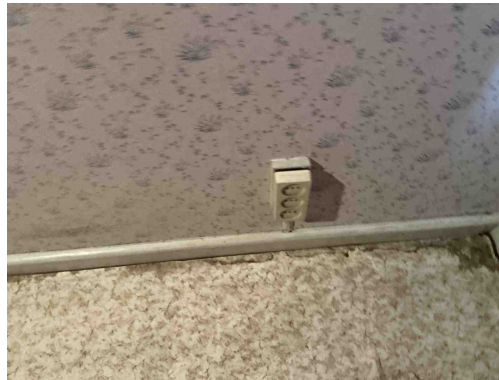
C38 - Het gebruikte kabeltype (snoerkabel) voldoet niet aan de specificaties die van toepassing zijn op voedingsleidingen voor vaste installatie (Boek 1: 1.4.2.1, 5.2.6.2).

Opmerking: Oa keuken ,slaapkamer,living,...

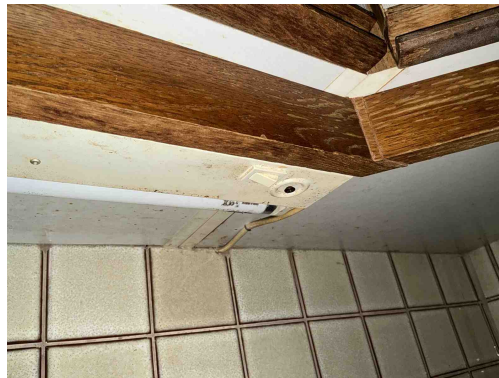
C38 - Het gebruikte kabeltype (snoerkabel) voldoet niet aan de specificaties die van toepassing zijn op voedingsleidingen voor vaste installatie (Boek 1: 1.4.2.1, 5.2.6.2).

Opmerking: Oa keuken ,slaapkamer,living,...

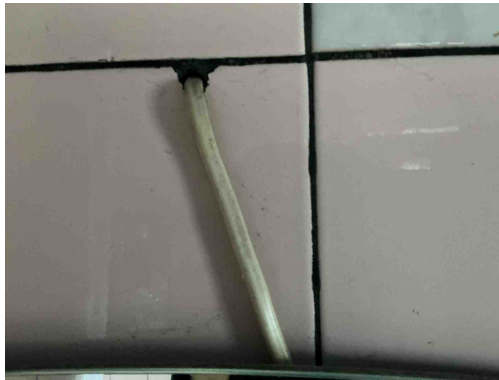
C27 - Het gebruik van geleiders van het type VTLMb (côte-à-côte) is niet toegestaan (Boek 1: 1.4.2.1).

Opmerking: Oa badkamer

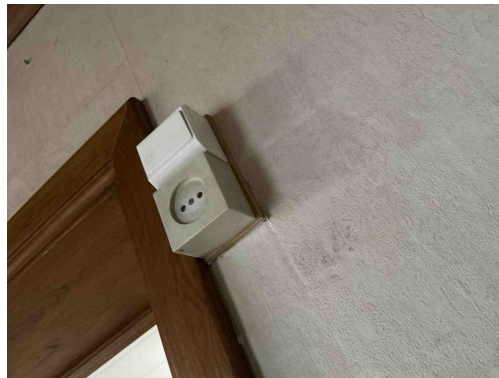
T13 - Opbouwcontactdozen en/of -schakelaars zonder achterplaatje mogen niet rechtstreeks op een brandbare ondergrond bevestigd worden (Boek 1: 4.3.3.5).
Opmerking: Oa keuken en badkamer

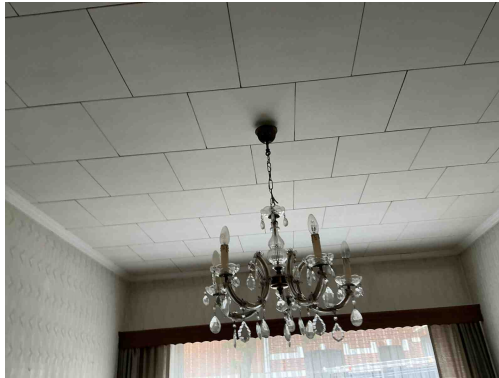
Klasse 00 armatuur

Opmerking: Oa living en eetplaats
