Asbestinventarisatetest

Abstraat 55, 3090 Overijse

Attestnummer : 20230722-000011.000

Uitgegeven op : 22.07.2023

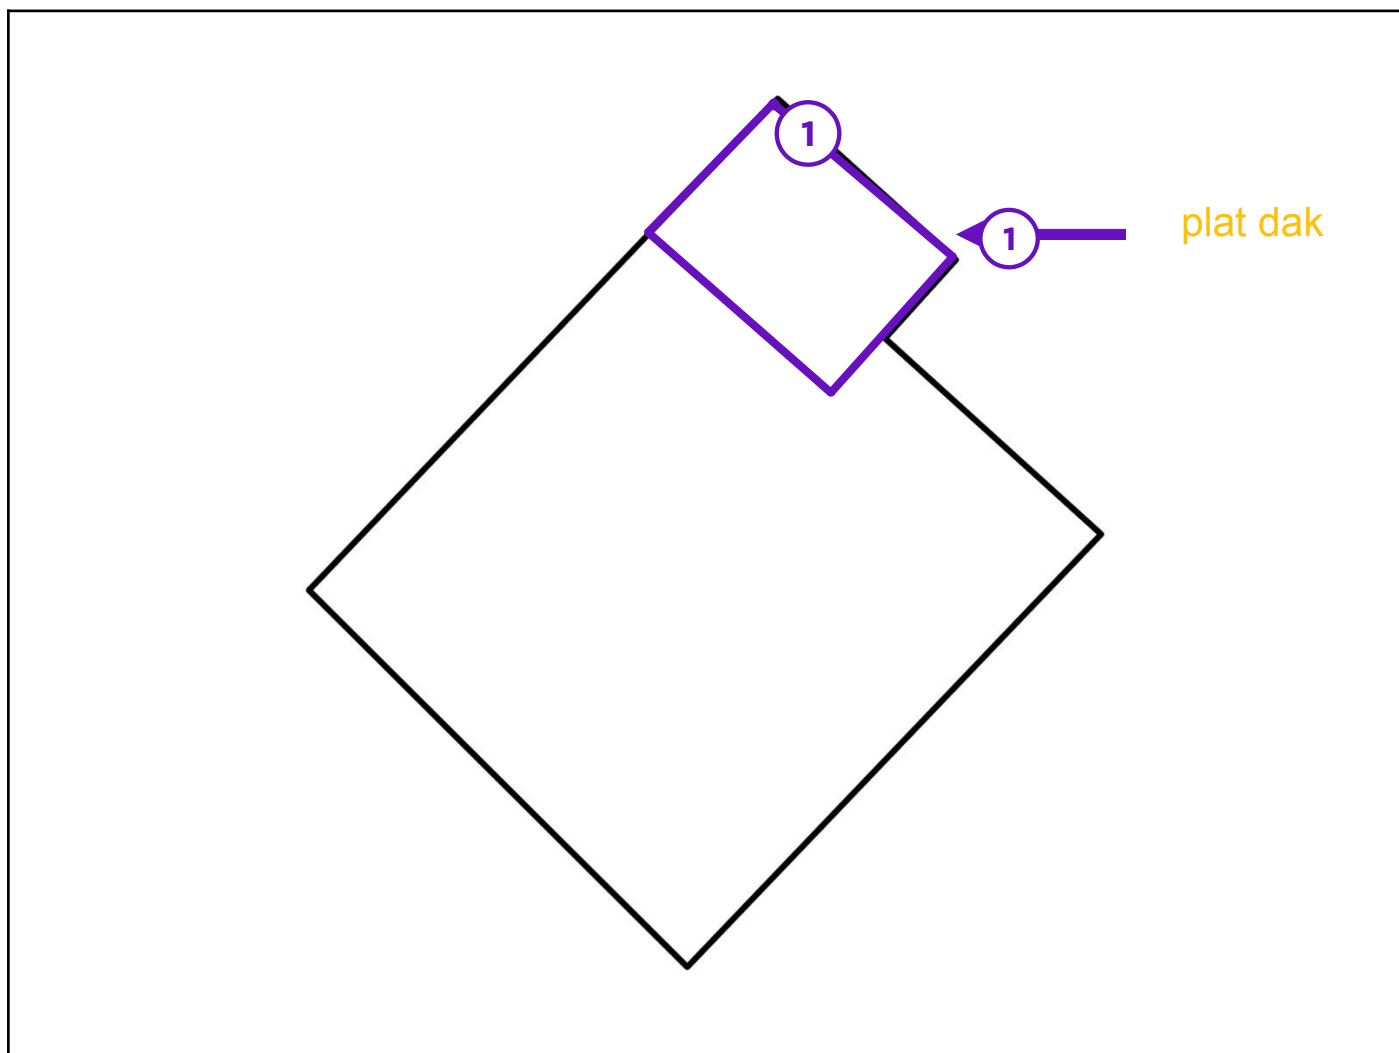
Plan 1.2: Hoofdgebouw plan

Beschrijving	Type	Actie
1. Roofing	Beperking	-

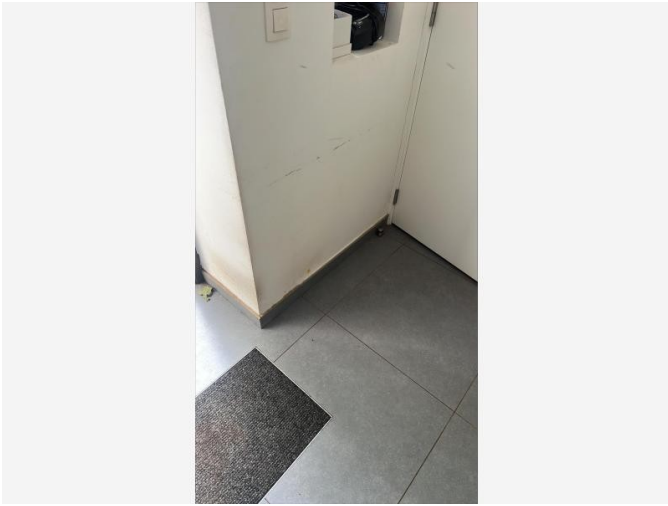
Overzichtsfoto

Fiche 2: Pleisterwerk muur

Geen asbest

#	Type	Referentie	Resultaat
2.1	Mengmonster	7814227	Geen asbest

Beschrijving	Pleisterwerk muur
Omgeving	Binnen
Primaire drager	Binnenwand
Bindmiddel van materiaal	Gips - kalk

Gebondenheid op basis van bindmiddel	Niet-hechtgebonden
Hoeveelheid (oppervlakte - dikte - aantal)	• 145,00 m ² - 1,00 cm - 1 stuk
Totaal volume	1,45 m ³
Identificatiemethode	Vaststelling met monstername
Destructieve handeling voor identificatie	Nee
Opmerking	geschatte oppervlakte
