Asbestinventarisatetest

Haachtsesteenweg 280/2, 1910 Kampenhout

Attestnummer : 20241019-000163.000

Uitgegeven op : 19.10.2024

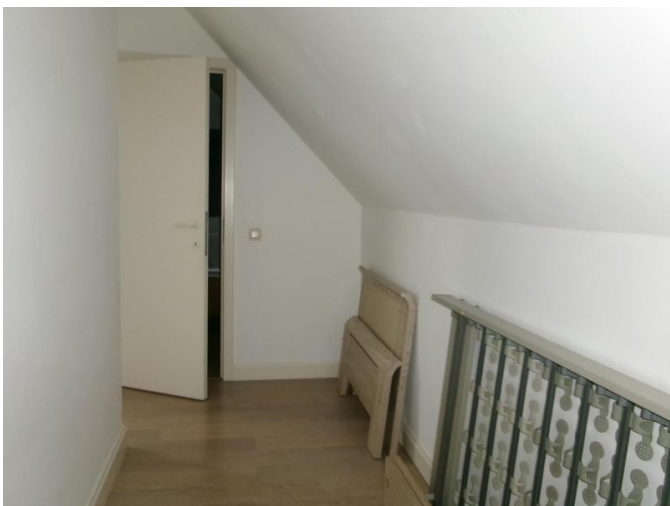
Vrije foto

Gipsplaat bevat nooit asbest. Deskundige kan geen uitspraak doen over de onderliggende materialen.

Identificatiemethode	Vaststelling & expertise (niet-asbestverdacht)
Primaire drager	Plafond
(Asbest)materiaal	Plaat, paneel, tablet - Generiek
Bindmiddel	Gips - kalk
Gebondenheid bindmiddel	Niet-hechtgebonden

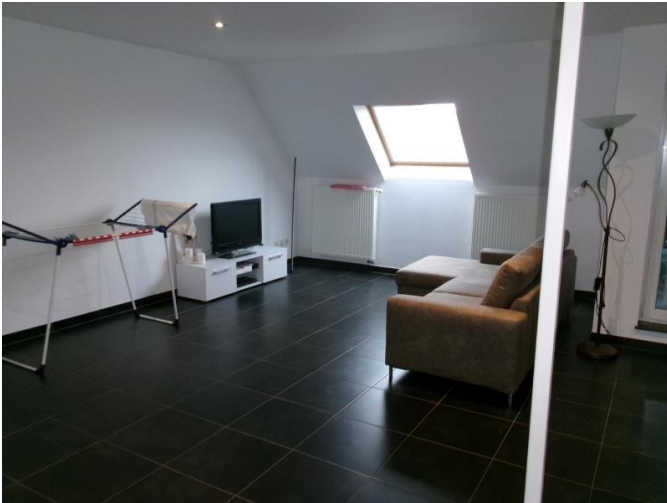
Vrije foto

Er zijn geen asbesthoudende of -verdachte materialen aangetroffen in de constructie tijdens de visuele controle. Onderliggende materialen konden niet geïnspecteerd worden.

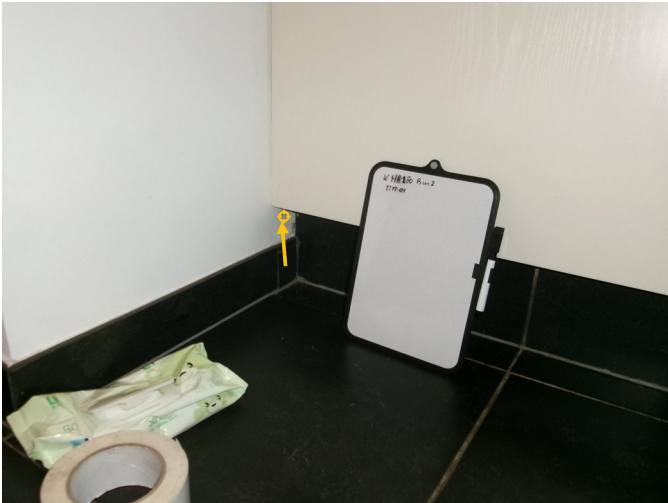
Fiche 3: Beploistering op de muren

Conclusie

Geen asbest

#	Type	Referentie	Resultaat
3.1	Mengmonster	Staal 1	Geen asbest

Beschrijving	Beploistering op de muren
Omgeving	Binnen
Primaire drager	Binnenwand
Bindmiddel van materiaal	Gips - kalk
Gebondenheid op basis van bindmiddel	Niet-hechtgebonden
Hoeveelheid (oppervlakte - dikte - aantal)	• 300,00 m ² - 0,50 cm - 1 stuk
Totaal volume	1,50 m ³
Identificatiemethode	Vaststelling met monstername
Destructieve handeling voor identificatie	Nee
Opmerking	Deze oppervlakte is een berekende schatting, er worden geen rechten verleend aan deze oppervlakten. De dikte is een schatting die voortkomt uit de monsterplaats(en) en is daarom niet altijd representatief.
