Asbestinventarisatetest

Leopoldstraat 49, 2280 Grobbendonk

Attestnummer : 20230512-000334.000

Uitgegeven op : 12.05.2023

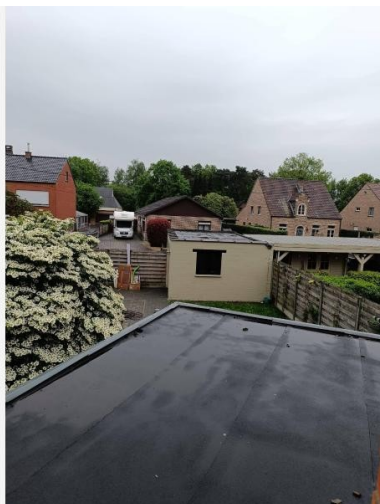
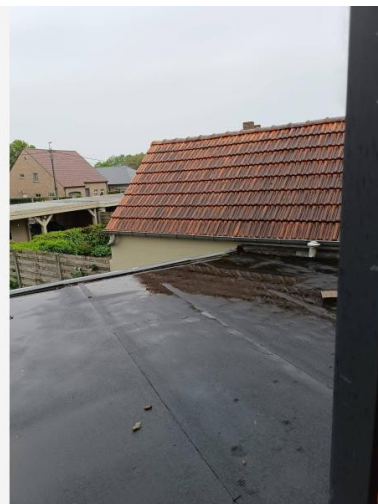
Overzichtsfoto

Detailfoto

Eindbeoordeling materiaalrisico	Laag materiaalrisico en/of verlaagde kans op vezelvrijgave
---------------------------------	--

Gebondenheid	Categorie 1: hechtgebonden in oorsprong
Asbestsoort (vezeltype)	Crocidoliet aanwezig
Asbestconcentratie	Laag (< 50%)
Afschermingsgraad van het gehele materiaal	Geheel of deels vrij aan de buitenlucht
Toestand van het materiaal	Onbeschadigd, niet verweerd

Beschrijving	Bitumen platdak
Omgeving	Buiten
Primaire drager	Plat dak
Asbestmateriaal	Dak- en gevelbekleding - Roofing
Bindmiddel van asbestmateriaal	Bitumen (roofing, teer, asfalt)

Gebondenheid op basis van bindmiddel	Hecht
Hoeveelheid (oppervlakte - aantal)	<ul style="list-style-type: none"> • 66,00 m² - 1 stuk
Totale oppervlakte	66,00 m ²
Eenvoudig bereikbaar	Ja
Bevestigingswijze	<ul style="list-style-type: none"> • Verlijmd, ingegoten, versmeerd
Identificatiemethode	<p>Vaststelling zonder monstername</p> <p>Motivatie: Groot risico op structurele gevolgschade (lekschade, werking installatie,...)</p>
Destructieve handeling voor identificatie	Nee

- Zorg voor een veilig beheer. Vermijd het beschadigen van het asbestmateriaal. Controleer de toestand jaarlijks op wijzigingen.

- Eenvoudige handelingen: mag via doe-het-zelf of door werknemer(s) met opleidingsattest eenvoudige handelingen
Roofing laten testen voor asbest voor dit te verwijderen.

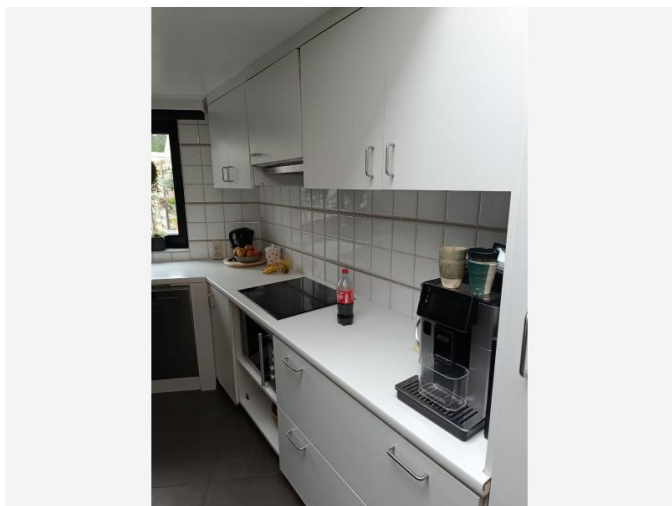
Vrije foto

Er is een kans dat er asbesthoudende tegelijm achter de tegels in de keuken en badkamer is. Eerst laten testen voor dit te verwijderen.
