# Asbestinventarisatetest

Hengelhoefdreef 5, 3530 Houthalen-Helchteren

Attestnummer : **20260517-000184.000**

## Zone 1: Bijgebouw

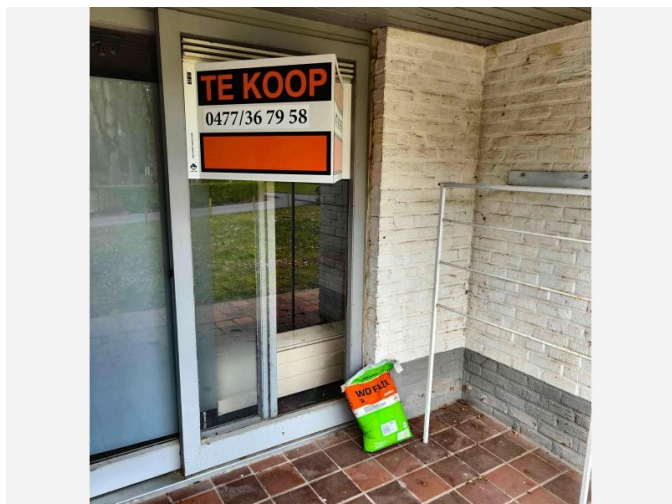
Overzichtsfoto

Geen asbest

#	Type	Referentie	Resultaat
2.1	Puntmonster	MastiekB9	Geen asbest

<b>Beschrijving</b>	Mastiek
<b>Omgeving</b>	Binnen
<b>Primaire drager</b>	Wandopening verticaal (raam, deur, ...)
<b>Bindmiddel van materiaal</b>	Kitten, mastiek, pasta
<b>Gebondenheid op basis van bindmiddel</b>	Hecht
<b>Hoeveelheid (gewicht - aantal)</b>	<ul style="list-style-type: none"><li>• 1,00 kg - 1 stuk</li></ul>
<b>Totaal gewicht</b>	1,00 kg
<b>Identificatiemethode</b>	Een monstername door de asbestdeskundige met laboanalyse door een asbestlabo.
<b>Destructieve handeling voor identificatie</b>	Nee
<b>Opmerking</b>	<p>De hoeveelheid is een zo nauwkeurig mogelijke opmeting. Hieraan kunnen evenwel geen rechten worden ontleend.</p> <p>De mastiek gebruikt aan de ramen is voor de volledige blok gelijkaardig. Om representatief te zijn werden voor de analyse van 10 appartementen stalen genomen bij appartement nrs. B4, B9, B10</p>
