Asbestinventarisatetest

Klaverstraat 14, 2170 Antwerpen

Attestnummer : 20221222-000321.000

Asbestveilig

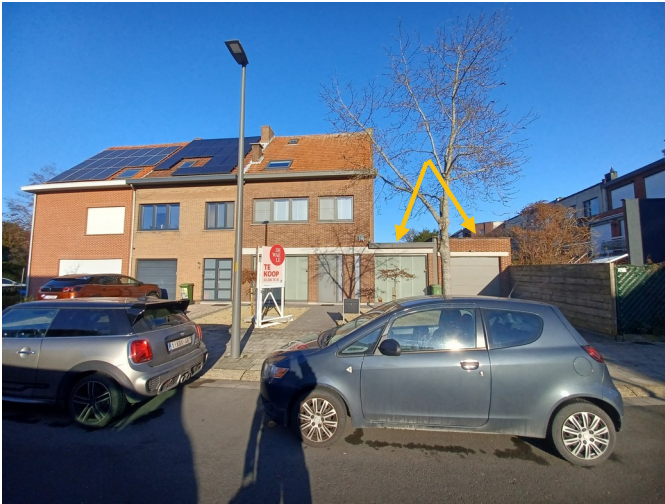
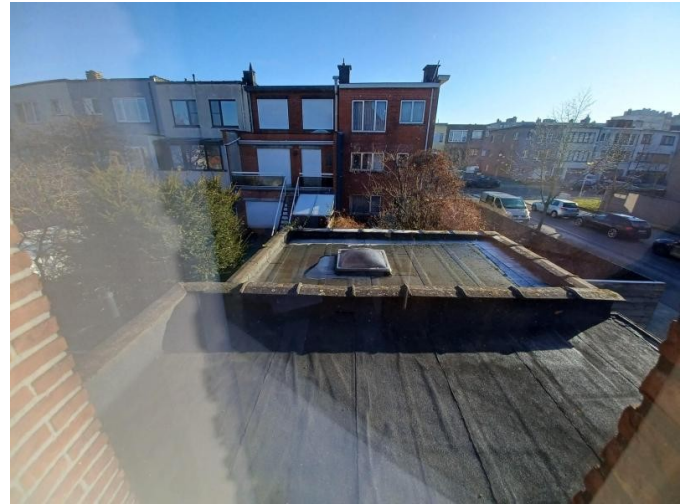
Overzichtsfoto

Detailfoto

Het asbestmateriaal valt onder de mijlpaal van 2040.

Eindbeoordeling materiaalrisico	Laag materiaalrisico en/of verlaagde kans op vezelvrijgave
---------------------------------	--

Gebondenheid	Categorie 1: hechtgebonden in oorsprong
Asbestsoort (vezeltype)	Crocidoliet aanwezig
Asbestconcentratie	Laag (< 50%)
Afschermingsgraad van het gehele materiaal	Geheel of deels vrij van de buitenlucht
Toestand van het materiaal	Licht beschadigd, licht verweerd. Intact materiaal type Pical – asbestboard of categorie III 'gebondenheid'

Beschrijving	Roofing
Omgeving	Buiten
Primaire drager	Plat dak
Asbestmateriaal	Dak- en gevelbekleding - Roofing
Bindmiddel van asbestmateriaal	Bitumen (roofing, teer, asfalt)
Gebondenheid op basis van bindmiddel	Hecht
Hoeveelheid (oppervlakte - aantal)	• 30,00 m ² - 1 stuk
Totale oppervlakte	30,00 m ²
Eenvoudig bereikbaar	Ja
Bevestigingswijze	• Verlijmd, ingegoten, versmeerd
Identificatiemethode	Vaststelling zonder monsternamen

Destructieve handeling voor identificatie	Nee
Opmerking	Monstername niet mogelijk zonder de structurele integriteit van het gebouw aan te tasten binnen het kader van het niet-destructief onderzoek. Asbesthoudendheid van de roofing kan enkel uitgesloten worden met een negatieve analyse. Bij structurele werken, renovatie of sloop wordt aangeraden om eerst een monstername uit te voeren

Zorgvuldig beheren

- Zorg voor een veilig beheer. Vermijd het beschadigen van het asbestmateriaal. Controleer de toestand jaarlijks op wijzigingen.
- Voer bijkomende staalname(s) uit.

- Eenvoudige handelingen: mag via doe-het-zelf of door werknemer(s) met opleidingsattest eenvoudige handelingen bij voorkeur laten uit voeren door opgeleid personeel.

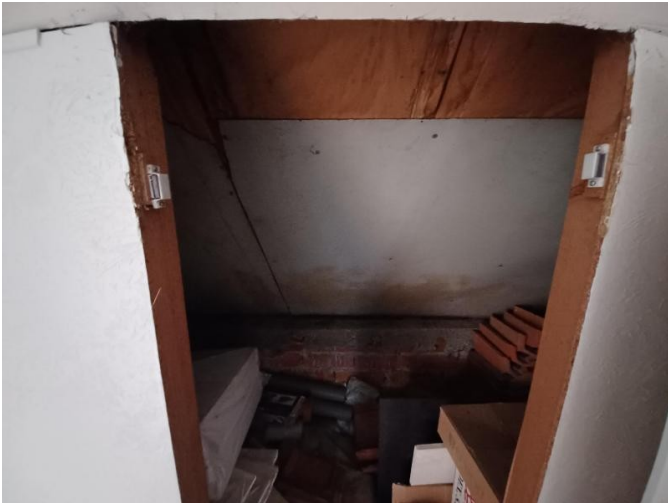
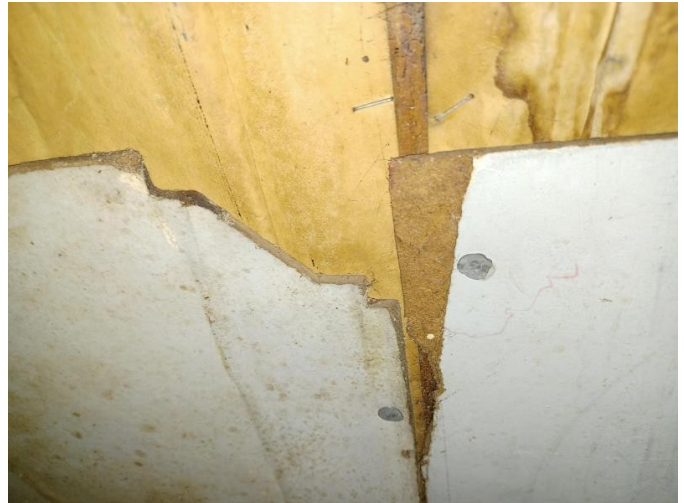
Fiche 2: Onderdakplaten

Overzichtsfoto

Detailfoto

Geen asbest

#	Type	Referentie	Resultaat
2.1	Puntmonster	E-22-066614/03	Geen asbest

Beschrijving	Onderdakplaten
Omgeving	Binnen
Primaire drager	Schuin dak
Bindmiddel van materiaal	Hout

Gebondenheid op basis van bindmiddel	Hecht
Hoeveelheid (gewicht - aantal)	• 100,00 kg - 1 stuk
Totaal gewicht	100,00 kg
Identificatiemethode	Vaststelling met monstername
Destructieve handeling voor identificatie	Nee

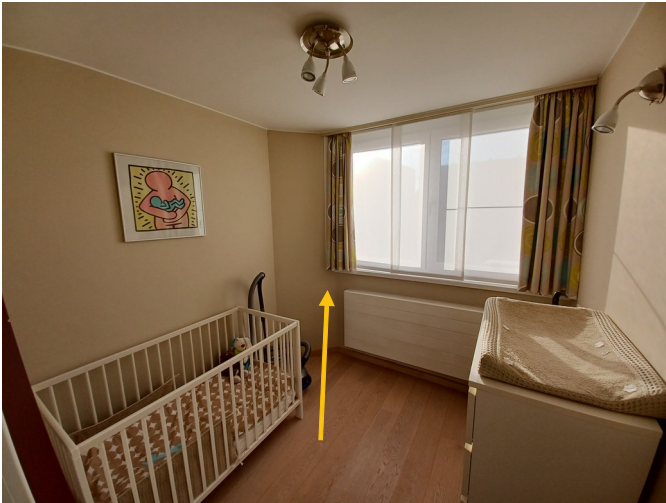
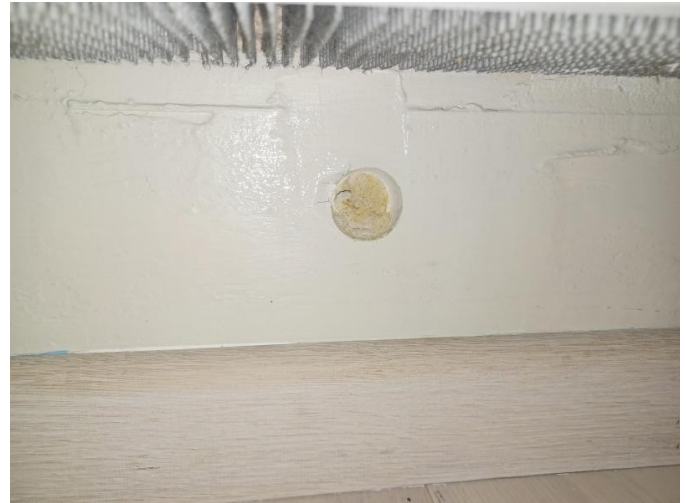
Fiche 3: Pleisterwerk

Overzichtsfoto

Detailfoto

Geen asbest

#	Type	Referentie	Resultaat
3.1	Mengmonster	E-22-066614/01 Wanden	Geen asbest
3.2	Mengmonster	E-22-066614/02 Plafonds	Geen asbest

Beschrijving	Pleisterwerk
Omgeving	Binnen

Primaire drager	Binnenwand
Bindmiddel van materiaal	Gips - kalk
Gebondenheid op basis van bindmiddel	Niet-hechtgebonden
Hoeveelheid (oppervlakte - dikte - aantal)	• 200,00 m ² - 0,50 cm - 1 stuk
Totaal volume	1,00 m ³
Identificatiemethode	Vaststelling met monstername
Destructieve handeling voor identificatie	Nee
Opmerking	Wanden; slaapkamer, badkamer en traphal plafonds: leefruimte traphal (natte ruimtes hadden een plafond uit gyproc)
