**Verslag huishoudelijke elektrische installatie op laagspanning en zeer lage spanning****Algemeen:**

| Referentie: <b>010-20260508-03</b> | Datum controle: <b>08/05/2026</b> |

| Adres installatie: <b>Bosdreef 15, 2360 - Oud-Turnhout</b> | Nummer teller(s): <b>1SAG1105540404</b> |

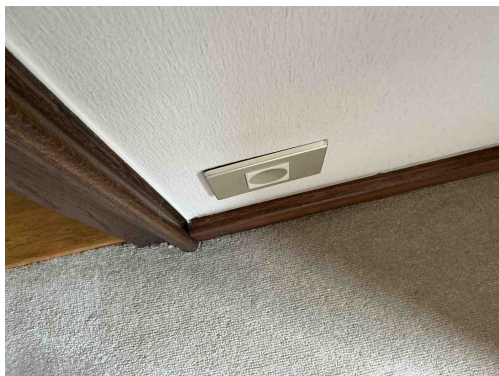
**T10** - Bepaalde contactdozen en/of schakelaars zijn niet degelijk bevestigd (Boek 1: 1.4.1.3).  
*Opmerking: Oa berging en living*

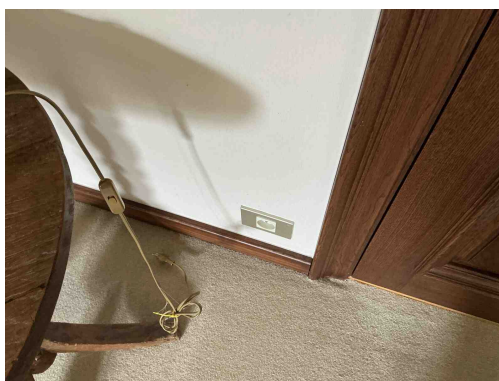
**T10** - Bepaalde contactdozen en/of schakelaars zijn niet degelijk bevestigd (Boek 1: 1.4.1.3).  
*Opmerking: Oa berging en living*

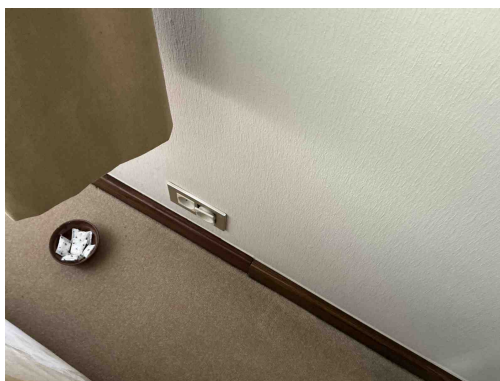
**T09** - Bepaalde contactdozen en/of schakelaars zijn beschadigd (Boek 1: 1.4.1.3).  
*Opmerking: Oa living*

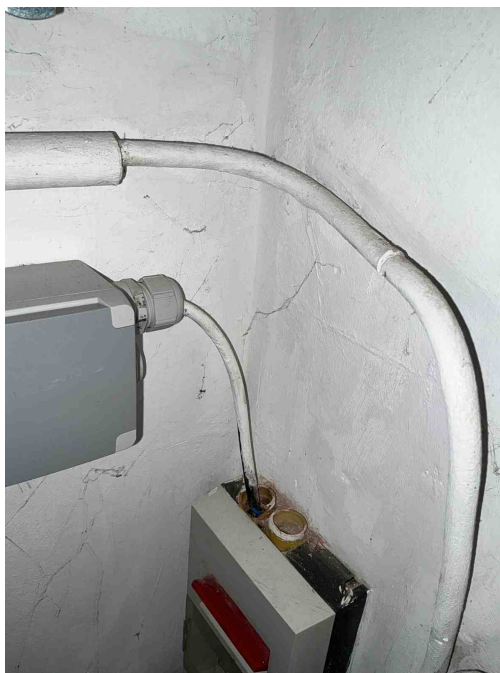
**C38** - Het gebruikte kabeltype (snoerkabel) voldoet niet aan de specificaties die van toepassing zijn op voedingsleidingen voor vaste installatie (Boek 1: 1.4.2.1, 5.2.6.2).  
*Opmerking: Oa garage en cv ketel*

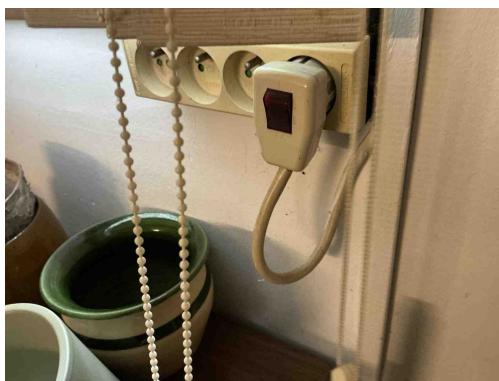
**C38** - Het gebruikte kabeltype (snoerkabel) voldoet niet aan de specificaties die van toepassing zijn op voedingsleidingen voor vaste installatie (Boek 1: 1.4.2.1, 5.2.6.2).

*Opmerking: Oa garage en cv ketel*

**C21** - Het gebruik van geleiders van het type VOB, zonder bijkomende afscherming is niet toegestaan (Boek 1: 5.2.9.6).

*Opmerking: Oa aan bord 1 en garage*

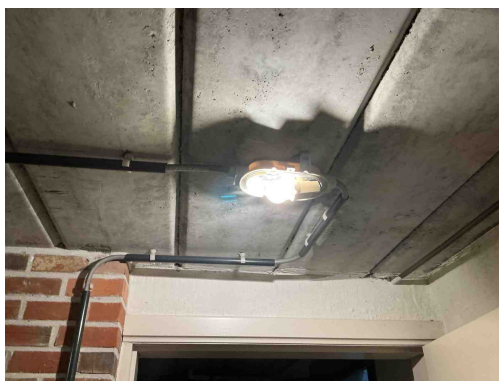
**T23** - Het elektrisch materiaal is beschadigd. (Boek 1: 1.4.1.3).

*Opmerking: Oa kelder*

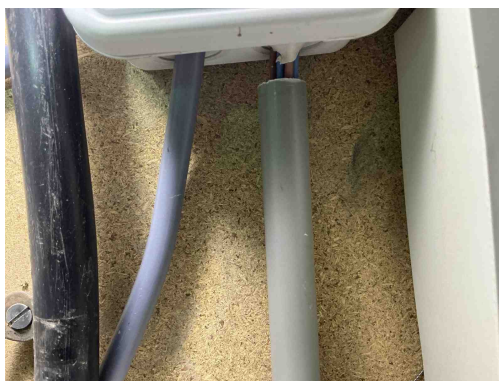
**C21** - Het gebruik van geleiders van het type VOB, zonder bijkomende afscherming is niet toegestaan (Boek 1: 5.2.9.6).  
*Opmerking: Oa aan bord 1 en garage*

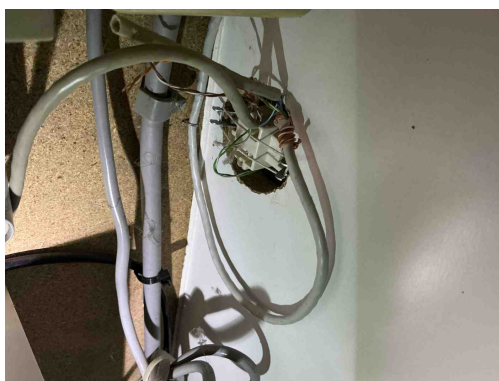
**T07** - Inbouwcontactdozen en/of -schakelaars zijn niet voorzien van aangepaste inwerkdozen (Boek 1: 5.3.5.2/5.3.5.4).  
*Opmerking: Oa garage*

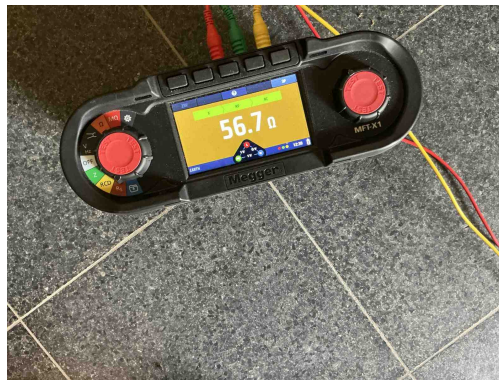
| Spreidingsweerstand van de aardverbinding: | <b>56,7 Ω</b> | Meetmethode: | <b>RE</b> |

**A05** - De waarde van de spreidingsweerstand van de aardverbinding is te hoog (Boek 1: 5.4.2).

*Opmerking: Algeeen*

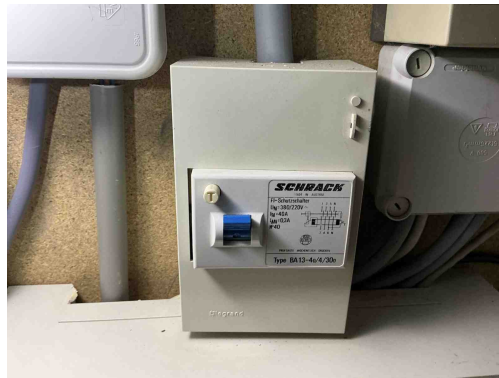
**D24** - De differentieelstroombeschermingsinrichtingen die worden geplaatst in huishoudelijke installaties dienen tenminste van het type A te zijn (Boek 1: 5.3.5.3).

*Opmerking: Oa bord 1 en 2*

**B29** - Het elektrisch verdeelbord in een huishoudelijke ruimte is niet voorzien van een deur (Boek1: 5.3.5.1).

*Opmerking: Oa bord 1*

**B17** - De voedingsspanning is niet op elk bord vermeld (Boek 1: 3.1.3.3).

*Opmerking: Oa bord 1,2,3,4,5,....*

**B18** - Het volgnummer is niet op elk bord vermeld (Boek 1: 3.1.3.3).

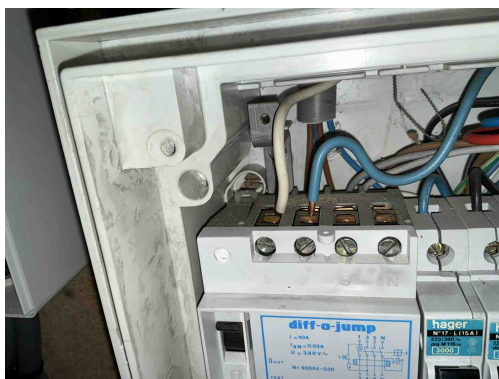
**D24** - De differentieelstroombeschermingsinrichtingen die worden geplaatst in huishoudelijke installaties dienen tenminste van het type A te zijn (Boek 1: 5.3.5.3).

*Opmerking: Oa bord 1 en 2*

**T21** - Het elektrisch materieel is niet geplaatst volgens de voorschriften van de fabrikant/ regels van goed vakmanschap . (Boek 1: 1.4.1.3)

*Opmerking: Oa bord 2 en 3 ophanging van het bord vijzen niet afgedekt en teveel kabels in een automaat*

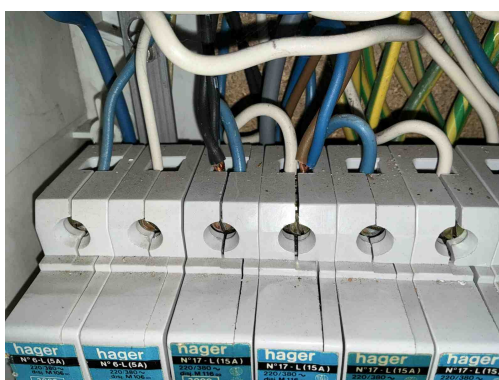
**T21** - Het elektrisch materieel is niet geplaatst volgens de voorschriften van de fabrikant/ regels van goed vakmanschap . (Boek 1: 1.4.1.3)

*Opmerking: Oa bord 2 en 3 ophanging van het bord vijzen niet afgedekt en teveel kabels in een automaat*

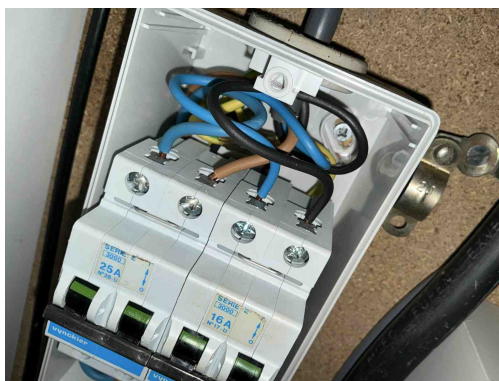
**T21** - Het elektrisch materieel is niet geplaatst volgens de voorschriften van de fabrikant/ regels van goed vakmanschap . (Boek 1: 1.4.1.3)

*Opmerking: Oa bord 2 en 3 ophanging van het bord vijzen niet afgedekt en teveel kabels in een automaat*

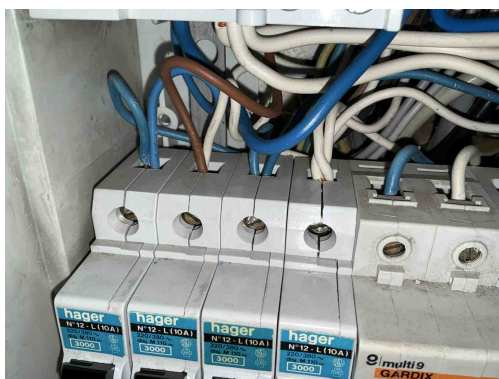
**T21** - Het elektrisch materieel is niet geplaatst volgens de voorschriften van de fabrikant/ regels van goed vakmanschap . (Boek 1: 1.4.1.3)

*Opmerking: Oa bord 2 en 3 ophanging van het bord vijzen niet afgedekt en teveel kabels in een automaat*

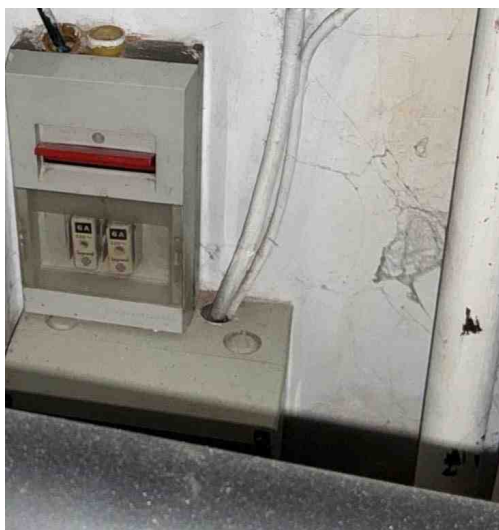
**B30** - De houder van de beveiliging in een huishoudelijke ruimte is niet voorzien van aangepaste kalibreerelementen (Boek1: 5.3.5.5).

*Opmerking: Oa bord 5*

**B17** - De voedingsspanning is niet op elk bord vermeld (Boek 1: 3.1.3.3).

*Opmerking: Oa bord 1,2,3,4,5,....*

**B18** - Het volgnummer is niet op elk bord vermeld (Boek 1: 3.1.3.3).

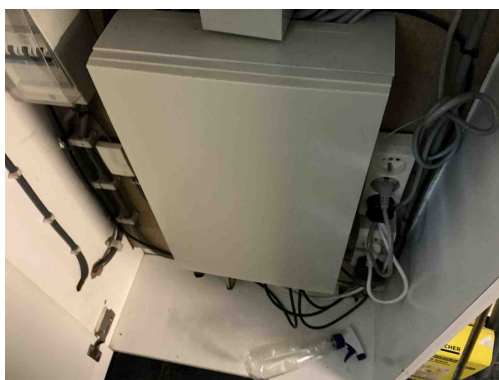
**B17** - De voedingsspanning is niet op elk bord vermeld (Boek 1: 3.1.3.3).

*Opmerking: Oa bord 1,2,3,4,5,....*

**B18** - Het volgnummer is niet op elk bord vermeld (Boek 1: 3.1.3.3).

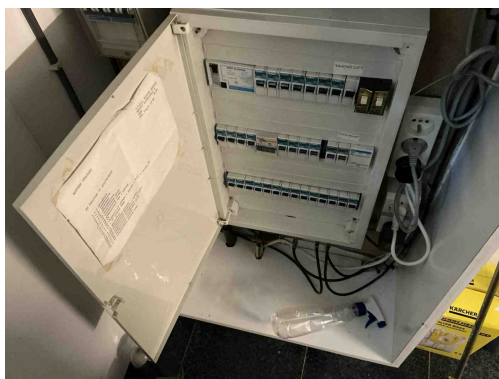
**B17** - De voedingsspanning is niet op elk bord vermeld (Boek 1: 3.1.3.3).  
*Opmerking: Oa bord 1,2,3,4,5,....*

**B18** - Het volgnummer is niet op elk bord vermeld (Boek 1: 3.1.3.3).  
*Opmerking: Oa bord 1,2,3,4,5,....*

**B06** - Het elektrisch verdeelbord heeft niet de minimale beschermingsgraad IPXX-B in een gewone ruimte (Boek 1: 4.2.2.3).  
*Opmerking: Oa bord 2*

**D08** - De nodige markeringen op de beveiligingstoestellen ontbreken of zijn onleesbaar (Boek 1: 5.3.5.5).  
*Opmerking: Oa bord 2*

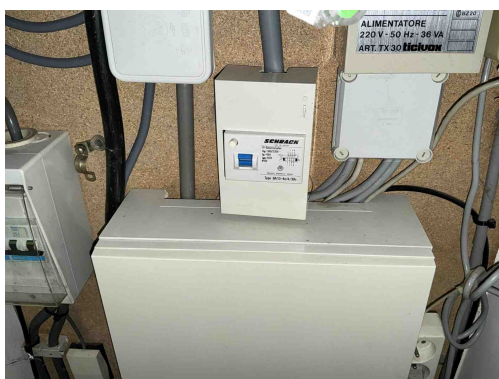
**B17** - De voedingsspanning is niet op elk bord vermeld (Boek 1: 3.1.3.3).  
*Opmerking: Oa bord 1,2,3,4,5,....*

**B18** - Het volgnummer is niet op elk bord vermeld (Boek 1: 3.1.3.3).  
*Opmerking: Oa bord 1,2,3,4,5,....*

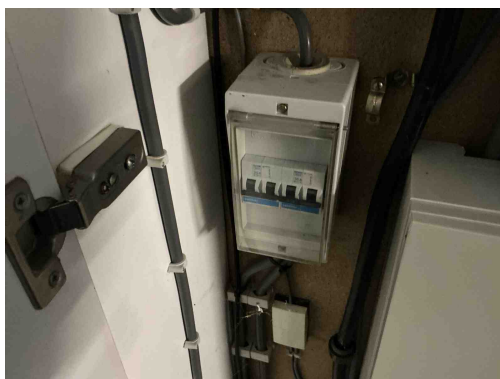
**B17** - De voedingsspanning is niet op elk bord vermeld (Boek 1: 3.1.3.3).  
*Opmerking: Oa bord 1,2,3,4,5,....*

**B18** - Het volgnummer is niet op elk bord vermeld (Boek 1: 3.1.3.3).  
*Opmerking: Oa bord 1,2,3,4,5,....*
