Asbestinventarisatetest

Zittert 45, 1730 Asse

Attestnummer : 20230529-000111.000

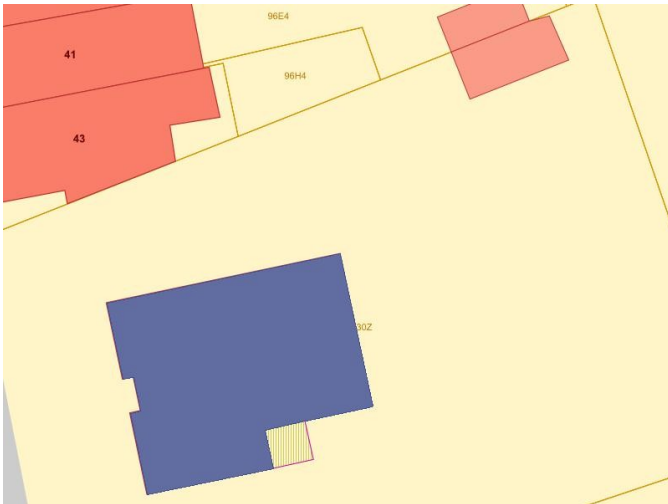
Zone 1: Hoofdgebouw

- 0 Asbestmaterialen
- 0 Beperkingen
- 0 Uitsluitingen
- 0 Roerende goederen
- 0 Puin, steenslag, (water)bodem
- 0 Adviezen
- 1 Geen asbest**

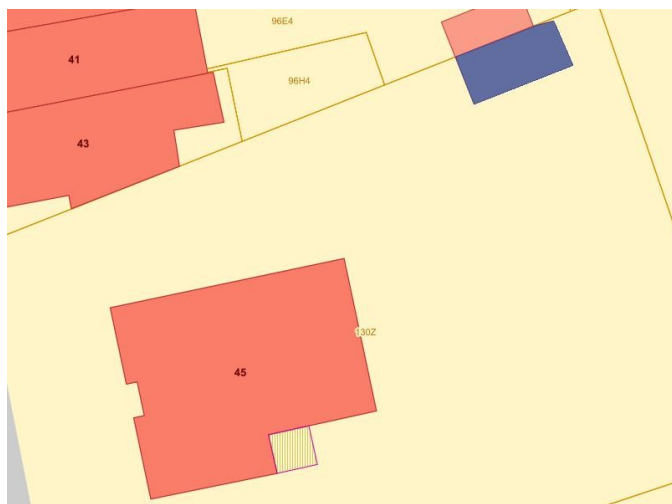
Zone 2: Bijgebouw

- 0 Asbestmaterialen
- 0 Beperkingen
- 0 Uitsluitingen
- 0 Roerende goederen
- 0 Puin, steenslag, (water)bodem
- 0 Adviezen
- 0 Geen asbest

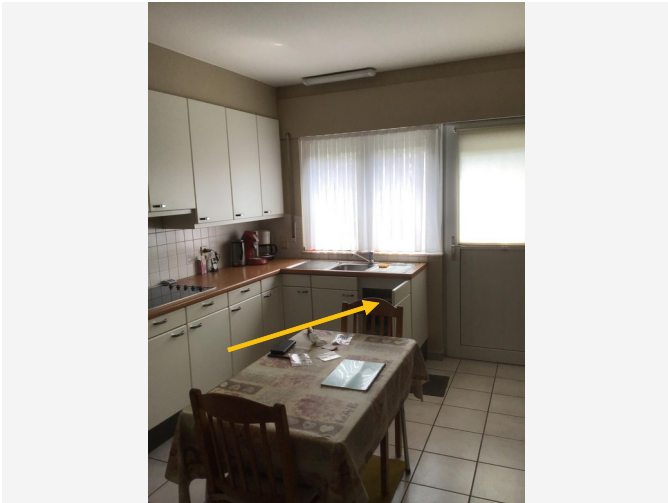
Overzichtsfoto

Geen asbest

Beschrijving	Pleisterwerk muren
Omgeving	Binnen
Primaire drager	Binnenwand
Bindmiddel van materiaal	Gips - kalk

Gebondenheid op basis van bindmiddel	Niet-hechtgebonden
Hoeveelheid (oppervlakte - dikte - aantal)	• 1,00 m ² - 1,00 cm - 1 stuk
Totaal volume	0,01 m ³
Identificatiemethode	Vaststelling met monstername
Destructieve handeling voor identificatie	Nee
Opmerking	Geen pleisterwerk muren in stookruimte Plafond is gipskarton

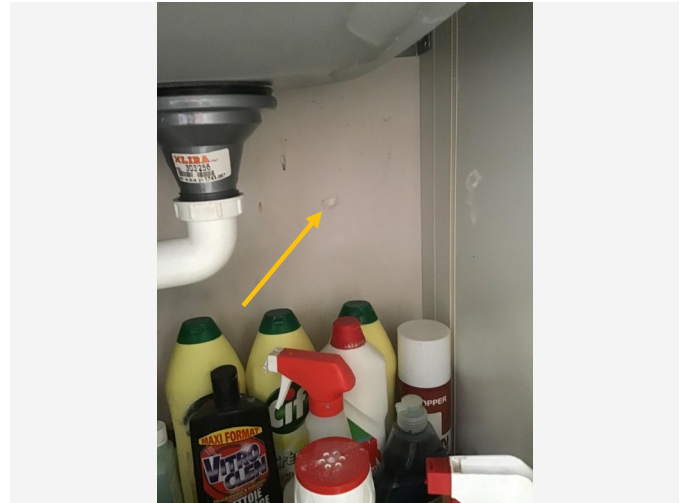
Detailfoto

Geen asbest

#	Type	Referentie	Resultaat
1.1	Mengmonster	MM01	Geen asbest
