Asbestinventarisatetest

Donksesteenweg 212/1004, 2930 Brasschaat

Attestnummer : 20260430-000075.000

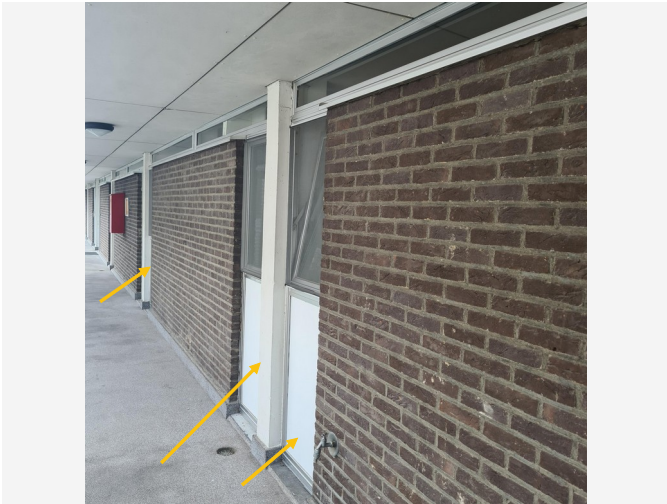
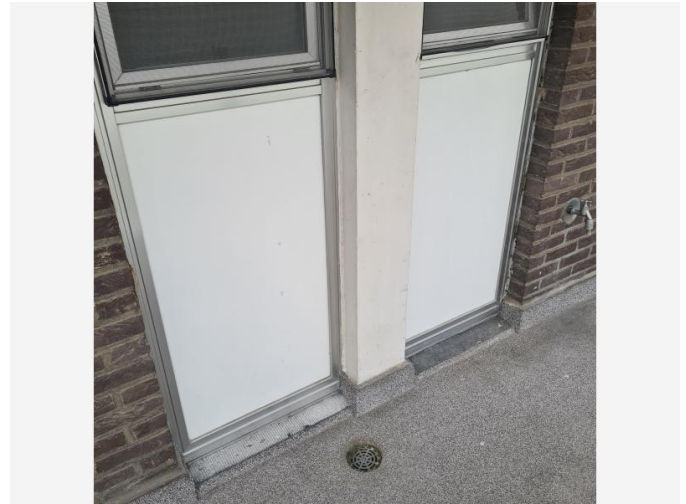
Overzichtsfoto

Detailfoto

Het asbestmateriaal valt onder de mijlpaal van 2040.

Eindbeoordeling materiaalrisico	Verhoogd materiaalrisico en/of verhoogde kans op vezelvrijgave
---------------------------------	--

Gebondenheid	Categorie 1: hechtgebonden in oorsprong
Asbestsoort (vezeltype)	Crocidoliet aanwezig
Asbestconcentratie	Laag (< 50%)
Afschermingsgraad van het gehele materiaal	Geheel of deels vrij aan de binnenlucht, maar geen contact met binnenluchtstromen
Toestand van het materiaal	Licht beschadigd, licht verweerd. Intacte calciumsilicaatplaat of materiaal met categorie 3-gebondenheid

Beschrijving	Panelen in glassal
Omgeving	Binnen
Primaire drager	Wandopening verticaal (raam, deur, ...)
Asbestmateriaal	Plaat, paneel, tablet - Geëmailleerd, type Glasal
Bindmiddel van asbestmateriaal	Cement
Gebondenheid op basis van bindmiddel	Hecht
Hoeveelheid (oppervlakte - dikte - aantal)	• 1,00 m ² - 0,30 cm - 3 stuks
Totaal volume	0,009 m ³
Eenvoudig bereikbaar	Ja
Bevestigingswijze	• Geklemd
Identificatiemethode	De asbestdeskundige beoordeelt het materiaal als asbestverdacht en dus asbesthoudend, en dit zonder monstername. Motivatie: De monstername brengt andere schade aan dan schade die inherent is aan de monstername.
Destructieve handeling voor identificatie	Nee

Verwijderen

- Zorg voor een veilig beheer. Vermijd het beschadigen van het asbestmateriaal. Controleer de toestand jaarlijks op wijzigingen.
- Voer bijkomende staalname(s) uit.

- Eenvoudige handelingen: mag via doe-het-zelf of door werknemer(s) met opleidingsattest eenvoudige handelingen
Bij het uitvoeren van eenvoudige handelingen, zoals toegestaan via doe-het-zelfmethoden of door werknemers met een opleidingsattest, is het gebruik van de juiste persoonlijke beschermingsmiddelen (PBM's) verplicht om blootstelling aan asbestvezels te voorkomen. Wij adviseren echter om asbest te laten verwijderen door een werknemer met opleidingscertificaat. Maar het is ook toegestaan via de doe-het-zelfmethode, mits de juiste voorzorgsmaatregelen en PBM's in acht worden genomen. De te gebruiken PBM's zijn:
 - FFP3-mondmasker of halfgelaatsmasker met P3 filter
 - wegwerpoverall (Tyvek CATIII, type 5en 6)

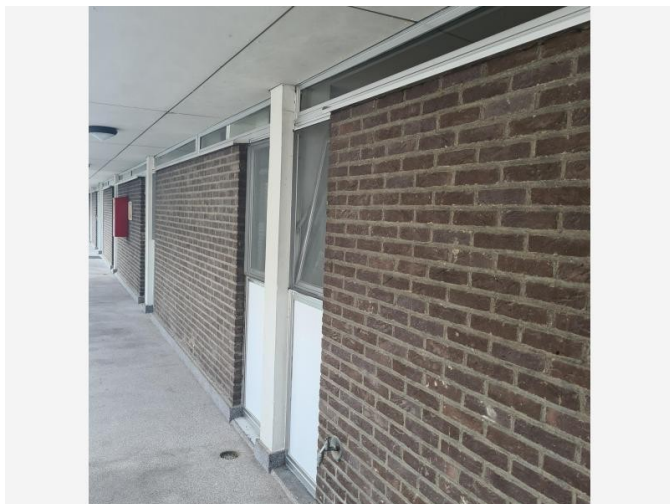
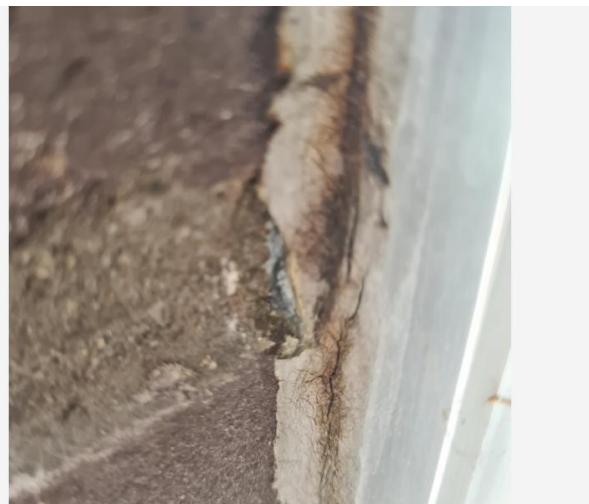
Overzichtsfoto

Detailfoto

Het asbestmateriaal valt onder de mijlpaal van 2040.

Eindbeoordeling materiaalrisico	Laag materiaalrisico en/of verlaagde kans op vezelvrijgave
---------------------------------	--

Gebondenheid	Categorie 1: hechtgebonden in oorsprong
Asbestsoort (vezeltype)	Alleen chrysotiel aanwezig
Asbestconcentratie	Laag (< 50%)
Afschermingsgraad van het gehele materiaal	Geheel of deels vrij aan de buitenlucht, maar geen contact met binnenlucht
Toestand van het materiaal	Licht beschadigd, licht verweerd. Intacte calciumsilicaatplaat of materiaal met categorie 3-gebondenheid

#	Type	Referentie	Resultaat
2.1	Puntmonster	Kit tussen raam en gevelsteen	Chrysotiel

Beschrijving	kit tussen raam en gevelsteen
Omgeving	Buiten
Primaire drager	Wandopening verticaal (raam, deur, ...)
Asbestmateriaal	In-situ afwerkingslagen - Pasta, stopverf, voegsel, stopsel, vulsel, mastiek, katten, ...
Bindmiddel van asbestmateriaal	Kitten, mastiek, pasta
Gebondenheid op basis van bindmiddel	Hecht
Hoeveelheid (gewicht - aantal)	<ul style="list-style-type: none">• 0,01 kg - 1 stuk
Totaal gewicht	0,01 kg
Eenvoudig bereikbaar	Ja
Bevestigingswijze	<ul style="list-style-type: none">• Verlijmd, ingegoten, versmeerd
Identificatiemethode	Een monstername door de asbestdeskundige met laboanalyse door een asbestlabo.
Destructieve handeling voor identificatie	Nee

Zorgvuldig beheren

- Zorg voor een veilig beheer. Vermijd het beschadigen van het asbestmateriaal. Controleer de toestand jaarlijks op wijzigingen.

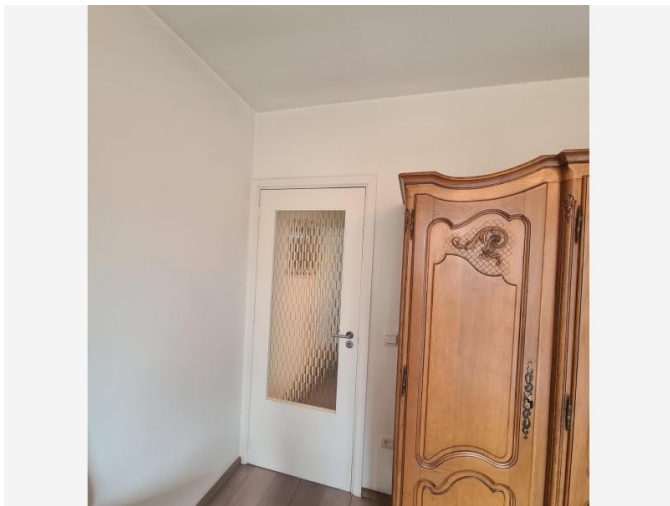
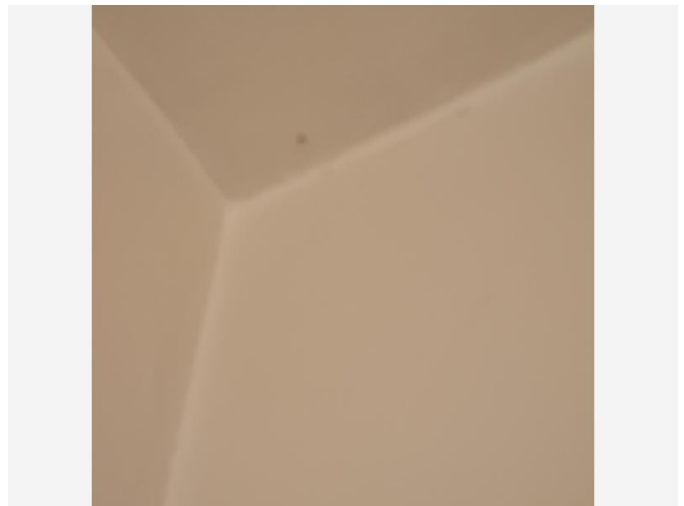
Fiche 3: Pleisterwerk plafonds

Overzichtsfoto

Detailfoto

Geen asbest

#	Type	Referentie	Resultaat
3.1	Mengmonster	2. Bezetting plafond	Geen asbest

Beschrijving	Pleisterwerk plafonds
Omgeving	Binnen
Primaire drager	Plafond
Bindmiddel van materiaal	Gips - kalk
Gebondenheid op basis van bindmiddel	Niet-hechtgebonden
Hoeveelheid (oppervlakte - dikte - aantal)	• 85,00 m ² - 1,00 cm - 1 stuk
Totaal volume	0,85 m ³
Identificatiemethode	Een monstername door de asbestdeskundige met laboanalyse door een asbestlabo.
Destructieve handeling voor identificatie	Nee
Opmerking	Hal en stooklokaal zijn gemeenschappelijk. Plafond nachthal en gedeelte living zijn afgewerkt in hout, hierachter kan nog oude bezetting zitten.

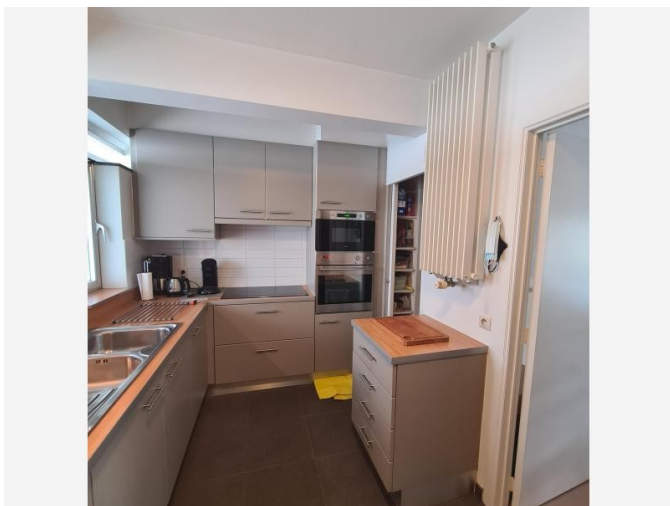
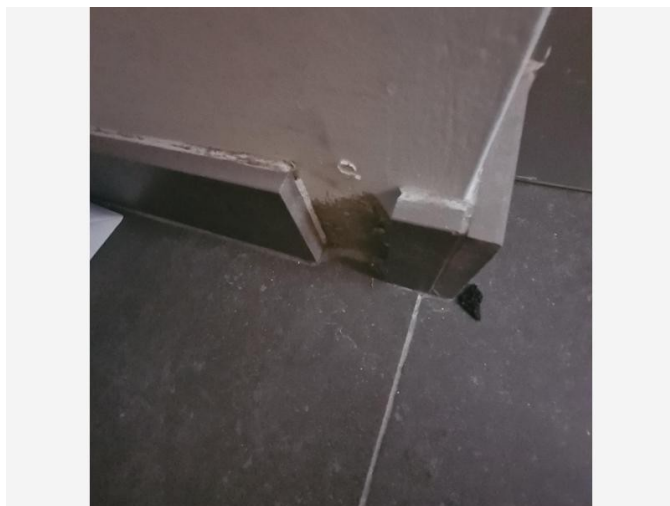
Fiche 4: Pleisterwerk muren

Overzichtsfoto

Detailfoto

Geen asbest

#	Type	Referentie	Resultaat
4.1	Mengmonster	1. Bezetting muren	Geen asbest

Beschrijving	Pleisterwerk muren
Omgeving	Binnen
Primaire drager	Binnenwand
Bindmiddel van materiaal	Gips - kalk
Gebondenheid op basis van bindmiddel	Niet-hechtgebonden
Hoeveelheid (oppervlakte - dikte - aantal)	• 351,00 m ² - 1,00 cm - 1 stuk
Totaal volume	3,51 m ³
Identificatiemethode	Een monstername door de asbestdeskundige met laboanalyse door een asbestlabo.
Destructieve handeling voor identificatie	Nee
Opmerking	stookplaats en hal zijn gemeenschappelijk, geen staal genomen.
