Asbestinventarisatetest

Jules Steursstraat 4, 2100 Antwerpen

Attestnummer : **20260424-000453.000**

Uitgegeven op : **24.04.2026**

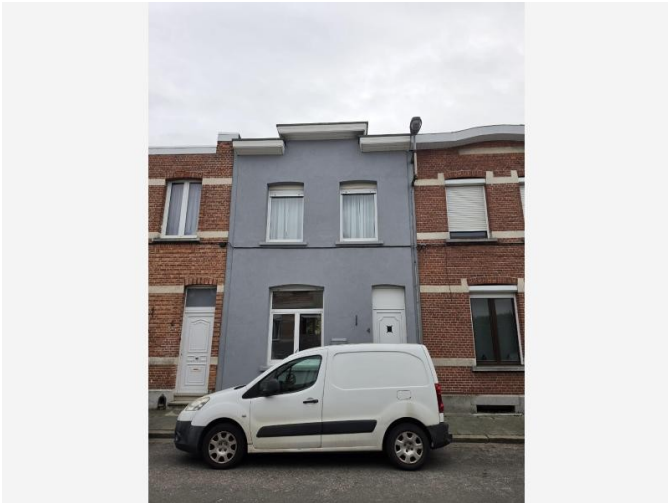
Crepi is niet verdacht. Zie bijlage voor foto's van Google maps

Basis voor advies	Beoordeling op basis van een bewijsdocument.
--------------------------	--
