Asbestinventarisatetest

Hoogkouterbaan 91, 9450 Haaltert

Attestnummer : 20260414-000127.000

Asbestveilig (maar mogelijk niet asbestvrij)

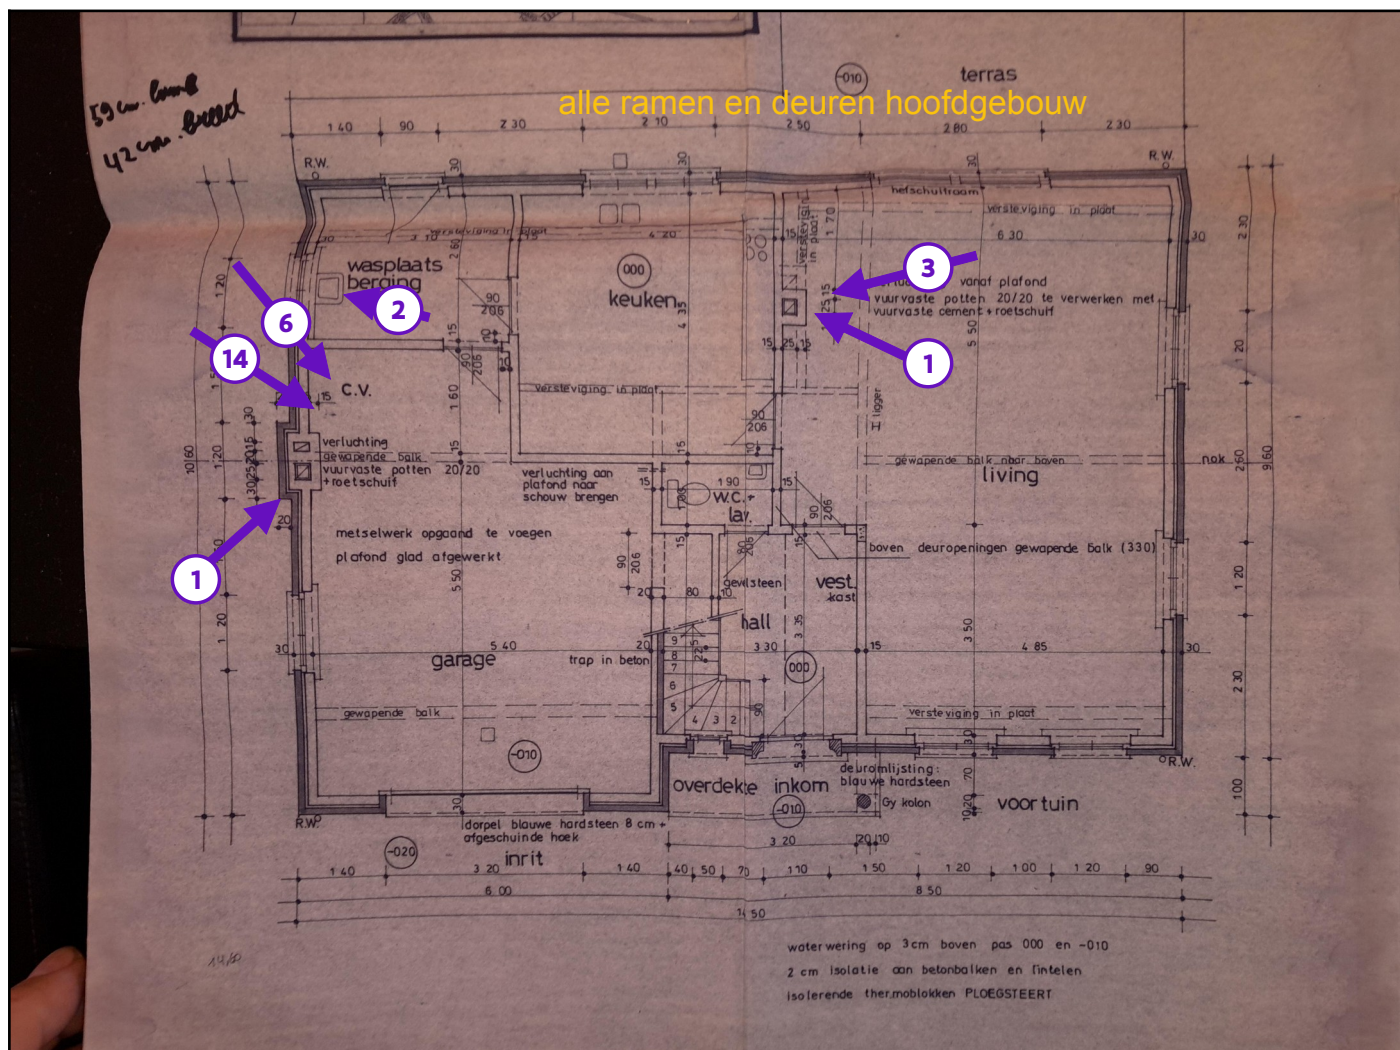
Plan 1.5: glv allerlei

Beschrijving	Type	Actie
1. materialen rookgaskanalen	Beperking	-
2. geluidslap onder gootsteen wasplaats	Advies	-
3. afdichtkoord houtkachel living	Advies	-
6. dichtingen koppelingen Cv systeem	Advies	-
11. afdichting schrijnwerk hoofdgebouw	Overige ruimte of materiaal	-
14. materialen stookketel	Overige ruimte of materiaal	-

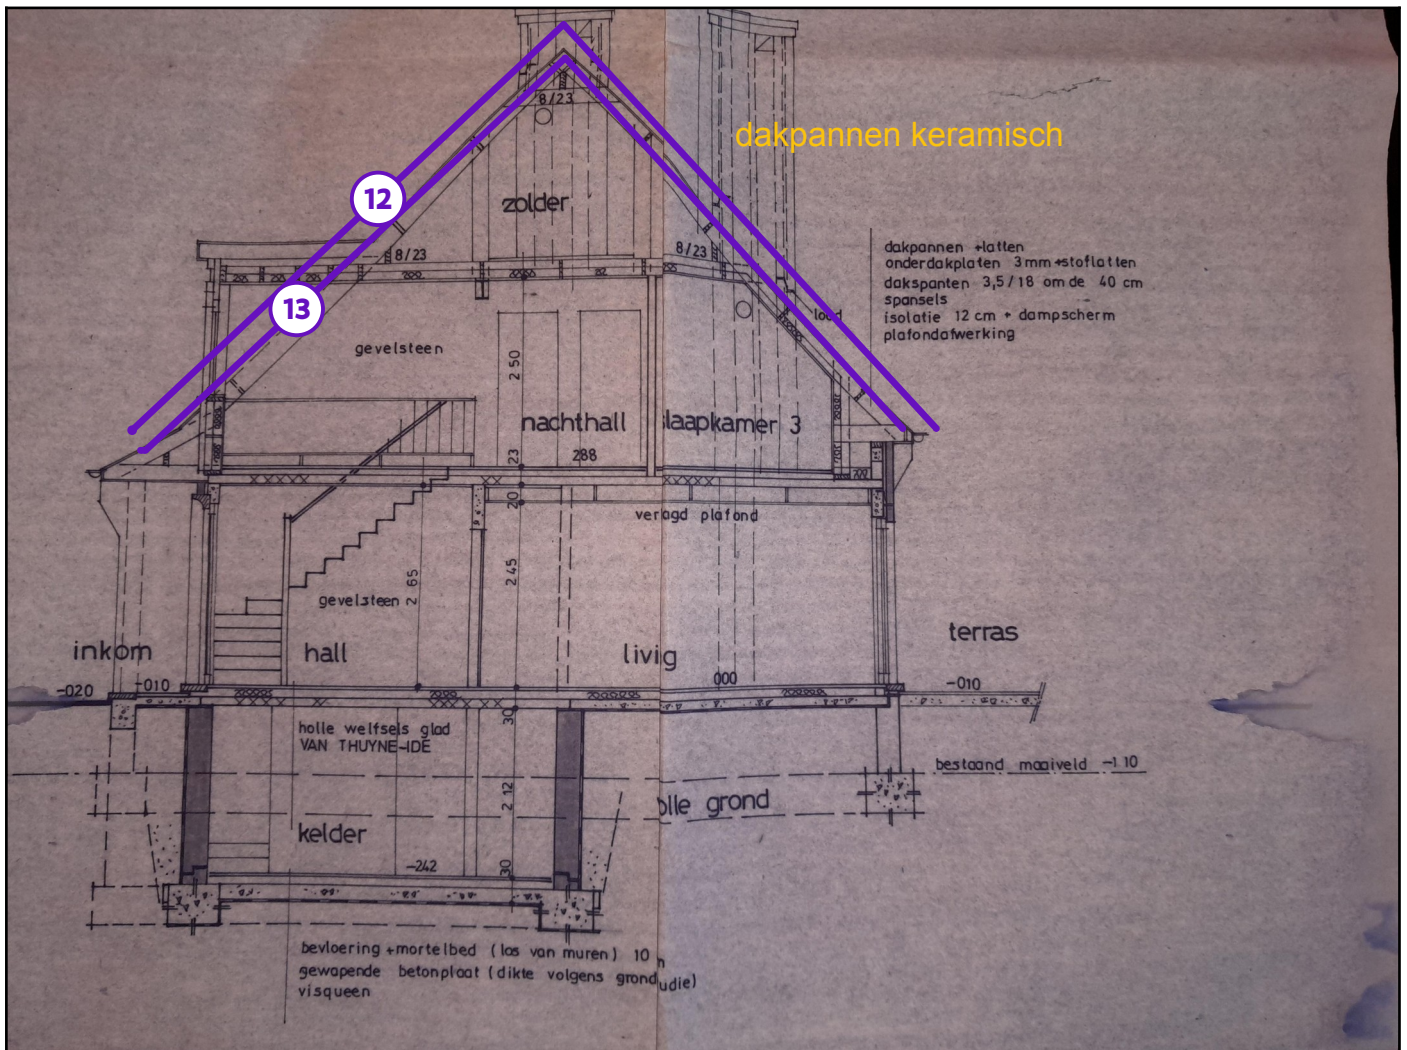
Plan 1.14: doorsnede

Beschrijving	Type	Actie
12. dakbedekking	Overige ruimte of materiaal	-
13. onderdak	Overige ruimte of materiaal	-

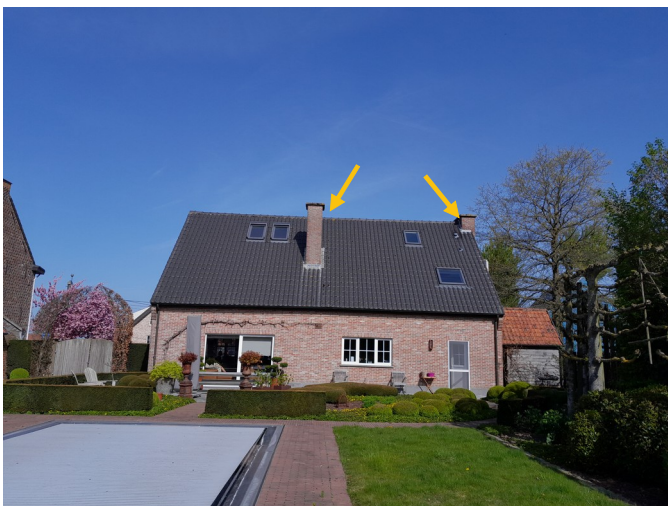
Situeringfoto

Tijdelijke beperking

Reden: Het te onderzoeken materiaal situeert zich hoger dan 3,50 m te rekenen vanaf een veilige ondergrond

Uitleg van de asbestdeskundige: In de woning zijn 2 schouwen aanwezig, deze zijn niet toegankelijk of inspecteerbaar, opening op het dak ook op meer dan 3,5 meter hoogte. We kunnen deze dan ook niet volledig beoordelen, er kunnen bvb. inwendig schouwpotten uit vezelcement gebruikt zijn. Na te gaan bij afbraak woning.

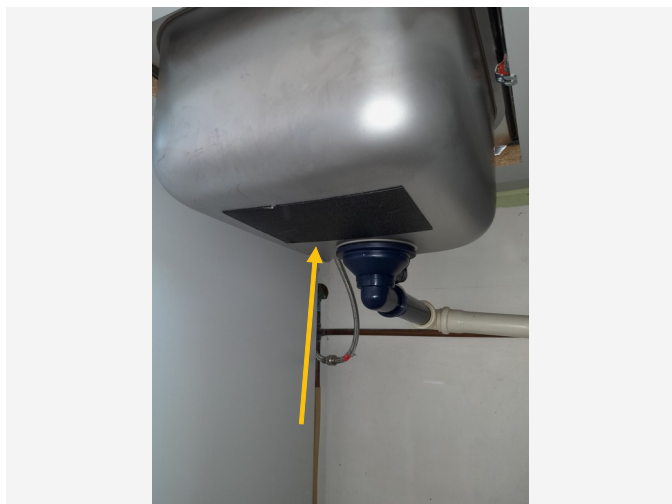
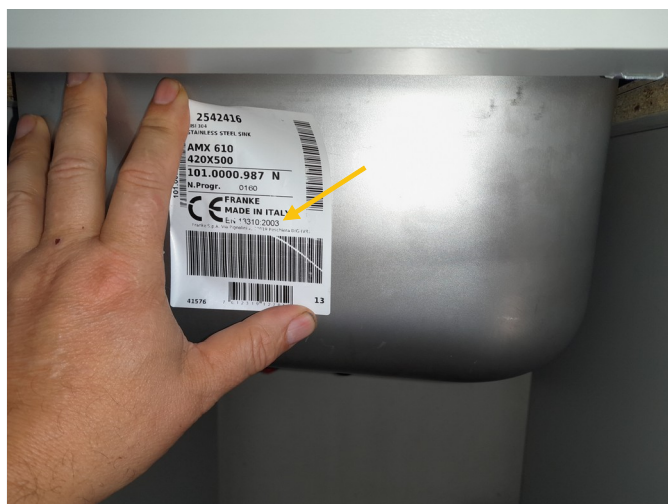
Onder de gootsteen in de wasplaats zien we een zwarte plaat. Dit is een anti-dreunplaat, en vaak uit bitumen gemaakt welke asbesthoudend kan zijn. Bouwjaar na 2003, geen risico meer.

Basis voor advies	Beoordeling op basis van een bewijsdocument.
-------------------	--

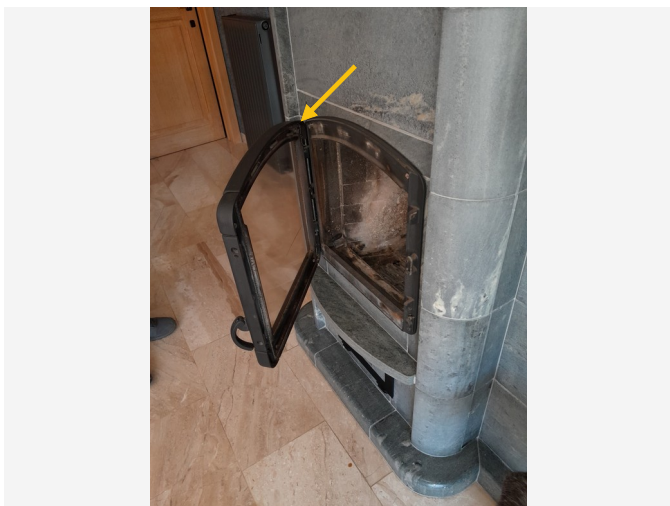
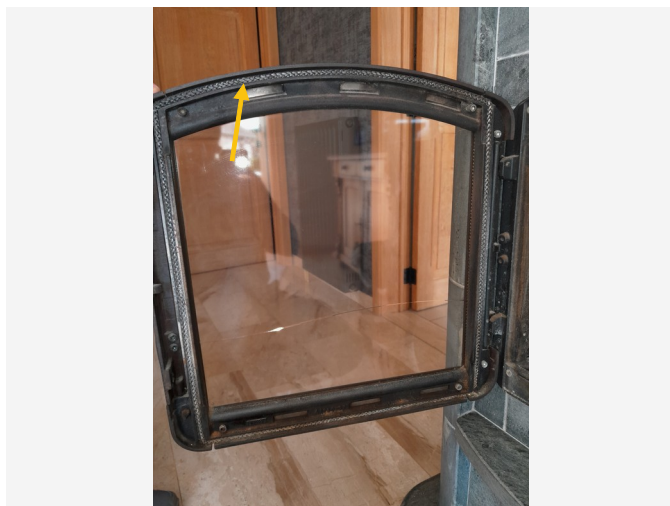
Er is een afdichtkoord thv de kachel in de living. Bouwjaar 1999 , koord ziet er nieuw uit , glanzend , geen losliggende vezels. Beoordeling als niet asbestverdacht.

Basis voor advies	De asbestdeskundige beoordeelt het materiaal als niet-asbestverdacht.
Primaire drager	Ruimteverwarming

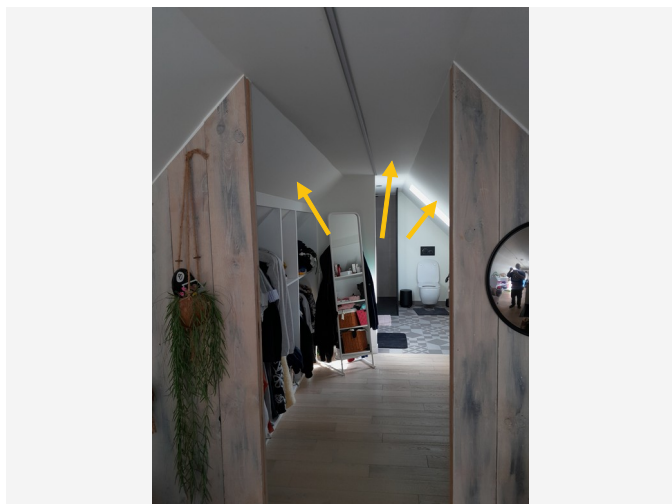
Fiche 5: smeerlaag gipsplaten

Op de zolder en de badkamer zijn plafonds en schuine zijden en wanden in gipsplaat uitgevoerd. Gipsplaat zelf is geen risico, de smeerlaag tussen de naden in theorie wel. Uitvoering na 2020, geen risico meer

Beoordeling op basis van een bewijsdocument.

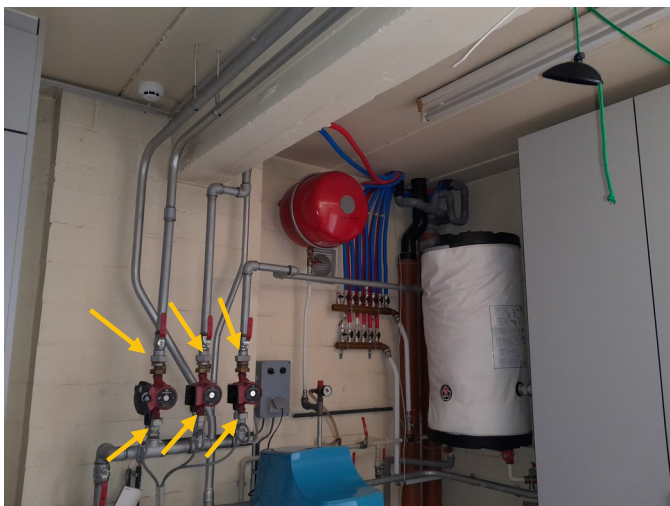
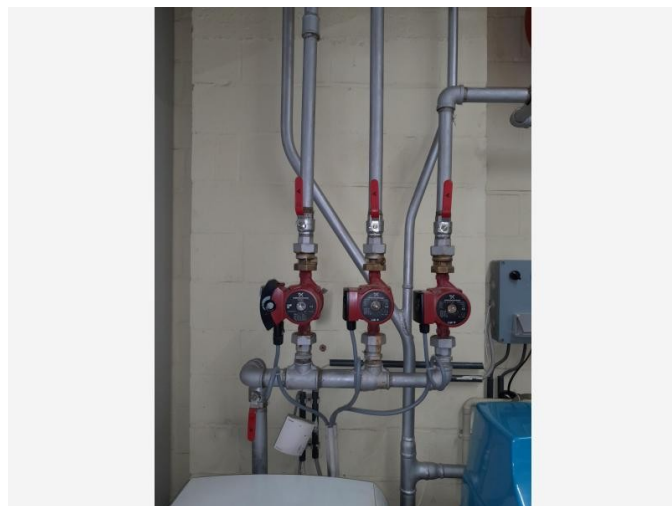
De ketel werd al eens vervangen, de buizen van het CV circuit mogelijk niet. We zien koppelingen welke mogelijk inwendig een dichtingsring bevatten, deze kan asbesthoudend zijn. Verdere controle kan enkel via destructief onderzoek, dit valt buiten de scope van dit asbestattest.

Basis voor advies	De asbestdeskundige beoordeelt het materiaal als asbesthoudend op basis van een beoordeling met het blote oog.
--------------------------	--

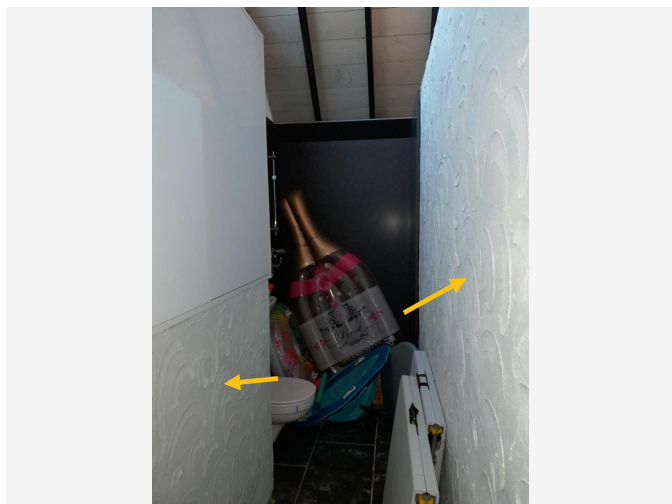
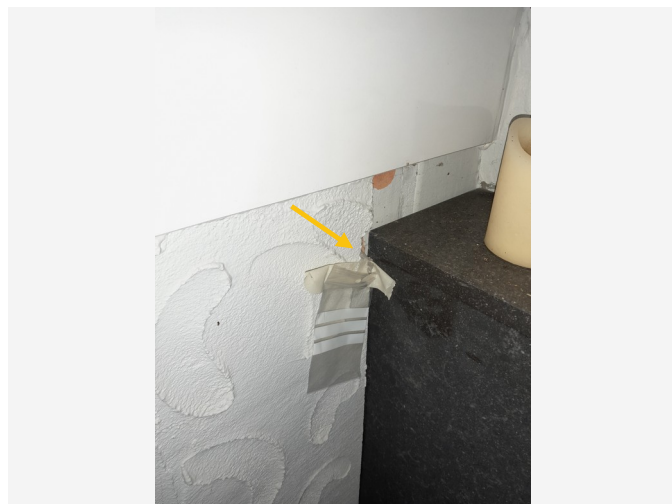
Geen asbest

#	Type	Referentie	Resultaat
7.1	Mengmonster	26/04/91/03	Geen asbest

Beschrijving	cementpleister poolhouse
Omgeving	Binnen
Primaire drager	Binnenwand
Bindmiddel van materiaal	Cement
Gebondenheid op basis van bindmiddel	Hecht
Hoeveelheid (gewicht - aantal)	<ul style="list-style-type: none">• 500,00 kg - 1 stuk
Totaal gewicht	500,00 kg
Identificatiemethode	Een monstername door de asbestdeskundige met laboanalyse door een asbestlabo.
Destructieve handeling voor identificatie	Nee
Opmerking	hoeveelheden bij benadering

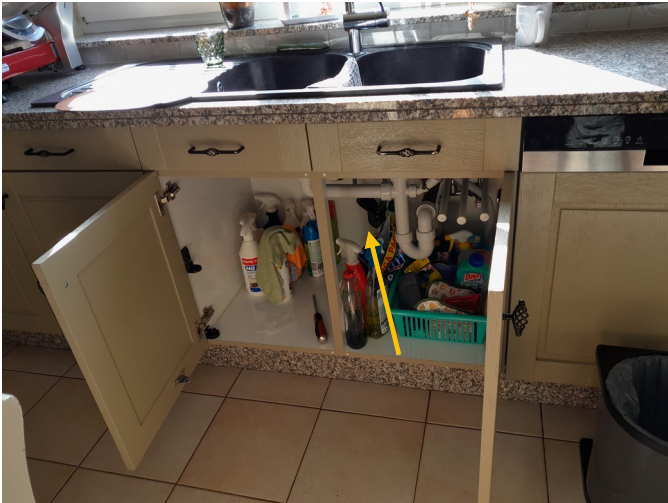
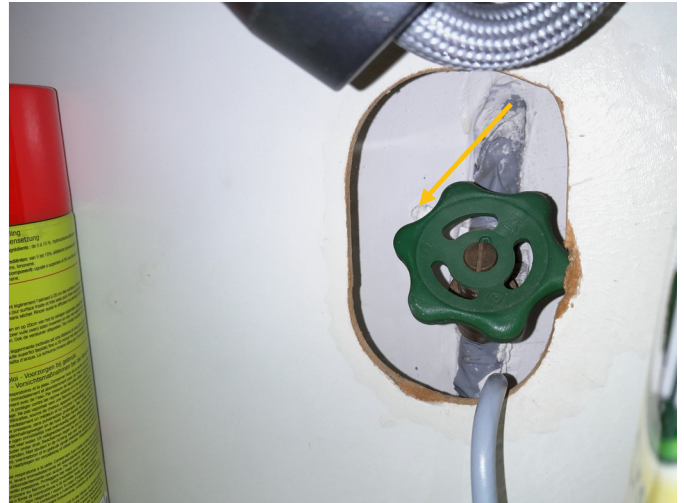
Fiche 8: pleisterwerk muren

Geen asbest

#	Type	Referentie	Resultaat
8.1	Mengmonster	26/04/91/01	Geen asbest

Beschrijving	pleisterwerk muren
Omgeving	Binnen
Primaire drager	Binnenwand
Bindmiddel van materiaal	Gips - kalk
Gebondenheid op basis van bindmiddel	Niet-hechtgebonden
Hoeveelheid (oppervlakte - dikte - aantal)	• 200,00 m ² - 1,00 cm - 1 stuk
Totaal volume	2,00 m ³
Identificatiemethode	Een monstername door de asbestdeskundige met laboanalyse door een asbestlabo.
Destructieve handeling voor identificatie	Nee
Opmerking	hoeveelheden bij benadering Er werden stalen genomen van het pleisterwerk in de individuele ruimte (berging) , natte ruimte (keuken) en traphall. Geen pleister in stookplaats.

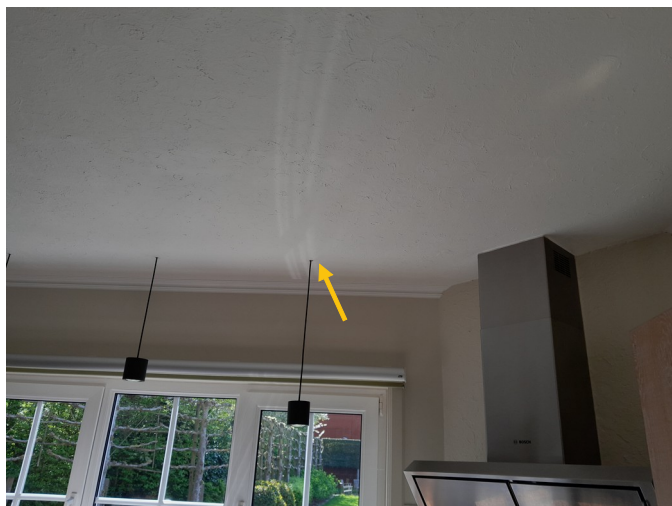
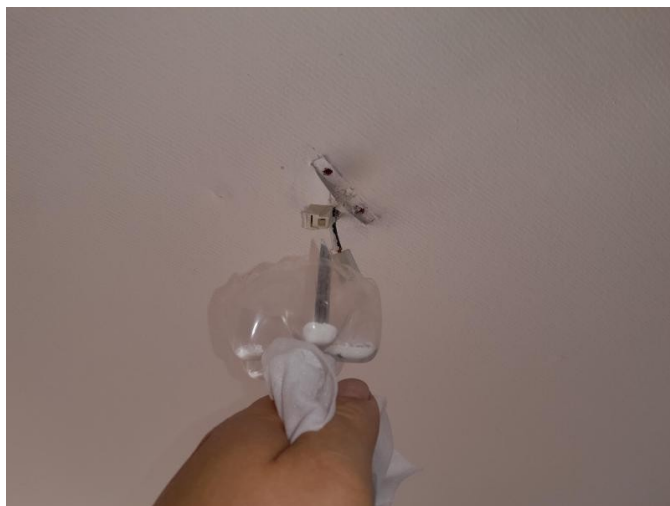
Fiche 9: pleister plafond

Geen asbest

#	Type	Referentie	Resultaat
9.1	Mengmonster	26/04/91/02	Geen asbest

Beschrijving	pleister plafond
Omgeving	Binnen
Primaire drager	Plafond
Bindmiddel van materiaal	Gips - kalk
Gebondenheid op basis van bindmiddel	Niet-hechtgebonden
Hoeveelheid (oppervlakte - dikte - aantal)	• 150,00 m ² - 1,00 cm - 1 stuk
Totaal volume	1,50 m ³
Identificatiemethode	Een monstername door de asbestdeskundige met laboanalyse door een asbestlabo.
Destructieve handeling voor identificatie	Nee
Opmerking	hoeveelheden bij benadering Er werden stalen genomen van het pleisterwerk in de individuele ruimte(living) , natte ruimte (keuken) en traphall. Geen pleisterwerk in stookplaats.

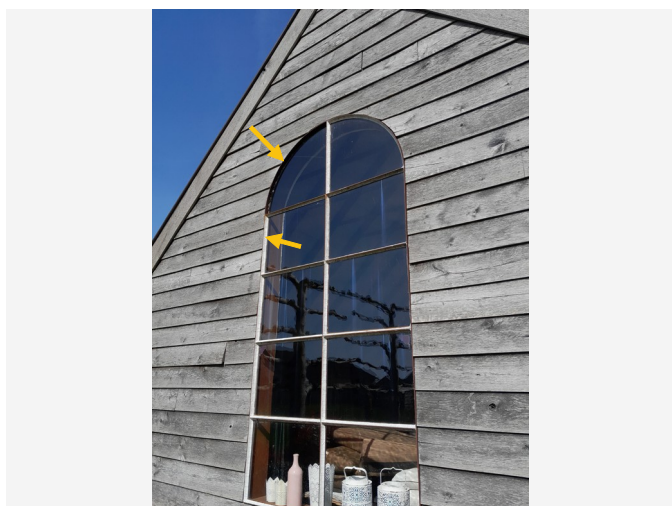
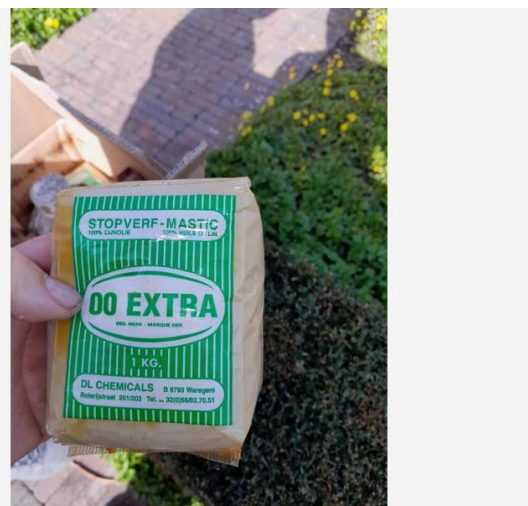
Beschrijving	Notitie	Terug te vinden op plannen
Fiche 10: mastiek poolhouse	Het poolhouse is voorzien van metalen ramen. Deze zijn recent op maat gemaakt , en recent voorzien van een mastiek, om een retro-look te bekomen. Mastiek nog in verpakking aanwezig , recente soort , geen asbestrisico. Veiligheidsblad aanwezig.	Plan 2.4: poolhouse allerlei
Fiche 11: afdichting schrijnwerk hoofdgebouw	Alle ramen van het hoofdgebouw zijn voorzien van modern schrijnwerk . Beglazing is gemonteerd in rubber dichtingen, aansluiting tussen kader en muur is in silicone uitgevoerd, geen asbestrisico meer.	Plan 1.5: glv allerlei
Fiche 12: dakbedekking	Alle dakbedekking zijn in keramische materialen, niet verdacht	Plan 1.14: doorsnede Plan 2.5: poolhouse dakplan Plan 3.1: buitenberging plan
Fiche 13: onderdak	zowel het onderdak van het hoofdgebouw als het poolhouse hebben een kunststof onderdak , niet verdacht.	Plan 1.14: doorsnede Plan 2.5: poolhouse dakplan

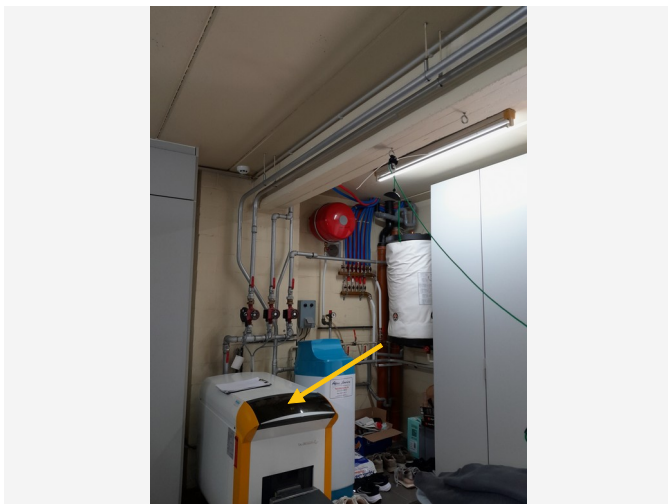
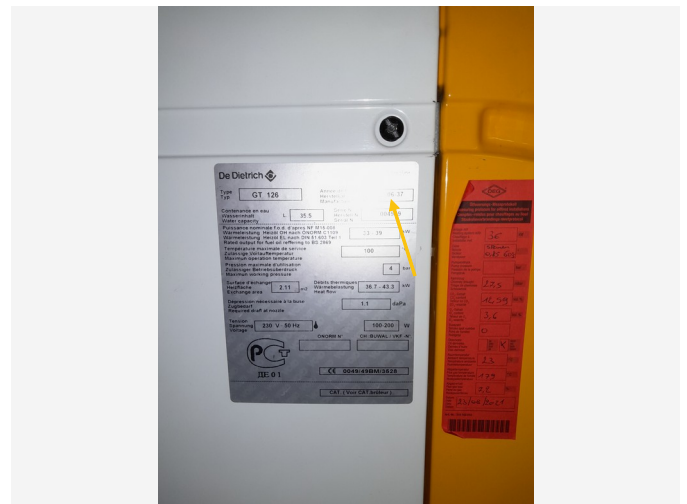
Beschrijving	Notitie	Terug te vinden op plannen
Fiche 14: materialen stookketel	We hebben dit type ketel (De Dietrich bouwjaar 2006) opgezocht via Intechnum Online , geen match. Ook het bouwjaar geeft aan dat er geen asbesthoudende toepassingen in de ketel zouden zitten. Visueel onderzoek geeft geen verdachte toepassingen. Best bij verwijdering of herstelling navragen bij installateur.	Plan 1.5: glv allerlei
