**Verslag huishoudelijke elektrische installatie op laagspanning en zeer lage spanning****Algemeen:**

Referentie: <b>006-20260519-01</b>	Datum controle: <b>19/05/2026</b>
Keurder: <b>006</b>

Eigenaar: <b>Tom Bols</b>	EAN-code: <b>541448820057375524</b>
Adres installatie: <b>Schepersstraat 20, 2300 - Turnhout</b>	Nummer teller(s): <b>1sag1105355516</b>
Distributienetbeheerder installatie: <b>Fluvius</b>	
Datum uitvoering installatie:	<input checked="" type="checkbox"/> Vóór 01/10/1981 <input type="checkbox"/> Tussen 01/10/1981 en 01/06/2020 <input type="checkbox"/> Vanaf 01/06/2020
Type:	<input checked="" type="checkbox"/> Wooneenheid <input type="checkbox"/> Niet-huishoudelijk <input type="checkbox"/> PV <input type="checkbox"/> Batterij <input type="checkbox"/> Laadpaal

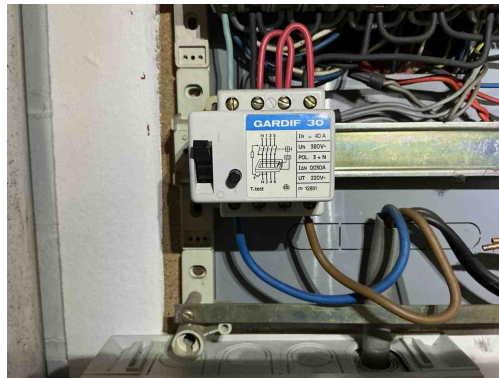
Inbreuk(en):

**D24** - De differentieelstroombeschermingsinrichtingen die worden geplaatst in huishoudelijke installaties dienen tenminste van het type A te zijn (Boek 1: 5.3.5.3).

*Opmerking: Hoofddiff*

**D04** - De hoofddifferentieelstroominrichting is niet verzegelbaar (Boek 1: 4.2.4.3).

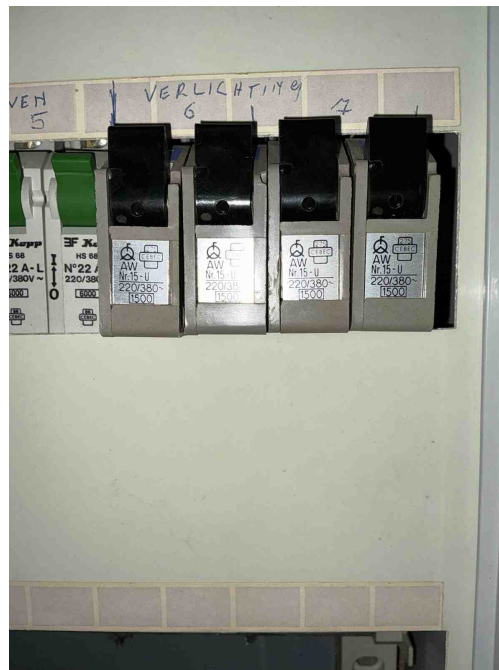
Inbreuk(en):

Kortsluitvermogen is niet voldoende.

*Opmerking: In een huishoudelijke installatie is deze minstens 3000A.*

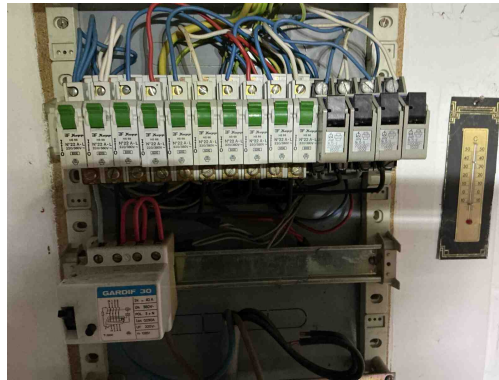
Inbreuk(en):

**D08** - De nodige markeringen op de beveiligingstoestellen ontbreken of zijn onleesbaar (Boek 1: 5.3.5.5).  
*Opmerking: Max stroom en curve ontbreken*

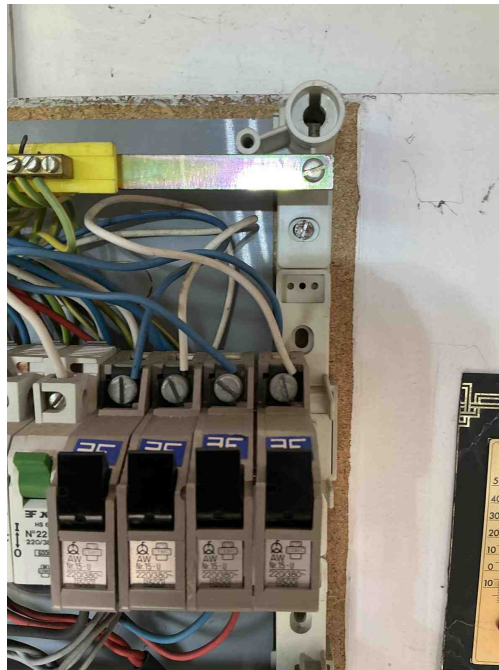
Inbreuk(en):

**T21** - Het elektrisch materieel is niet geplaatst volgens de voorschriften van de fabrikant/ regels van goed vakmanschap . (Boek 1: 1.4.1.3)  
*Opmerking: Schroeven bord1, te veel draden automaat kring1*

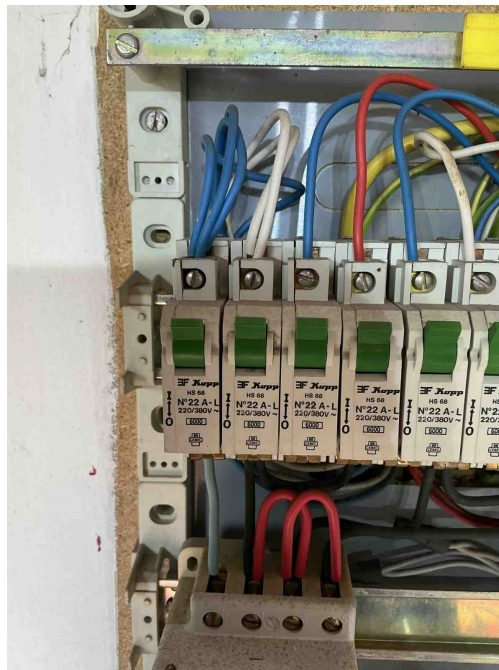
Inbreuk(en):

**T21** - Het elektrisch materieel is niet geplaatst volgens de voorschriften van de fabrikant/ regels van goed vakmanschap . (Boek 1: 1.4.1.3)

*Opmerking: Schroeven bord1, te veel draden automaat kring1*

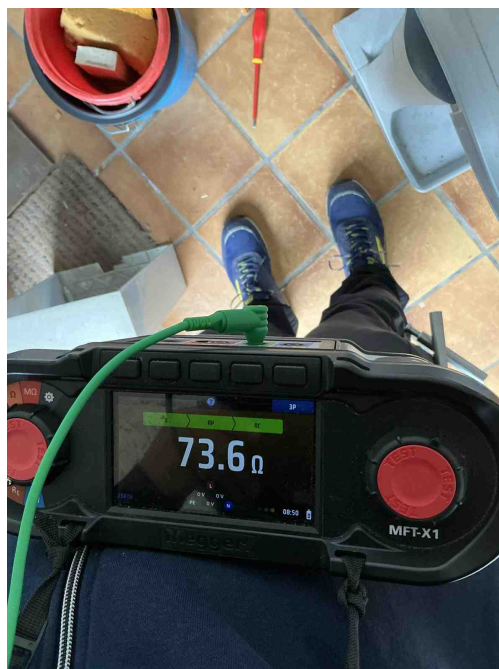
Inbreuk(en):

**A05** - De waarde van de spreidingsweerstand van de aardverbinding is te hoog (Boek 1: 5.4.2).

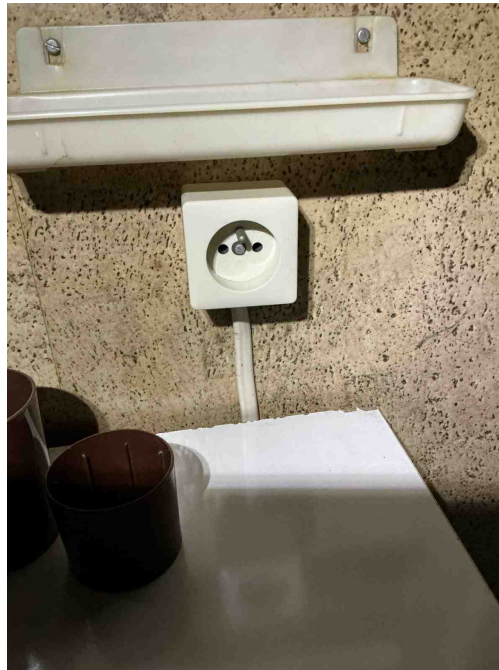
Inbreuk(en):

**T11** - De contactdozen waarvan de toegekende stroomsterkte maximaal 16A en de toegekende spanning maximaal 250V bedraagt en niet bedoeld zijn voor de voeding van een of meerdere verbruikstoestellen voor een specifiek doel en niet geplaatst zijn in of op schakel- en verdeelborden, beschikken niet of IPXX-D (incl. gemeenschappelijke delen residentieel geheel) (Boek 1: 4.2.2.3/5.3.5.2).

*Opmerking: Garage , inkom , badkamer 2*

**T13** - Opbouwcontactdozen en/of -schakelaars zonder achterplaatje mogen niet rechtstreeks op een brandbare ondergrond bevestigd worden (Boek 1: 4.3.3.5).

*Opmerking: Badkamer 2*

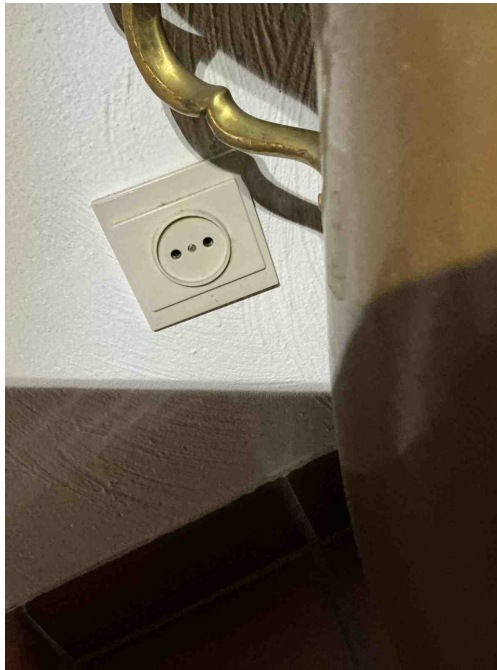
Inbreuk(en):

**T11** - De contactdozen waarvan de toegekende stroomsterkte maximaal 16A en de toegekende spanning maximaal 250V bedraagt en niet bedoeld zijn voor de voeding van een of meerdere verbruikstoestellen voor een specifiek doel en niet geplaatst zijn in of op schakel- en verdeelborden, beschikken niet of IPXX-D (incl. gemeenschappelijke delen residentieel geheel) (Boek 1: 4.2.2.3/5.3.5.2).

*Opmerking: Garage , inkom , badkamer 2*

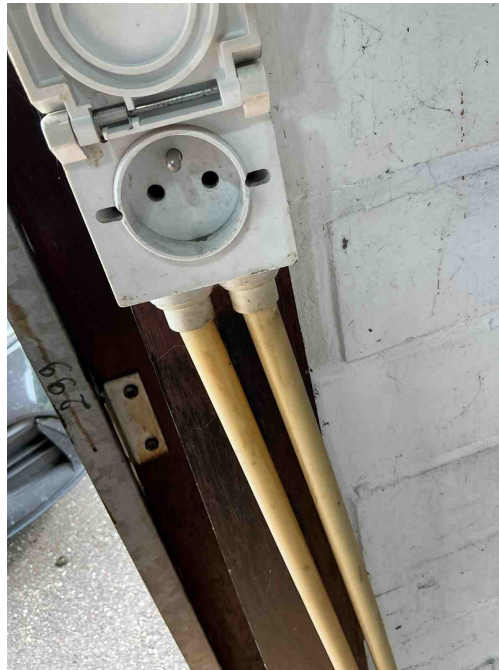
Inbreuk(en):

**T11** - De contactdozen waarvan de toegekende stroomsterkte maximaal 16A en de toegekende spanning maximaal 250V bedraagt en niet bedoeld zijn voor de voeding van een of meerdere verbruikstoestellen voor een specifiek doel en niet geplaatst zijn in of op schakel- en verdeelborden, beschikken niet of IPXX-D (incl. gemeenschappelijke delen residentieel geheel) (Boek 1: 4.2.2.3/5.3.5.2).

*Opmerking: Garage , inkom , badkamer 2*

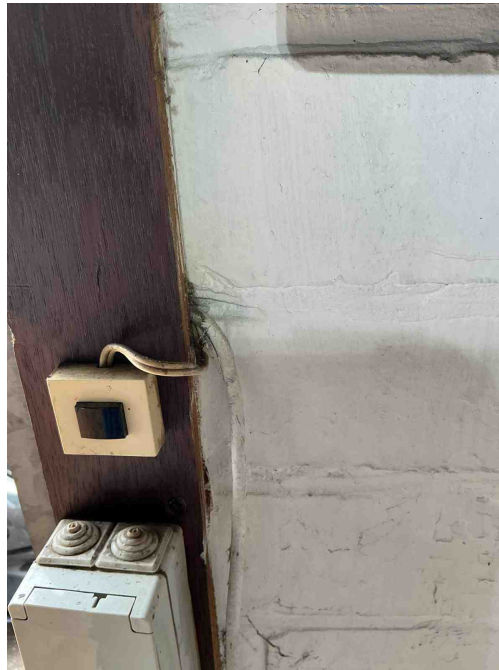
Inbreuk(en):

**C27** - Het gebruik van geleiders van het type VTLMB (côte-à-côte) is niet toegestaan (Boek 1: 1.4.2.1).  
*Opmerking: Garage*

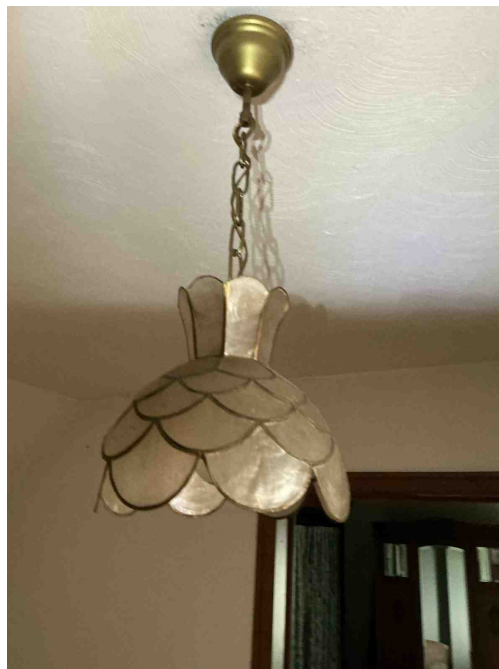
Inbreuk(en):

Toestellen klasse 00 en 0I zijn verboden.  
*Opmerking: Inkomhal , overloop*

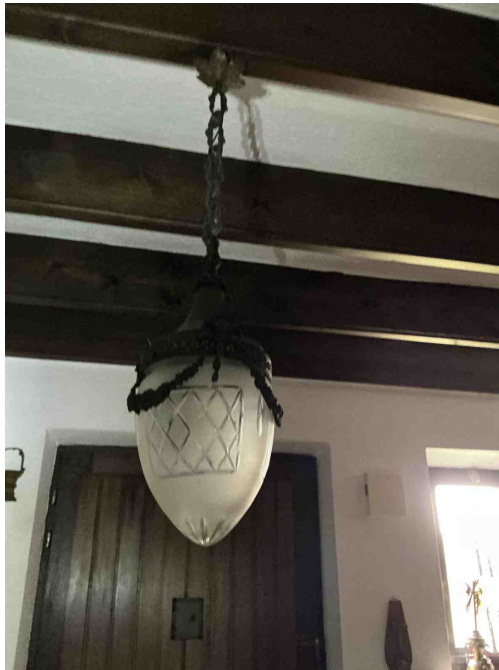
Inbreuk(en):

Toestellen klasse 00 en 0I zijn verboden.  
*Opmerking: Inkomhal , overloop*

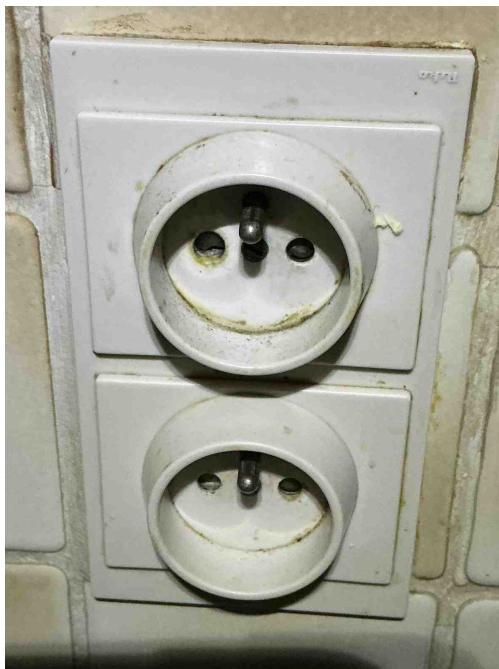
Inbreuk(en):

**B14** - Abnormale opwarming van de beveiligingen, schakelapparatuur, aansluitklemmen (Boek 1: 4.4.1.1).  
*Opmerking: Keuken*

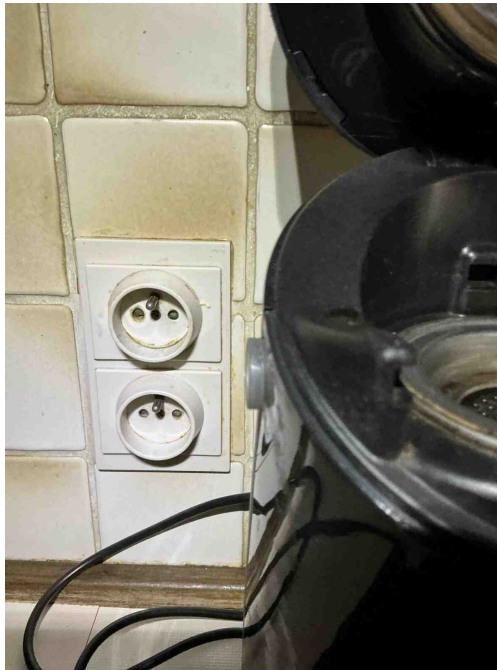
Inbreuk(en):

**B14** - Abnormale opwarming van de beveiligingen, schakelapparatuur, aansluitklemmen (Boek 1: 4.4.1.1).  
*Opmerking: Keuken*

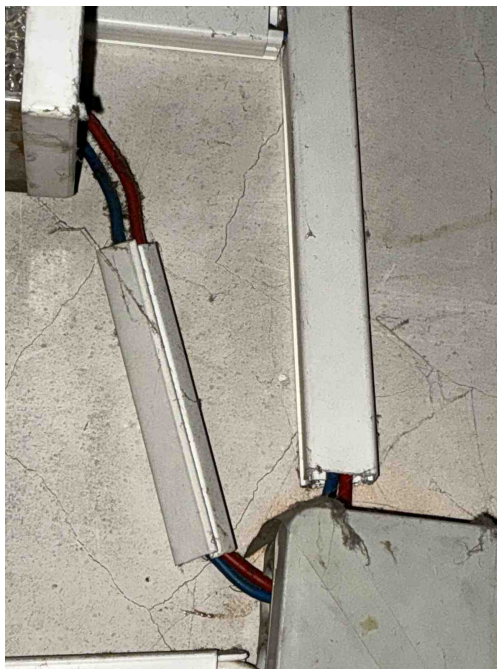
Inbreuk(en):

**C21** - Het gebruik van geleiders van het type VOB, zonder bijkomende afscherming is niet toegestaan (Boek 1: 5.2.9.6).  
*Opmerking: Cv ruimte*
