Asbestinventarisatetest

Geeraard de Cremerstraat 50, 9150 Beveren-Kruibeke-Zwijndrecht

Attestnummer : 20260602-000102.000

Niet-asbestveilig

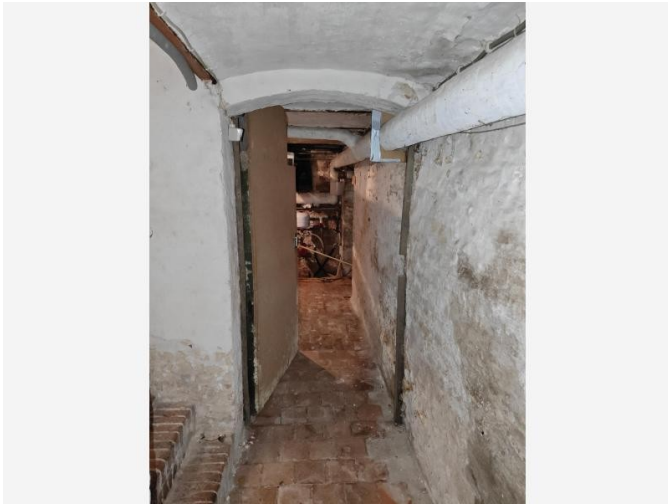
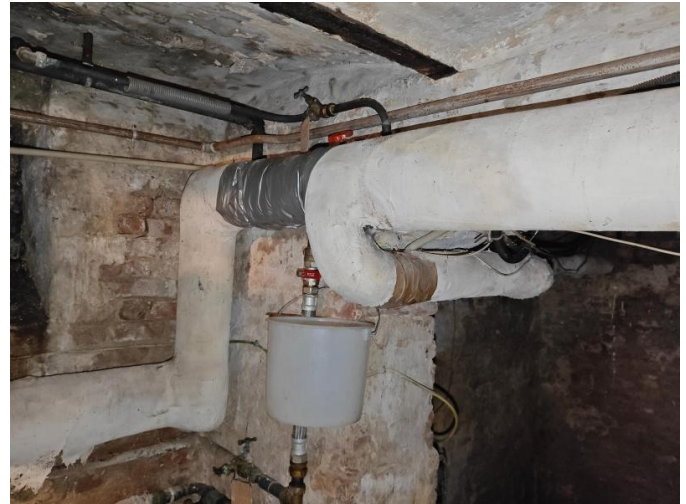
Overzichtsfoto

Detailfoto

Eindbeoordeling materiaalrisico	Hoog materiaalrisico en/of hoge kans op vezelvrijgave
---------------------------------	---

Gebondenheid	Categorie 2: niet-hechtgebonden met matrix
Asbestsoort (vezeltype)	Amfibool aanwezig, uitgezonderd crocidoliet
Asbestconcentratie	Laag (< 50%)
Afschermingsgraad van het gehele materiaal	Geheel of deels vrij aan de binnenlucht, maar geen contact met binnenluchtstromen
Toestand van het materiaal	Matig beschadigd, matig verweerd

#	Type	Referentie	Resultaat
1.1	Mengmonster	MS3	Amosiet
1.2	Mengmonster	MS4	Amosiet

Beschrijving	Leidingisolatie
Omgeving	Binnen
Primaire drager	HVAC infrastructuur en uitrusting
Asbestmateriaal	In-situ afwerkingslagen - Thermische isolatie
Bindmiddel van asbestmateriaal	Gips - kalk
Gebondenheid op basis van bindmiddel	Niet-hechtgebonden
Hoeveelheid (lengte - omtrek - dikte - aantal)	<ul style="list-style-type: none">• 20,00 m - 30,00 cm - 1,00 cm - 1 stuk
Totaal volume	0,06 m ³
Eenvoudig bereikbaar	Ja
Bevestigingswijze	<ul style="list-style-type: none">• Verlijmd, ingegoten, versmeerd
Identificatiemethode	Een monstername door de asbestdeskundige met laboanalyse door een asbestlabo.
Destructieve handeling voor identificatie	Nee

Dringend verwijderen

- Verwijder dit asbestmateriaal zo snel mogelijk. Volg de toestand goed op.

- Hermetische zone (erkend asbestverwijderaars)
Losgebonden asbesttoepassingen moeten verwijderd worden binnen hermetische zone.

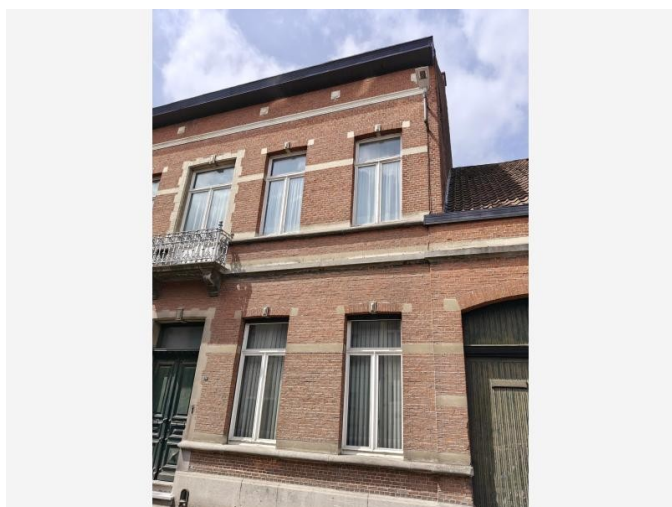
Fiche 4: Kit

Situeringfoto

Detailfoto

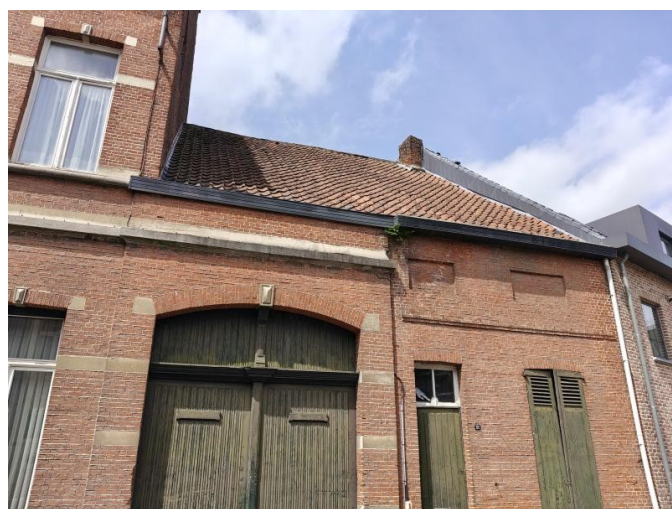
Fiche 5: Dakpannen

Situeringfoto

Detailfoto
