# Asbestinventarisatetest

Geeraard de Cremerstraat 52, 9150 Beveren-Kruibeke-Zwijndrecht

Attestnummer : 20260602-000103.000

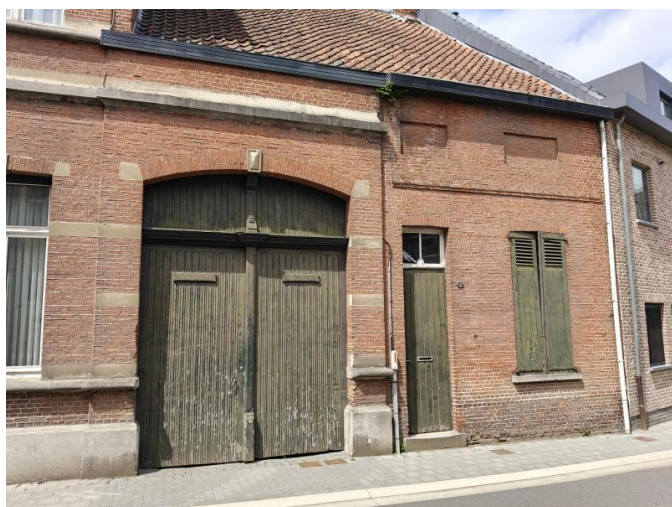
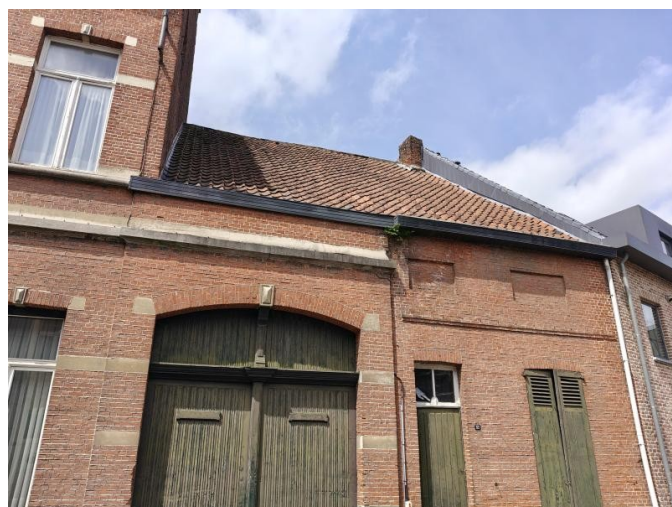
## Fiche 4: Dakpannen

Beschrijving	Notitie	Terug te vinden op plannen
Fiche 4: Dakpannen	-	-
Fiche 5: Kit	-	-
