**Verslag huishoudelijke elektrische installatie op laagspanning en zeer lage spanning****Algemeen:**

Referentie: 011-20260408-05	Datum controle: 08/04/2026
Keurder: 011

Eigenaar: Onbekend	EAN-code: Onbekend
Adres installatie: Beemdstraat 20 bus 2, 2500 - Lier	Nummer teller(s): 1SAG1100457026
Distributienetbeheerder installatie: Fluvius	
Datum uitvoering installatie: <input checked="" type="checkbox"/> Vóór 01/10/1981 <input type="checkbox"/> Tussen 01/10/1981 en 01/06/2020 <input type="checkbox"/> Vanaf 01/06/2020	
Type: <input checked="" type="checkbox"/> Wooneenheid <input type="checkbox"/> Niet-huishoudelijk <input type="checkbox"/> PV <input type="checkbox"/> Batterij <input type="checkbox"/> Laadpaal

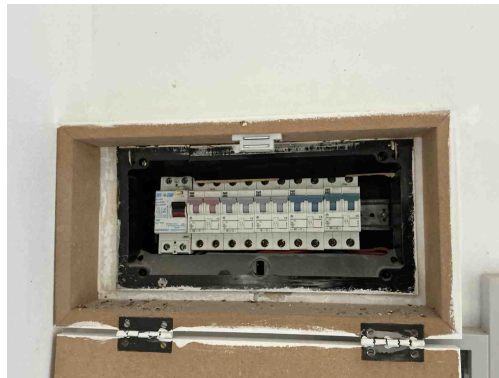
B17 - De voedingsspanning is niet op elk bord vermeld (Boek 1: 3.1.3.3).

Opmerking: Oa bord 1

B29 - Het elektrisch verdeelbord in een huishoudelijke ruimte is niet voorzien van een deur (Boek1: 5.3.5.1).

B06 - Het elektrisch verdeelbord heeft niet de minimale beschermingsgraad IPXX-B in een gewone ruimte (Boek 1: 4.2.2.3).

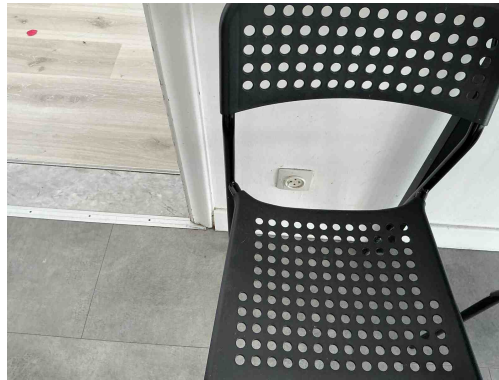
T11 - De contactdozen waarvan de toegekende stroomsterkte maximaal 16A en de toegekende spanning maximaal 250V bedraagt en niet bedoeld zijn voor de voeding van een of meerdere verbruikstoestellen voor een specifiek doel en niet geplaatst zijn in of op schakel- en verdeelborden, beschikken niet of IPXX-D (incl. gemeenschappelijke delen residentieel geheel) (Boek 1: 4.2.2.3/5.3.5.2).

Opmerking: Oa keuken , woonkamer , hal , ...

A20 - Er bevindt zich een contactdoos zonder beschermingsgeleider in de elektrische installatie. Deze is niet geplaatst achter een differentieelstroombeschermingsinrichting met grote (max. 30mA) of zeer grote (max. 10mA) gevoeligheid.

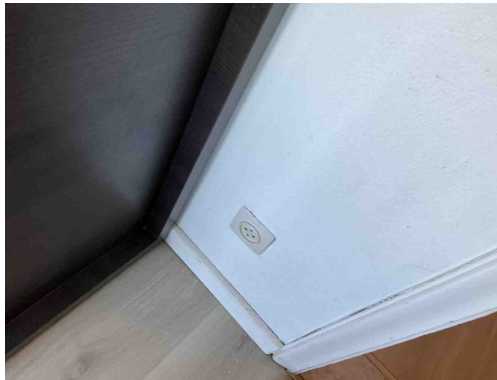
A20 - Er bevindt zich een contactdoos zonder beschermingsgeleider in de elektrische installatie. Deze is niet geplaatst achter een differentieelstroombeschermingsinrichting met grote (max. 30mA) of zeer grote (max. 10mA) gevoeligheid.

Opmerking: Oa keuken , woonkamer , hal, ...

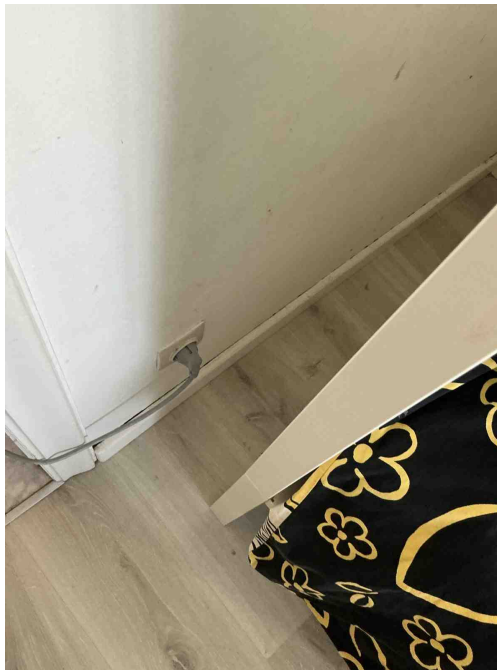
A20 - Er bevindt zich een contactdoos zonder beschermingsgeleider in de elektrische installatie. Deze is niet geplaatst achter een differentieelstroombeschermingsinrichting met grote (max. 30mA) of zeer grote (max. 10mA) gevoeligheid.

Opmerking: Oa keuken , woonkamer , hal, ...

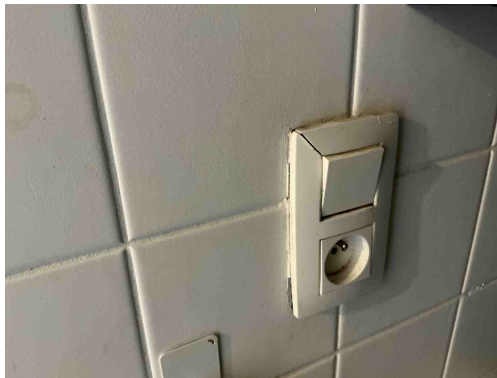
T09 - Bepaalde contactdozen en/of schakelaars zijn beschadigd (Boek 1: 1.4.1.3).

Opmerking: Oa badkamer , slaapkamer

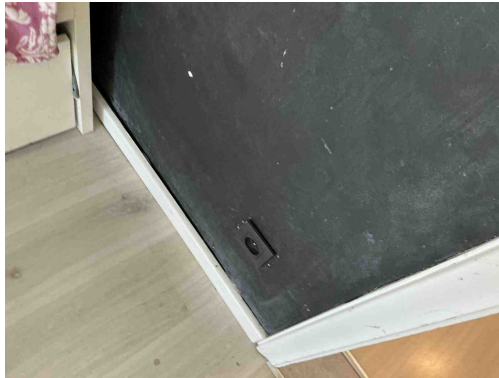
A16 - Er is geen continuïteit van de beschermingsgeleider van de contactdoos (Boek 1: 5.4.3.4).
Opmerking: Oa slaapkamer
