**Verslag huishoudelijke elektrische installatie op laagspanning en zeer lage spanning****Algemeen:**

Referentie: 011-20260408-04	Datum controle: 08/04/2026
Keurder: 011

Eigenaar: Onbekend	EAN-code: Onbekend
Adres installatie: Beemdstraat 20 bus 3, 2500 - Lier	Nummer teller(s): 1SAG1100457026
Distributienetbeheerder installatie: Fluvius	
Datum uitvoering installatie: <input checked="" type="checkbox"/> Vóór 01/10/1981 <input type="checkbox"/> Tussen 01/10/1981 en 01/06/2020 <input type="checkbox"/> Vanaf 01/06/2020	
Type: <input checked="" type="checkbox"/> Wooneenheid <input type="checkbox"/> Niet-huishoudelijk <input type="checkbox"/> PV <input type="checkbox"/> Batterij <input type="checkbox"/> Laadpaal

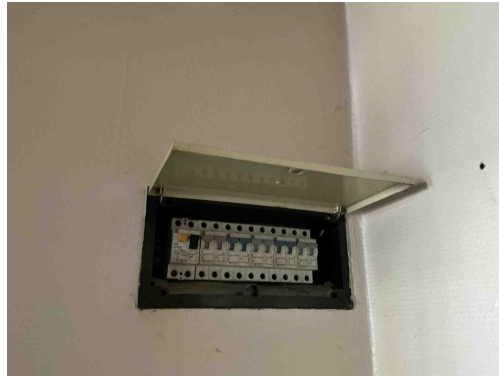
Inbreuk(en):

B06 - Het elektrisch verdeelbord heeft niet de minimale beschermingsgraad IPXX-B in een gewone ruimte (Boek 1: 4.2.2.3).

Opmerking: Oa bord 1

B17 - De voedingsspanning is niet op elk bord vermeld (Boek 1: 3.1.3.3).

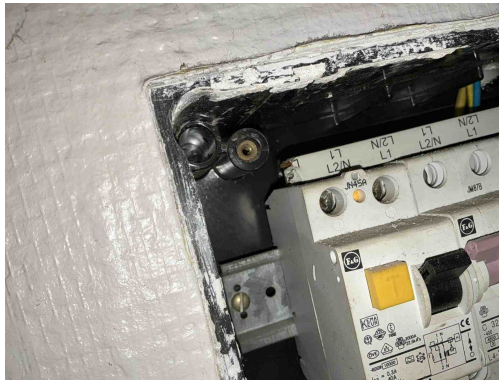
Inbreuk(en):

T21 - Het elektrisch materieel is niet geplaatst volgens de voorschriften van de fabrikant/ regels van goed vakmanschap . (Boek 1: 1.4.1.3)

Opmerking: Oa kamgeleider bord 1, lichtpunt toilet

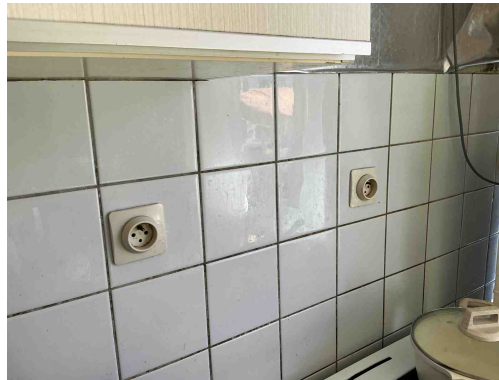
Inbreuk(en):

T11 - De contactdozen waarvan de toegekende stroomsterkte maximaal 16A en de toegekende spanning maximaal 250V bedraagt en niet bedoeld zijn voor de voeding van een of meerdere verbruikstoestellen voor een specifiek doel en niet geplaatst zijn in of op schakel- en verdeelborden, beschikken niet of IPXX-D (incl. gemeenschappelijke delen residentieel geheel) (Boek 1: 4.2.2.3/5.3.5.2).

Opmerking: Oa hal, slaapkamer, keuken,

A20 - Er bevindt zich een contactdoos zonder beschermingsgeleider in de elektrische installatie. Deze is niet geplaatst achter een differentieelstroombeschermingsinrichting met grote (max. 30mA) of zeer grote (max. 10mA) gevoeligheid.

Opmerking: Oa hal, slaapkamer, keuken, ...

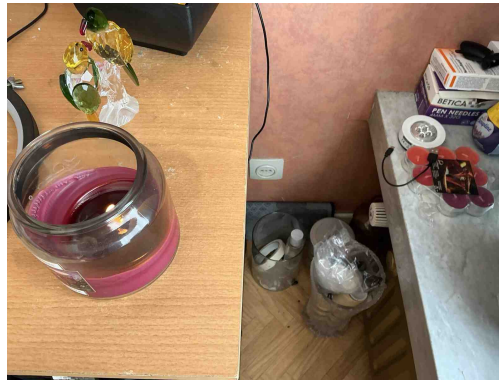
Inbreuk(en):

T11 - De contactdozen waarvan de toegekende stroomsterkte maximaal 16A en de toegekende spanning maximaal 250V bedraagt en niet bedoeld zijn voor de voeding van een of meerdere verbruikstoestellen voor een specifiek doel en niet geplaatst zijn in of op schakel- en verdeelborden, beschikken niet of IPXX-D (incl. gemeenschappelijke delen residentieel geheel) (Boek 1: 4.2.2.3/5.3.5.2).

Opmerking: Oa hal, slaapkamer, keuken,

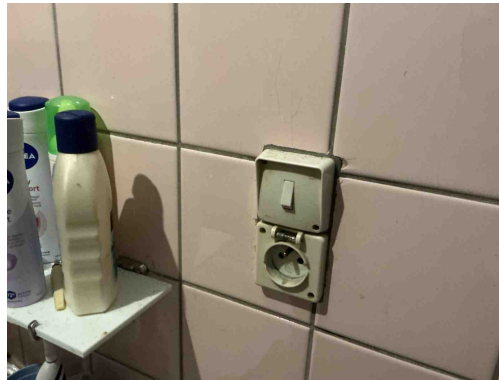
Inbreuk(en):

T09 - Bepaalde contactdozen en/of schakelaars zijn beschadigd (Boek 1: 1.4.1.3).
Opmerking: Oa badkamer, keuken

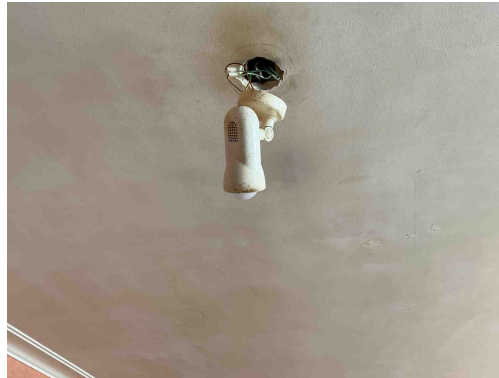
Inbreuk(en):

C26 - De verbindingen zijn niet gebeurd in borden, in aftakdozen, aan de klemmen van contactdozen, schakelaars of in de verlichtingstoestellen (Boek 1: 5.2.6.1).
Opmerking: Oa woonkamer
