**Verslag huishoudelijke elektrische installatie op laagspanning en zeer lage spanning****Algemeen:**

Referentie: <b>011-20260408-06</b>	Datum controle: <b>08/04/2026</b>
Keurder: <b>011</b>

Eigenaar: <b>Onbekend</b>	EAN-code: <b>Onbekend</b>
Adres installatie: <b>Beemdstraat 20 bus 6, 2500 - Lier</b>	Nummer teller(s): <b>1SAG1100456588</b>
Distributienetbeheerder installatie: <b>Fluvius</b>	
Datum uitvoering installatie: <input checked="" type="checkbox"/> Vóór 01/10/1981 <input type="checkbox"/> Tussen 01/10/1981 en 01/06/2020 <input type="checkbox"/> Vanaf 01/06/2020	
Type: <input checked="" type="checkbox"/> Wooneenheid <input type="checkbox"/> Niet-huishoudelijk <input type="checkbox"/> PV <input type="checkbox"/> Batterij <input type="checkbox"/> Laadpaal

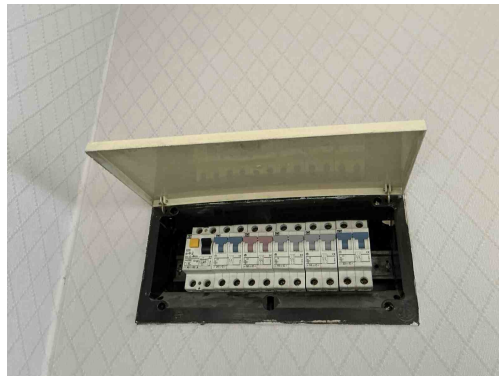
**B17** - De voedingsspanning is niet op elk bord vermeld (Boek 1: 3.1.3.3).

*Opmerking: Oa bord 1*

**B06** - Het elektrisch verdeelbord heeft niet de minimale beschermingsgraad IPXX-B in een gewone ruimte (Boek 1: 4.2.2.3).

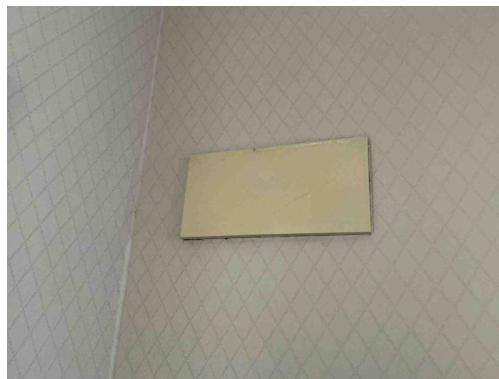
**B17** - De voedingsspanning is niet op elk bord vermeld (Boek 1: 3.1.3.3).

*Opmerking: Oa bord 1*

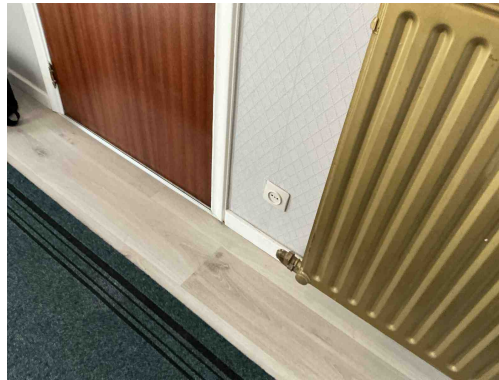
**T11** - De contactdozen waarvan de toegekende stroomsterkte maximaal 16A en de toegekende spanning maximaal 250V bedraagt en niet bedoeld zijn voor de voeding van een of meerdere verbruikstoestellen voor een specifiek doel en niet geplaatst zijn in of op schakel- en verdeelborden, beschikken niet of IPXX-D (incl. gemeenschappelijke delen residentieel geheel) (Boek 1: 4.2.2.3/5.3.5.2).

*Opmerking: Oa badkamer, slaapkamers, hal, ...*

**A20** - Er bevindt zich een contactdoos zonder beschermingsgeleider in de elektrische installatie. Deze is niet geplaatst achter een differentieelstroombeschermingsinrichting met grote (max. 30mA) of zeer grote (max. 10mA) gevoeligheid.

*Opmerking: Oa slaapkamers, hal, woonkamer, ...*

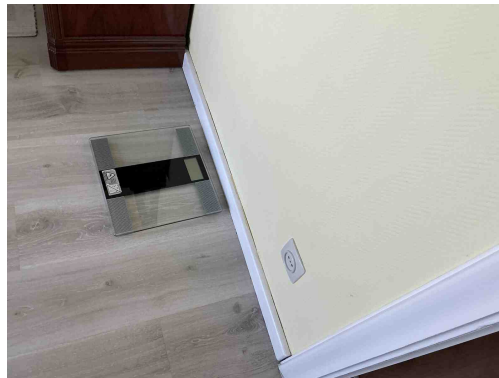
**T11** - De contactdozen waarvan de toegekende stroomsterkte maximaal 16A en de toegekende spanning maximaal 250V bedraagt en niet bedoeld zijn voor de voeding van een of meerdere verbruikstoestellen voor een specifiek doel en niet geplaatst zijn in of op schakel- en verdeelborden, beschikken niet of IPXX-D (incl. gemeenschappelijke delen residentieel geheel) (Boek 1: 4.2.2.3/5.3.5.2).

*Opmerking: Oa badkamer, slaapkamers, hal, ...*

**A20** - Er bevindt zich een contactdoos zonder beschermingsgeleider in de elektrische installatie. Deze is niet geplaatst achter een differentieelstroombeschermingsinrichting met grote (max. 30mA) of zeer grote (max. 10mA) gevoeligheid.

*Opmerking: Oa slaapkamers, hal, woonkamer, ...*

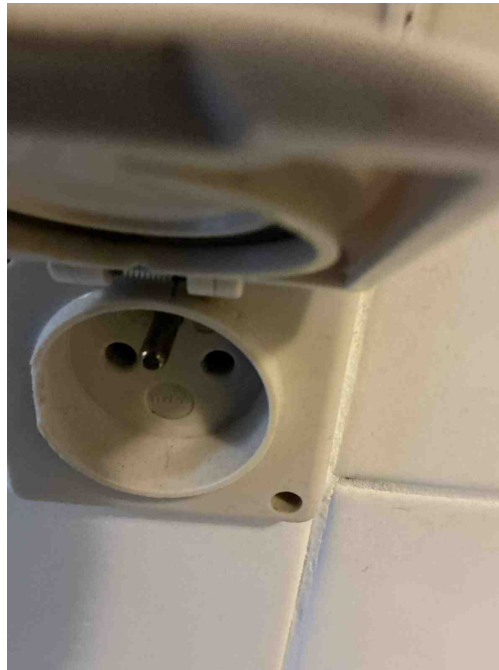
**T11** - De contactdozen waarvan de toegekende stroomsterkte maximaal 16A en de toegekende spanning maximaal 250V bedraagt en niet bedoeld zijn voor de voeding van een of meerdere verbruikstoestellen voor een specifiek doel en niet geplaatst zijn in of op schakel- en verdeelborden, beschikken niet of IPXX-D (incl. gemeenschappelijke delen residentieel geheel) (Boek 1: 4.2.2.3/5.3.5.2).

*Opmerking: Oa badkamer, slaapkamers, hal, ...*

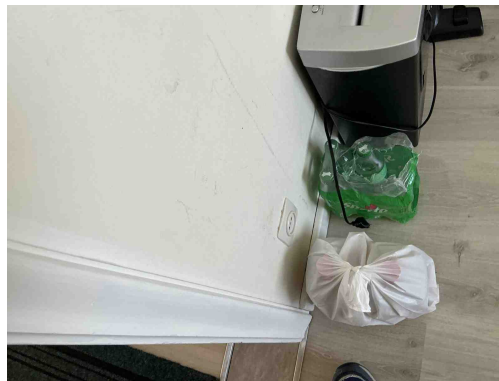
**T11** - De contactdozen waarvan de toegekende stroomsterkte maximaal 16A en de toegekende spanning maximaal 250V bedraagt en niet bedoeld zijn voor de voeding van een of meerdere verbruikstoestellen voor een specifiek doel en niet geplaatst zijn in of op schakel- en verdeelborden, beschikken niet of IPXX-D (incl. gemeenschappelijke delen residentieel geheel) (Boek 1: 4.2.2.3/5.3.5.2).

*Opmerking: Oa badkamer, slaapkamers, hal, ...*

**A20** - Er bevindt zich een contactdoos zonder beschermingsgeleider in de elektrische installatie. Deze is niet geplaatst achter een differentieelstroombeschermingsinrichting met grote (max. 30mA) of zeer grote (max. 10mA) gevoeligheid.

*Opmerking: Oa slaapkamers, hal, woonkamer, ...*

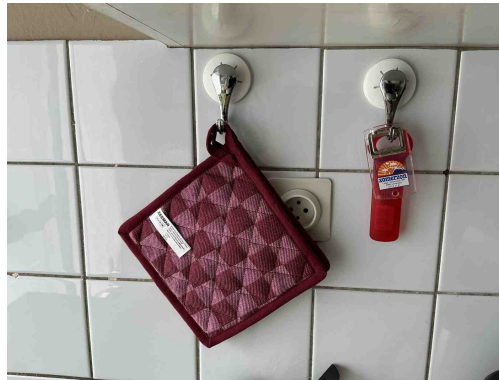
**T11** - De contactdozen waarvan de toegekende stroomsterkte maximaal 16A en de toegekende spanning maximaal 250V bedraagt en niet bedoeld zijn voor de voeding van een of meerdere verbruikstoestellen voor een specifiek doel en niet geplaatst zijn in of op schakel- en verdeelborden, beschikken niet of IPXX-D (incl. gemeenschappelijke delen residentieel geheel) (Boek 1: 4.2.2.3/5.3.5.2).

*Opmerking: Oa badkamer, slaapkamers, hal, ...*

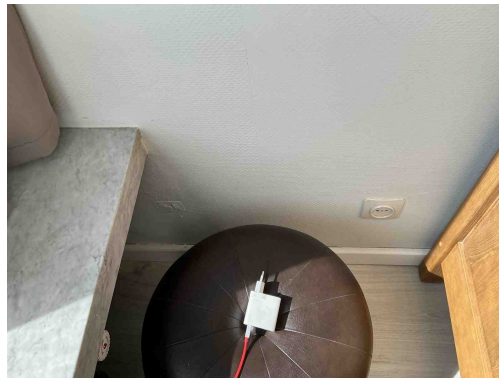
**T11** - De contactdozen waarvan de toegekende stroomsterkte maximaal 16A en de toegekende spanning maximaal 250V bedraagt en niet bedoeld zijn voor de voeding van een of meerdere verbruikstoestellen voor een specifiek doel en niet geplaatst zijn in of op schakel- en verdeelborden, beschikken niet of IPXX-D (incl. gemeenschappelijke delen residentieel geheel) (Boek 1: 4.2.2.3/5.3.5.2).

*Opmerking: Oa badkamer, slaapkamers, hal, ...*

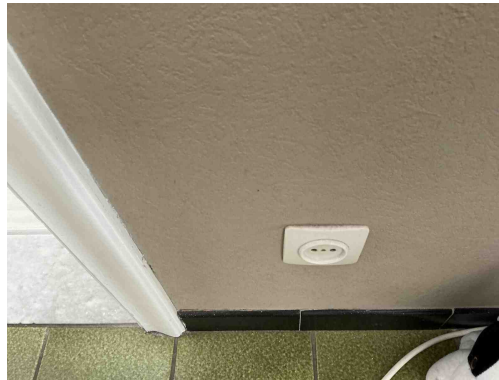
**T11** - De contactdozen waarvan de toegekende stroomsterkte maximaal 16A en de toegekende spanning maximaal 250V bedraagt en niet bedoeld zijn voor de voeding van een of meerdere verbruikstoestellen voor een specifiek doel en niet geplaatst zijn in of op schakel- en verdeelborden, beschikken niet of IPXX-D (incl. gemeenschappelijke delen residentieel geheel) (Boek 1: 4.2.2.3/5.3.5.2).

*Opmerking: Oa badkamer, slaapkamers, hal, ...*

**A20** - Er bevindt zich een contactdoos zonder beschermingsgeleider in de elektrische installatie. Deze is niet geplaatst achter een differentieelstroombeschermingsinrichting met grote (max. 30mA) of zeer grote (max. 10mA) gevoeligheid.

*Opmerking: Oa slaapkamers, hal, woonkamer, ...*

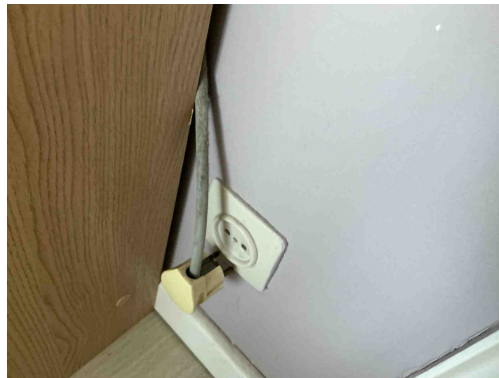
**T11** - De contactdozen waarvan de toegekende stroomsterkte maximaal 16A en de toegekende spanning maximaal 250V bedraagt en niet bedoeld zijn voor de voeding van een of meerdere verbruikstoestellen voor een specifiek doel en niet geplaatst zijn in of op schakel- en verdeelborden, beschikken niet of IPXX-D (incl. gemeenschappelijke delen residentieel geheel) (Boek 1: 4.2.2.3/5.3.5.2).

*Opmerking: Oa badkamer, slaapkamers, hal, ...*

**A20** - Er bevindt zich een contactdoos zonder beschermingsgeleider in de elektrische installatie. Deze is niet geplaatst achter een differentieelstroombeschermingsinrichting met grote (max. 30mA) of zeer grote (max. 10mA) gevoeligheid.

*Opmerking: Oa slaapkamers, hal, woonkamer, ...*

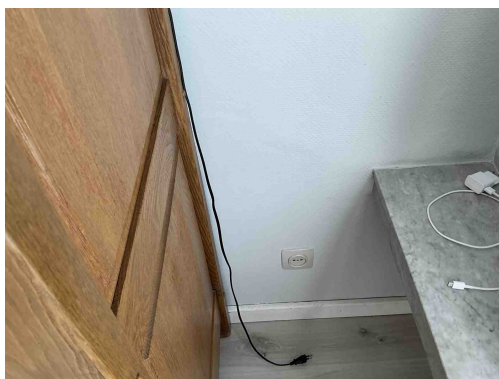
**T11** - De contactdozen waarvan de toegekende stroomsterkte maximaal 16A en de toegekende spanning maximaal 250V bedraagt en niet bedoeld zijn voor de voeding van een of meerdere verbruikstoestellen voor een specifiek doel en niet geplaatst zijn in of op schakel- en verdeelborden, beschikken niet of IPXX-D (incl. gemeenschappelijke delen residentieel geheel) (Boek 1: 4.2.2.3/5.3.5.2).

*Opmerking: Oa badkamer, slaapkamers, hal, ...*

**A20** - Er bevindt zich een contactdoos zonder beschermingsgeleider in de elektrische installatie. Deze is niet geplaatst achter een differentieelstroombeschermingsinrichting met grote (max. 30mA) of zeer grote (max. 10mA) gevoeligheid.

*Opmerking: Oa slaapkamers, hal, woonkamer, ...*

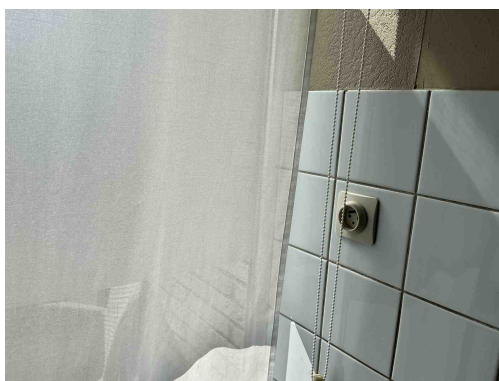
**T11** - De contactdozen waarvan de toegekende stroomsterkte maximaal 16A en de toegekende spanning maximaal 250V bedraagt en niet bedoeld zijn voor de voeding van een of meerdere verbruikstoestellen voor een specifiek doel en niet geplaatst zijn in of op schakel- en verdeelborden, beschikken niet of IPXX-D (incl. gemeenschappelijke delen residentieel geheel) (Boek 1: 4.2.2.3/5.3.5.2).

*Opmerking: Oa badkamer, slaapkamers, hal, ...*

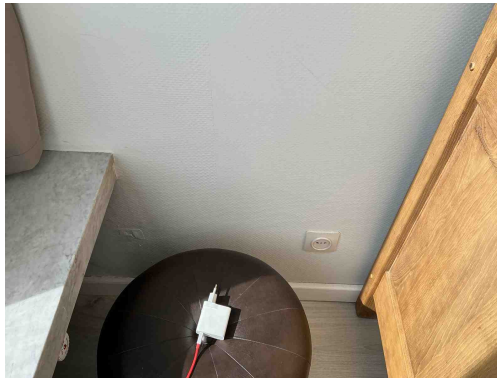
**A20** - Er bevindt zich een contactdoos zonder beschermingsgeleider in de elektrische installatie. Deze is niet geplaatst achter een differentieelstroombeschermingsinrichting met grote (max. 30mA) of zeer grote (max. 10mA) gevoeligheid.

*Opmerking: Oa slaapkamers, hal, woonkamer, ...*

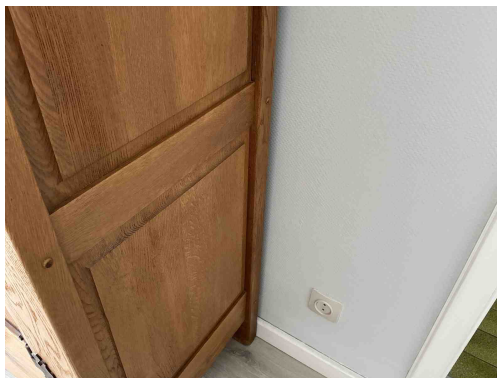
**A20** - Er bevindt zich een contactdoos zonder beschermingsgeleider in de elektrische installatie. Deze is niet geplaatst achter een differentieelstroombeschermingsinrichting met grote (max. 30mA) of zeer grote (max. 10mA) gevoeligheid.

*Opmerking: Oa slaapkamers, hal, woonkamer, ...*
