**Verslag huishoudelijke elektrische installatie op laagspanning en zeer lage spanning****Algemeen:**

Referentie: 011-20260408-07	Datum controle: 08/04/2026
Keurder: 011

Eigenaar: Onbekend	EAN-code: Onbekend
Adres installatie: Beemdstraat 20 bus GLVL, 2500 - Lier	Nummer teller(s): 1SAG1100456221
Distributienetbeheerder installatie: Fluvius	
Datum uitvoering installatie: <input checked="" type="checkbox"/> Vóór 01/10/1981 <input type="checkbox"/> Tussen 01/10/1981 en 01/06/2020 <input type="checkbox"/> Vanaf 01/06/2020	
Type: <input checked="" type="checkbox"/> Wooneenheid <input type="checkbox"/> Niet-huishoudelijk <input type="checkbox"/> PV <input type="checkbox"/> Batterij <input type="checkbox"/> Laadpaal

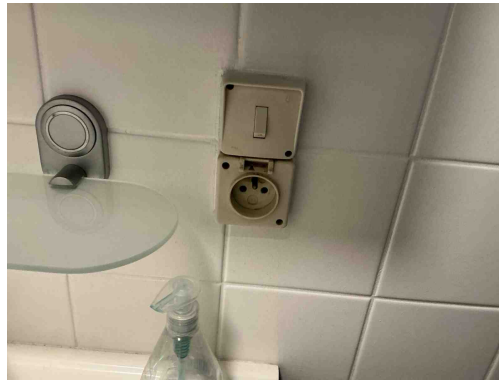
T11 - De contactdozen waarvan de toegekende stroomsterkte maximaal 16A en de toegekende spanning maximaal 250V bedraagt en niet bedoeld zijn voor de voeding van een of meerdere verbruikstoestellen voor een specifiek doel en niet geplaatst zijn in of op schakel- en verdeelborden, beschikken niet of IPXX-D (incl. gemeenschappelijke delen residentieel geheel) (Boek 1: 4.2.2.3/5.3.5.2).

Opmerking: Oa slaapkamers, hal, woonkamer, ...

T09 - Bepaalde contactdozen en/of schakelaars zijn beschadigd (Boek 1: 1.4.1.3).

Opmerking: Oa badkamer

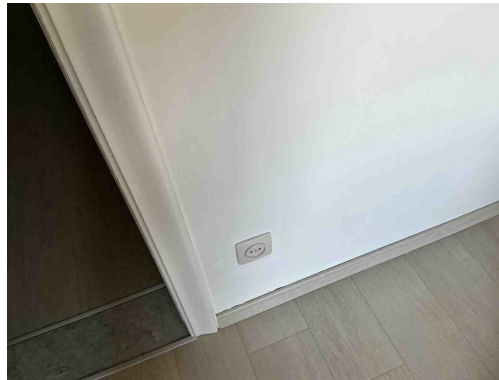
T11 - De contactdozen waarvan de toegekende stroomsterkte maximaal 16A en de toegekende spanning maximaal 250V bedraagt en niet bedoeld zijn voor de voeding van een of meerdere verbruikstoestellen voor een specifiek doel en niet geplaatst zijn in of op schakel- en verdeelborden, beschikken niet of IPXX-D (incl. gemeenschappelijke delen residentieel geheel) (Boek 1: 4.2.2.3/5.3.5.2).

Opmerking: Oa slaapkamers, hal, woonkamer, ...

A20 - Er bevindt zich een contactdoos zonder beschermingsgeleider in de elektrische installatie. Deze is niet geplaatst achter een differentieelstroombeschermingsinrichting met grote (max. 30mA) of zeer grote (max. 10mA) gevoeligheid.

Opmerking: Oa slaapkamers, hal, woonkamer, ..
