**Verslag huishoudelijke elektrische installatie op laagspanning en zeer lage spanning****Algemeen:**

Referentie: <b>010-20260413-01</b>	Datum controle: <b>13/04/2026</b>
Keurder: <b>010</b>

Eigenaar: <b>Onbekend</b>	EAN-code: <b>Onbekend</b>
Adres installatie: <b>Beemdstraat 20 bus 5, 2500 - Lier</b>	Nummer teller(s): <b>1SAG1100456583</b>
Distributienetbeheerder installatie: <b>Fluvius</b>	
Datum uitvoering installatie: <input checked="" type="checkbox"/> Vóór 01/10/1981 <input type="checkbox"/> Tussen 01/10/1981 en 01/06/2020 <input type="checkbox"/> Vanaf 01/06/2020	
Type: <input checked="" type="checkbox"/> Wooneenheid <input type="checkbox"/> Niet-huishoudelijk <input type="checkbox"/> PV <input type="checkbox"/> Batterij <input type="checkbox"/> Laadpaal

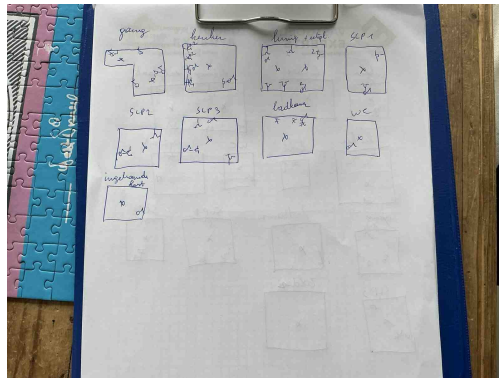
**S01** - Het ééndraadsschema ontbreekt (Boek 1: 3.1.2.1).

*Opmerking: Algemeen*

**S06** - De situatieplannen ontbreken (Boek 1: 3.1.2.1).

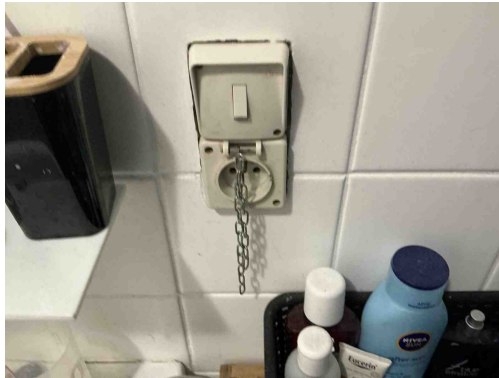
**T09** - Bepaalde contactdozen en/of schakelaars zijn beschadigd (Boek 1: 1.4.1.3).  
*Opmerking: Oa keuken, living*

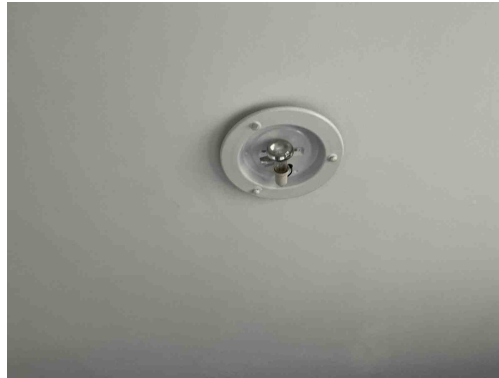
**T23** - Het elektrisch materiaal is beschadigd. (Boek 1: 1.4.1.3).  
*Opmerking: Oa verlichting slaapkamer*
